Zeitschrift: Schweizerische Bauzeitung
Herausgeber: Verlags-AG der akademischen technischen Vereine
Band: 69 (1951)
Heft: 39

Brückenreparaturen auf der Strecke Chur-Arosa der Rhätischen Bahn

Von Dipl. Ing. C. MOHR, Sektionsingenieur der Rhätischen Bahn, Chur

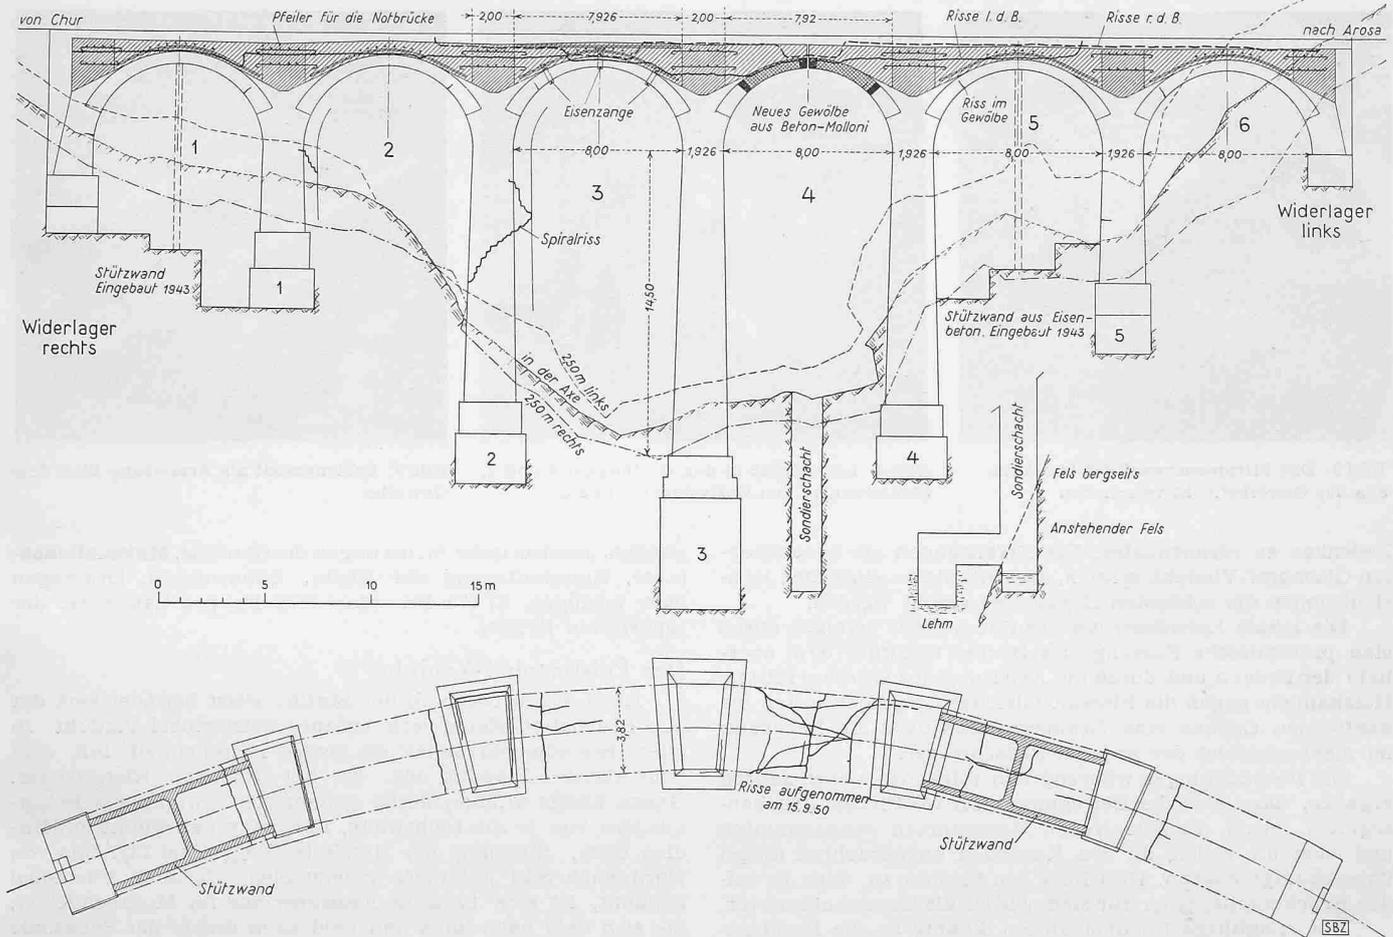
Bild 1. Schmalztobel-Viadukt, Ubersichtsplan 1:350. Im Längsschnitt sind die Risse links der Bahnaxe voll, diejenigen rechts der Bahnaxe gestrichelt eingetragen. Neue Teile schraffiert

Die eingehende Untersuchung des Schmalztobel-Viaduktes im Jahre 1941 ergab folgende Beschädigungen am Objekt: Die Gewölbe 1, 2 und 6 wiesen im unteren Gewölbeviertel unbedeutende Querrisse auf, die Gewölbe 3 und 5 zusätzlich noch einige Längs- und Diagonalrisse. Das Gewölbe 4 war ganz zerstört, die Risse im Betonquader-Mauerwerk wie ein Spinnennetz auf die ganze Gewölbe-Unterseite verteilt. Der Pfeiler 1 hatte leichte, der Pfeiler 2 ausgeprägte Risse im Mauerwerk, die sich spiralförmig von oben nach unten hinzogen (Bild 1). Auf der ganzen Brückenlänge waren die Stirnmauern beidseits des Brückentroges in verschiedenen Höhenlagen abgeschert, und die gelösten Mauerteile wiesen Verschiebungen bis zu 13 cm in horizontaler Richtung gegen das Kurvenäussere auf (Bilder 2 und 3). Die gemessenen Setzungen der Gewölbescheitel 1, 2 und 3 betragen 22, 19 und 7 cm; das Gewölbe 4 hatte sich hingegen um 19 cm gehoben, während in den Gewölben 5 und 6 das Nivellement keine vertikale Bewegung ergab (Bild 2).

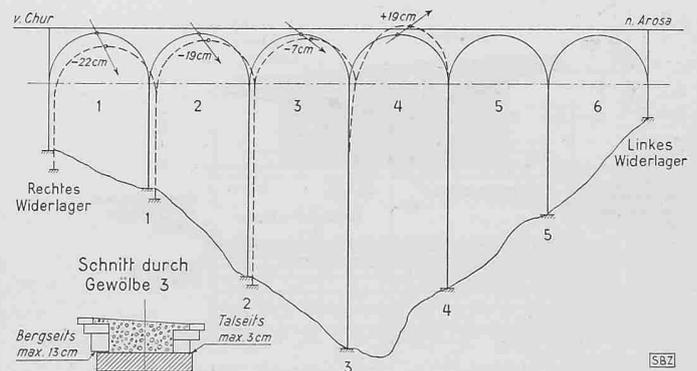
Die Ursachen dieser Veränderungen am Bauwerk sind in Geländebewegungen am rechtsseitigen Berghang zu suchen. Prof. Dr. J. Cadisch schliesst den Bericht seiner geologischen Untersuchung wie folgt: «Der Schmalztobel-Viadukt überbrückt die Grenzfläche zwischen der mächtigen Spondschuttschmisse im Westen und dem festen Bündnerschieferfels des Gitzisteingebietes im Osten. Da die Rutschmasse sich in Bewegung befindet, ist der Viadukt weitgehend defekt geworden. Er ist durch die Zerstörung des vierten Bogens in zwei Segmente zerfallen, welche sich mehr oder weniger selbständig bewegen. Die im rutschenden Terrain fundierten Pfeiler weisen Setzungserscheinungen auf und sind teilweise wohl auch gedreht oder gekippt worden».

Bild 2. Schema der am Schmalztobel-Viadukt eingetretenen Verschiebungen

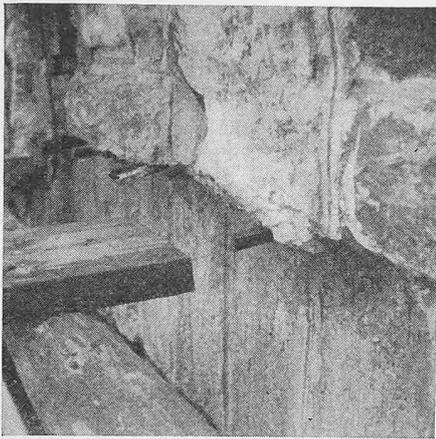
Rätselhaft ist heute noch die Art der Bewegung der abgescherten Stirnmauern. An vielen ähnlichen Objekten werden diese Stirnmauern als Folge der Wirkung der Zentrifugalkraft der Verkehrslasten, der Frosteinwirkung und des aktiven Druckes der Brückenfüllung brüchig. Die Tatsache, dass die bogeninnere Mauer sich gegen die Brückenaxe verschob (Bild 2), liess der Vermutung Raum, dass die beiden Stirnmauern ein horizontales Zwillingsgewölbe über die ganze Brückenlänge bilden

Bild 3. Das Stirnmauerwerk ist bis 13 cm aus der Gewölbefluicht verschoben

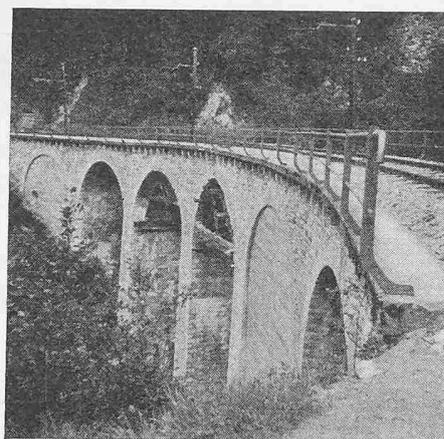
Bild 4. Lehrgerüst in den Oeffnungen 3 und 4, Stützwand in den Oeffnungen 1 und 5

Die akute Gefahr des Ausbruchs einzelner Steine oder eines ganzen Kranzes am Gewölbe 4 führte dazu, dieses durch ein solides Lehrgerüst aus Fichtenholz, dimensioniert zur Aufnahme der ständigen und der Verkehrslasten, zu sichern. Dazu sollten vier äusserst stark dimensionierte Druckriegel aus Kantholz, eingebaut über den Gewölbekämpfern, dem Wandern des Pfeilers 3 gegen den Pfeiler 4 entgegenwirken (Bild 4). Acht kräftige Bauwinden erzeugten in den Druckriegeln eine Vorspannung. Als vorsorgliche Massnahme erhielt auch das Gewölbe 3 ein leichtes Lehrgerüst mit einer Gewölbeschalung, um allfällig losen Gewölbequadern ein Herausfallen zu verunmöglichen. Die Gewölbeöffnungen 1 und 5 wurden mittels je zwei parallel zur Bahnaxe gestellten, 30 cm starken Stützwänden aus Eisenbeton ausgefüllt (Bild 4). Unten auf ein verbreitertes Fundament aus Bruchstein-Mauerwerk abgestellt und oben satt der Gewölbeleibung angepasst, sollen diese Wände dem ganzen Objekt in der Längsrichtung eine grössere Steifigkeit verleihen und zur Entlastung der Fundamentpressungen der anschliessenden Widerlager und Pfeiler beitragen. Aus Gründen der Aesthetik war im Schmalztobel die Ausmauerung von zwei Gewölbeöffnungen ohne

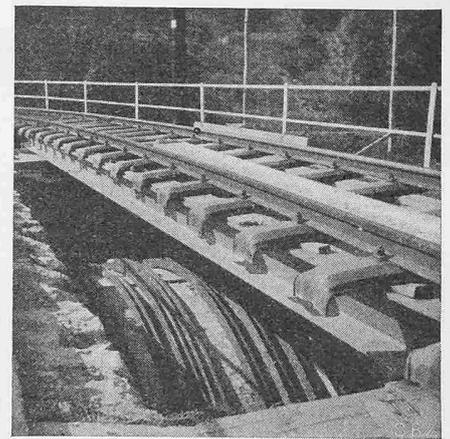
Bild 7. Schienenrost als Armierung über dem Gewölbe

Die endgültige Rekonstruktion konnte an die Hand genommen werden. Ohne Unterbrechung des Bahnverkehrs erfolgte nun auf der ganzen Brückenlänge der Abbruch der teilweise stark beschädigten Stirnmauern, parallel dazu der Aushub des Einfüllmaterials über den Gewölben und Pfeilern sowie die nachträgliche Ausfüllung des Brückentroges (Bilder 5 und 6) mittels Beton und nachheriger Bruchsteinverkleidung. Der dabei eingehaltene Bauvorgang ist im nächsten Kapitel näher beschrieben. Der leicht armierte Beton über den Pfeilern und ein Rost aus Eisenbahnschienen, der der Form der oberen Gewölbeleibung angepasst ist (Bild 7), dürften zusammen mit den Gewölben einen möglichst starren Riegel bilden.

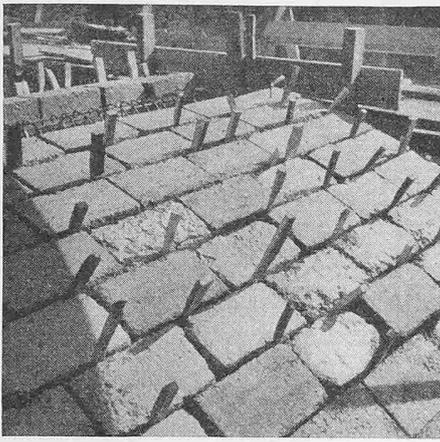
Bild 8. Rekonstruktion des Gewölbes 4 in Beton-Molloni

Das Gewölbe 4 wurde ganz abgebrochen und aus Beton-Molloni PC 400 kg neu erstellt, wobei ein Bleigelenk im Gewölbescheitel die ungehinderte Drehung der beiden Brückensegmente ermöglicht (Bilder 8 bis 11). Drei Zangen aus Stahlstangen senkrecht zur Brückenlängsaxe, satt der oberen und unteren Gewölbeleibung angepasst, wirken der Weiteröffnung der Längsrisse im Gewölbe 3 entgegen. Bemerkenswert ist noch das leichte Baugerüst links und rechts der Brücke, mit der konsolartigen Konstruktion der zweistöckigen Gehstege.

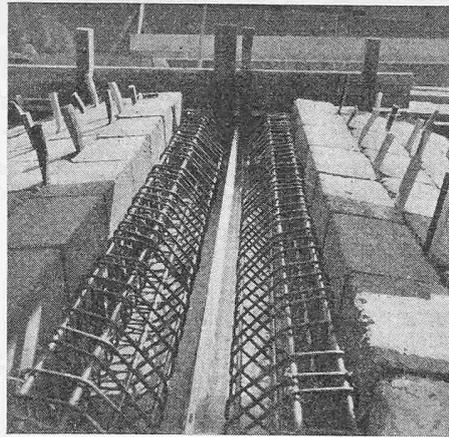
Bild 9. Armierung des Gelenkes im Gewölbescheitel 4

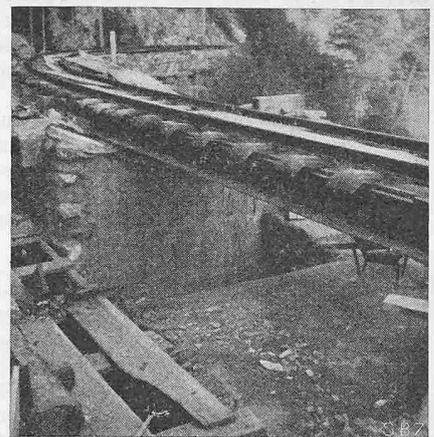
Bild 12. Notbrücke auf dem Peistertobel-Viadukt

Die ganze Reparatur erfolgte nach der bewährten Methode der Erstellung von 2m breiten Pfeilern aus Beton PC 300 über den Zwickeln der Gewölbe in der Verlängerung der Brückenpfeiler-Axen. Unter den eisernen Schwellen des Bahngleises wurden Balken aus Rundholz eingezogen zur Ueberbrückung der rd. 3m breiten Aushuböffnungen für den Bau der Pfeiler. Nach Abwarten der nötigen Abbindezeiten wurden auf die Pfeilerköpfe je zwei Differdingerträger Profil 36 verlegt, als Notbrücken über die 7,5m weiten Öffnungen über den Gewölben (Bild 12). Das Gleis ruhte unmittelbar auf diesen Trägern, unter denen sich die Bauarbeiten ohne Störung des Bahnverkehrs genau nach Programm abwickelten. Gerüste sind bei diesem Bauvorgang nicht nötig.

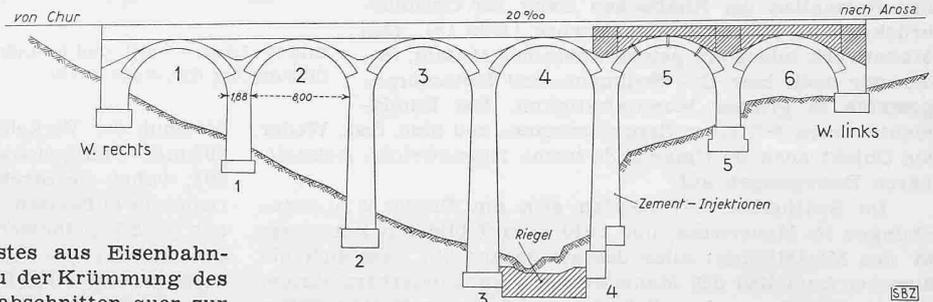
Zerstörungen an der Brücke traten im Jahre 1948 auf in Form starker Rissbildungen an der Untersicht der Gewölbe 5 und 6. Während sich im Gewölbe 5 in wenigen Wochen ein ausgeprägter Diagonalriss bildete, der sich rasch erweiterte, beobachtete man am Gewölbe 6 das Entstehen von Längs-, Quer- und Schrägrissen, die aber nicht beängstigend wirkten. Der stark sich öffnende Diagonalriss schuf die Möglichkeit, dass ein Teil des Gewölbe-Mauerwerkes sich löse,

Bild 13. Peistertobel-Viadukt, Uebersicht 1:600, neue Teile schraffiert

Risse aufzuzeichnen. Nach gründlicher Reinigung des Gewölberückens und dem Entfernen der alten, stark beschädigten Dachpappe-Isolierung erhielt auch das Gewölbe 5 drei starke Zangen, die Längsverschiebungen im Diagonalriss verunmöglichen. Die Risse selbst wurden sorgfältig gereinigt und dann ausgegossen. Durch den Einbau eines äusserst starken Rostes aus Eisenbahnschienen, die in der Längsrichtung genau der Krümmung des Bogens folgen, sowie von je 7 Schienenabschnitten quer zur Gewölbelängsaxe ist einerseits die feste Verbindung zwischen dem Gewölbe und dem betonierten Ueberbau gesichert und andererseits die Rissbildung im homogen wirkenden Brückenaufbau praktisch ausgeschlossen. Wie schon erwähnt, ist das Brückeninnere mit Beton PC 300 ausgefüllt, wobei die noch gut erhaltenen Stirnmauern den Einbau von Schalungen erübrigten. Zur Aufnahme allfällig auftretender Zugkräfte im Beton des Gewölbeüberbaues dient eine Armierung aus 9 Eisenbahnschienen unter dem Schottertrug. Das Oberflächenwasser wird unter dem Schotter in der einseitig geneigten Brückenlängsaxe gesammelt und durch je ein radial zu den Gewölben eingesetztes Zementrohr abgeleitet.

Eine starke Sperre, erstellt in der Bachsohle aus Beton PC 250 mit behauener Granitquader-Verkleidung erfüllt den doppelten Zweck, einerseits der Erosion in der Nähe des Viaduktes entgegenzuwirken und andererseits einen starken Druckriegel zwischen den Fundamenten der Pfeiler 3 und 4 zu bilden. Dieser Umbau ist erst abgeschlossen nach Einbau weiterer Sperren unter- und oberhalb der Brücke, der Drainage des östlichen Talhanges oder der Sicherung dieses Hanges durch ein Längswuhr. Die Kosten des Umbaus im Jahre 1950 belaufen sich auf 24 000 Fr. oder auf 1100 Fr. pro Laufmeter der verstärkten Brücke.

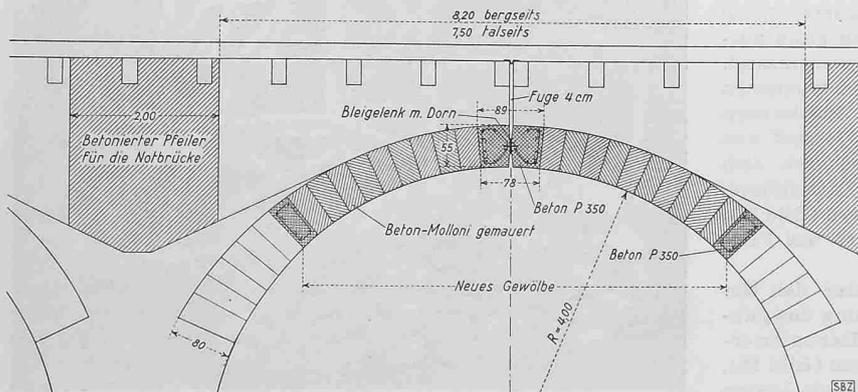
Bild 10. Schmalztobel-Viadukt, Rekonstruktion von Gewölbe 4, 1:100

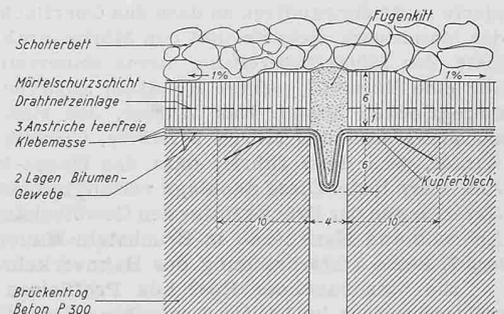
Bild 11. Fuge im Fahrbahntrog über Gewölbescheitel 4, Masstab 1:8

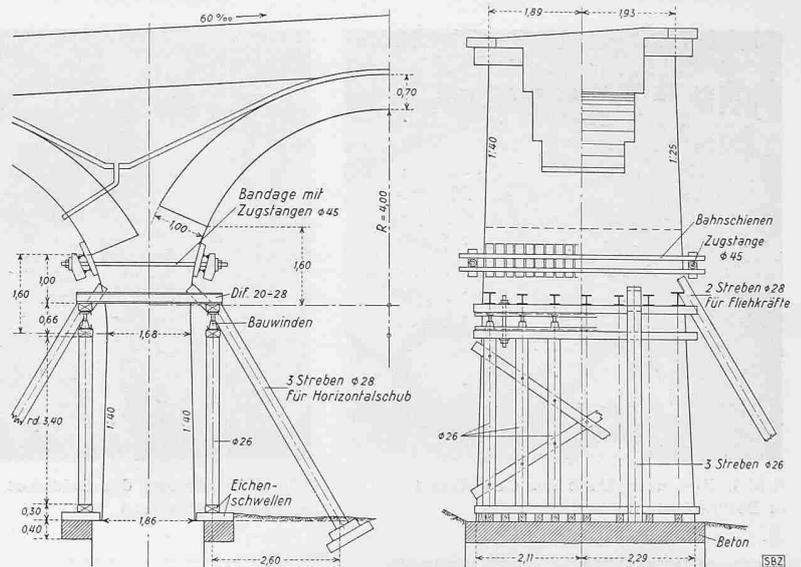
Im Spätherbst 1947 zeigten sich am Pfeiler 2 Ausbauchungen im Mauerwerk, und bald darauf bildeten sich Risse in den Mörtelfugen; alles deutete darauf hin, dass sich die äusseren Lamellen des Mauerwerkes vom Pfeilerkern lösten, was natürlich zu einer Schwächung des ganzen Bauwerkes führte. Angesichts der vorgerückten Jahreszeit war es nicht angezeigt, in dieser Höhe von 1500 m ü. M. noch eine Baustelle zu eröffnen, weshalb als erste vorsorgliche Massnahme der Pfeiler 2 auf seiner ganzen Höhe kräftig einbandagiert wurde. Fünf Bandagen, bestehend aus je zwei Eisenbahnschienen und je einem Rundeisen $\varnothing 45$ mm mit Gewinden zum Spannen drückten den Rost aus senkrecht gestellten Eichenschwellen gegen den Pfeiler, was weitere Ausbauchungen ausschloss. So blieb der Pfeiler über den Winter stehen. Andere Schäden wies die Brücke nicht auf, ausser einem unbedeutenden Riss längs den Gewölbekränzen in den Brückenöffnungen 2 und 3. Solche Risse sind aber keine seltene Erscheinung und waren hier vermutlich keine Folge der Beschädigungen des Pfeilers 2.

Bild 14. Längsschnitt und Grundriss des schadhaften Pfeilers 2 der Bahnüberführung bei Km. 21,900, 1:150

Die Wiederherstellung des schadhaften Mauerwerkes sollte durch Abbruch schmaler Lamellen und dem sofortigen Wiederaufbau erfolgen, wobei die geschwächte Pfeilerpartie jeweils mittels Stützen gesichert worden wäre. Diese Methode hätte den Umbau des Pfeilers ohne gänzliche Lösung der Bandagen gestattet. Als nun aber die ersten Steine des Mauerwerkes gelöst wurden, zeigte es sich, dass der Pfeilerkern praktisch keine Festigkeit mehr aufwies, da er aus losen Steinen, eingebettet in ein Sandgemisch, bestand. Der vorgesehene Abbau des Pfeilers in Lamellen war angesichts dieser Feststellung ausgeschlossen. Die nähere Untersuchung des Pfeilerinneren ergab, dass die einzelnen Steine unregelmässig in Mörtel verlegt worden waren, wobei der Verband jedoch fehlte. Die Isolierung auf den Gewölben war mangelhaft, und auch der Wasserabzug über dem Pfeiler funktionierte nicht einwandfrei, so dass das Oberflächenwasser durch das Mauerwerk sickerte und den Mörtel praktisch ganz auflöste. Zur Mörtelzubereitung diente seinerzeit Serpentin sand, der eine äusserst geringe Kohäsion aufweist und trockenen Seifenflocken ähnelt. Das Wasser, das sich im Pfeilerkern sammelte und den Mörtel zerstörte, vereiste im Herbst und Winter, was dazu führte, dass das Haupt-Mauerwerk sich vom Kern löste. Diese Sachlage verlangte rasche Entschlüsse: Unterfangen der Brücke unter den Gewölbekämpfern (Bild 14), Abbruch und Neuaufbau in Bruchstein-Mauerwerk des Pfeilers 2, keine Unterbrechung des Bahnverkehrs.

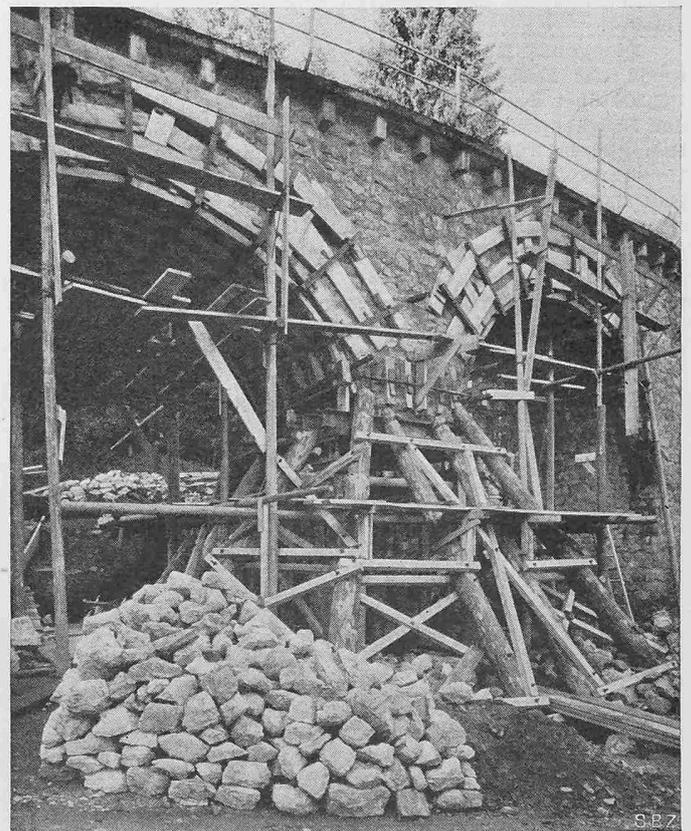
Bild 15. Pfeiler 2 abgebrochen, Brücke auf Gerüst abgestützt

Ein einzubauender Rost aus Profileisen unter den Gewölbekämpfern im Pfeiler 2 erlaubte die Abstützung des ganzen mittleren Brückenteiles auf ein Holzgerüst. Darunter erfolgte der Abbruch des Pfeilers und dessen Neuaufbau (Bild 15). Die rechnerischen Untersuchungen ergaben folgende Lasten und Kräfte: Eigengewicht und Verkehrslast 335 t; Horizon-

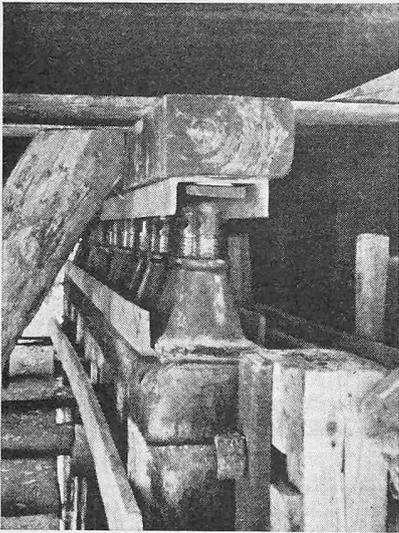
Bild 16. Mittels je 14 Bauwinden auf jedem Ständer wurden die horizontalen Träger vorgespannt

talschub der Verkehrslast 30 t; Zentrifugalkraft bei maximal 20 km/h Fahrgeschwindigkeit 2,15 t; Strebenkraft einseitig 60 t, wobei die Streben eine Neigung von 60° gegen die Horizontale aufweisen. Nach dem Stellen der Ständer, bestehend aus je 8 Rundhölzern $\varnothing 26$ bis 30 cm und den dazugehörigen Lagern am Fuss und am Kopf, sowie nach Einbau der Streben und aller Diagonal- und Querverstrebungen begann der sorgfältige Abbruch des Pfeilerkopfes zum Einziehen der einzelnen Differdingerträger. In der Reihenfolge: äusserste, mittlere und dann symmetrisch von aussen nach innen wurde Träger um Träger eingezogen und nach satter Betonierung des Hohlraumes zwischen dem oberen Flansch und dem alten Mauerwerk mittels Bauwinden kräftig vorgespannt (Bild 16). Das Durchbrechen des Mauerwerkes bot seiner Qualität entsprechend keine Schwierigkeiten. Eine Bandage satt unter den Gewölbekämpfern sollte allfälligen Rissbildungen im Pfeilerkopf entgegenwirken. Nach dem Einbau dieser Träger und der Abstützung auf die Holzkonstruktion erfolgte nun

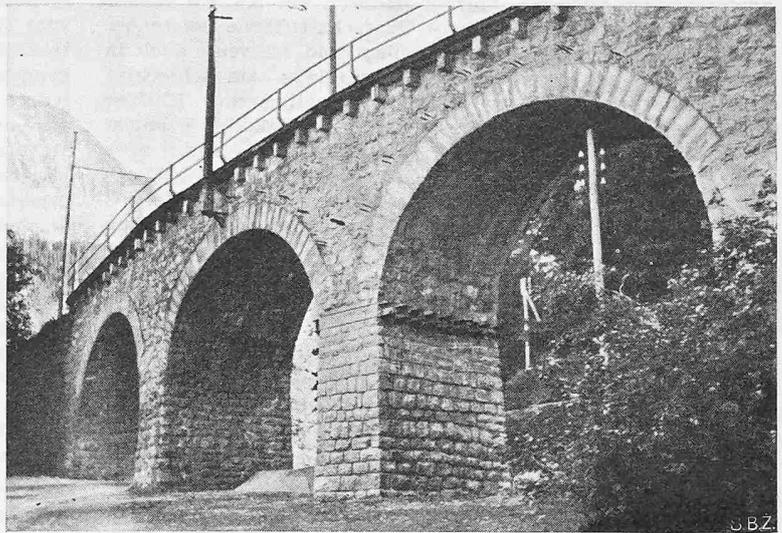
Bild 18. Die Bahnüberführung nach Vollendung der Reparatur

Der Aufbau des Pfeilers in Stampfbeton PC 250 kg mit Verkleidungsmauerwerk, wobei Mauersteine aus dem Steinbruch Campi bei Sils i. D. zur Verwendung gelangten, sowie der Anschluss an das alte Mauerwerk und die T-Träger boten keine Schwierigkeiten. Die genaue Beobachtung der Nivelette vor, während und nach dem Abbruch des Mauerwerkes sowie nach der Abstützung der Gewölbe auf den neuerstellten Pfeiler (Bild 18) und der Entlastung des Gerüsts ergab, dass keine mit dem Nivellierinstrument messbaren Setzungen oder Bewegungen auftraten. Auch am Bauwerk selbst entstanden weder Risse noch Deformationen. Aehnlich wie an den übrigen schon beschriebenen Viadukten wurde auch bei

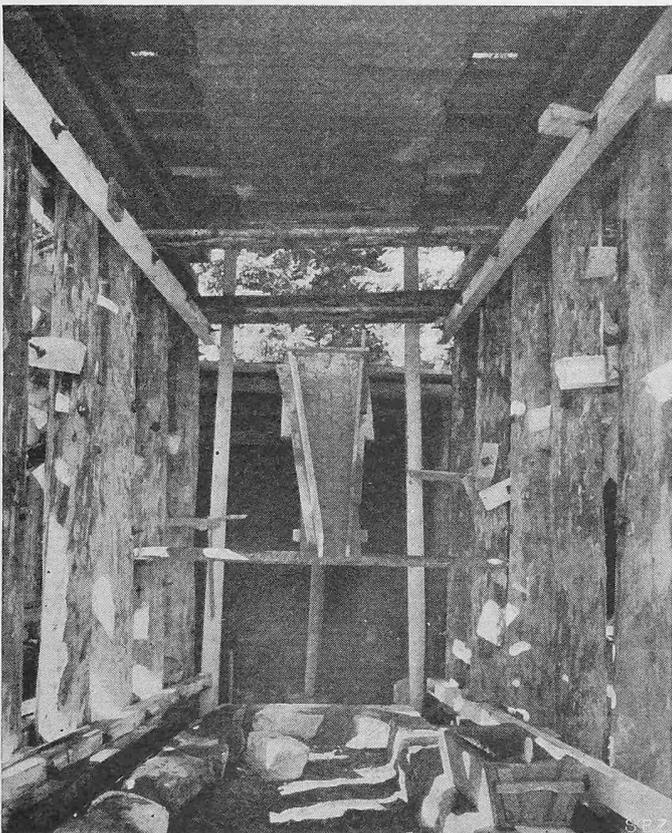
Bild 17. Bauzustand nach dem Abbruch des Pfeilers, Innenbild

der totale Abbruch des Pfeilers bis auf die noch gut erhaltenen Fundamente (Bild 17), wobei keine feststellbaren Setzungen auftraten. Bei langsamfahrenden Zügen waren weder auf der Brücke noch am Stützgerüst ausserordentliche Schwingungen oder Setzungen wahrzunehmen; bei rasch fahrenden Zügen traten leichte seitliche Schwingungen im oberen Brückenteil auf.
