# Über die Zerstörungskraft von Lawinen

## Über die Zerstörungskraft von Lawinen

Von Dr. A. Voellmy, Sektionschef der EMPA, Zürich

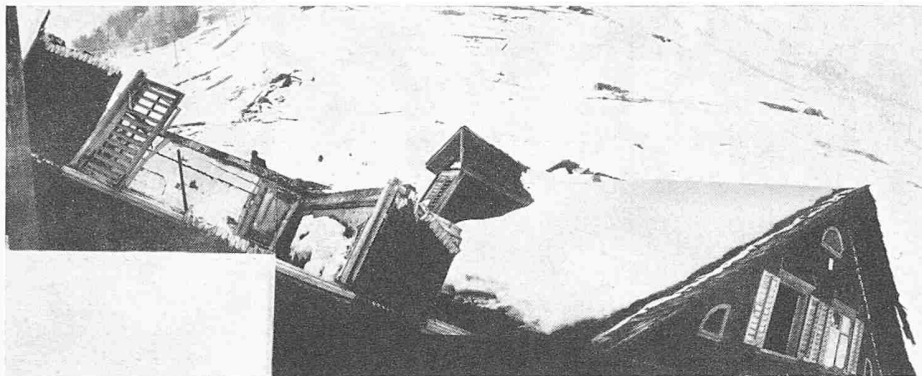
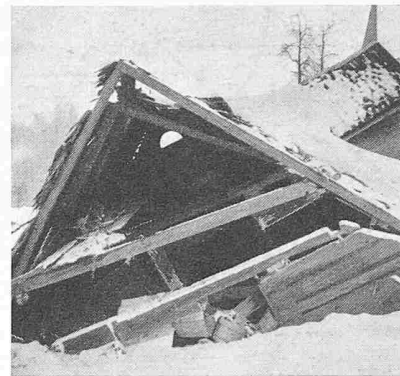
Das in Blockbauweise erstellte Haus wurde durch eine Lawine von seinem Fundament abgehoben, als Ganzes etwa 50 m fortgeschoben und blieb an einem seitlichen Hang schräg stehen. Als Sekundärwirkung ist durch die Schräglage der Dachstock mit dem Dach horizontal vom übrigen Gebäude abgeglitten. Die hintere Gebäudewand ist bis auf 2,5 m Höhe eingedrückt, während die höher gelegene Giebelwand, obschon durch Fensteröffnungen stark geschwächt, auseinandergefallen ist, ohne dass dabei Balken gebrochen wären. Ueber die ursprüngliche Konstruktion des eingedrückten Wandteils bestehen keine exakten Anhaltspunkte mehr. Die Breite der Wand betrug etwa 6 m und die Dicke der Balken war 17 bis 18 cm. Es ist zu erwarten, dass auch dieser Wandteil durch Fenster und Türöffnungen geschwächt war. Unter der Annahme einer geschlossenen Wand bei einer Biegefestigkeit von etwa 400 kg/cm<sup>2</sup> für die vorliegende Holzqualität

ergibt sich für das Brechen der Holzbalken ein rechnerischer statischer Druck von maximal etwa 4500 kg/m<sup>2</sup>. Durch das Vorhandensein von Öffnungen in der Wand wird ihre Festigkeit stark vermindert, indem nicht mehr die Biegefestigkeit der Balken massgebend ist, sondern die Kräfte durch die Zapfen der senkrechten Hölzer übernommen werden müssen. Der angegebene Druck ist daher als obere Grenze zu beurteilen, der wahrscheinlich in Wirklichkeit höchstens zur Hälfte erreicht wird. Aus den festgestellten Zerstörungen, wie auch aus dem Vorhandensein intakter Fensterscheiben auf der Seiten- und Vorderwand ist zu schliessen, dass beim Auftreffen der Lawine keine schlagartige Beanspruchung eintrat. Vielmehr mussten die Vorgänge so langsam abgelaufen sein, dass mit einer statischen Druckbeanspruchung gerechnet werden darf. Die Zerstörungen an der rückseitigen Giebelwand und an der Dachhaut deuten auf eine nach aufwärts wirkende Kraftkomponente hin. Mit dem Mobiliar und der Schneelast, jedoch ohne Fundament, dürfte das Gewicht des Hauses schätzungsweise zwischen 40 und 50 t liegen. Zum Kippen um die vordere Kante ist daher eine Vertikalkraft von etwa 20 bis 25 t nötig, was einem Druck auf die hintere Fassadenfläche von etwa 650 bis 750 kg/m<sup>2</sup> entsprechen würde.

Bild 4. Mesmerhaus Blons. Das in Blockbauweise erstellte Haus wurde als Ganzes vom Fundament abgehoben, an eine seitliche Böschung transportiert, wo infolge der Schräglage der Dachstock vom übrigen Haus abglitt. Rechts die der Lawine zugekehrte Gebäudewand

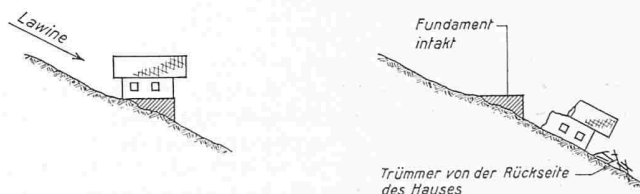
Bild 6. Schematische Darstellung der Zerstörungsart der Häuser in Blons (Bild 4) und Sonntag (Bild 5) vor und nach der Katastrophe

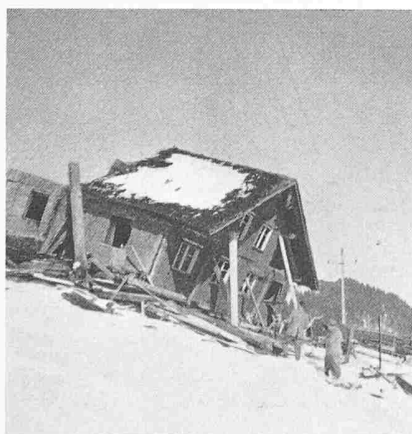
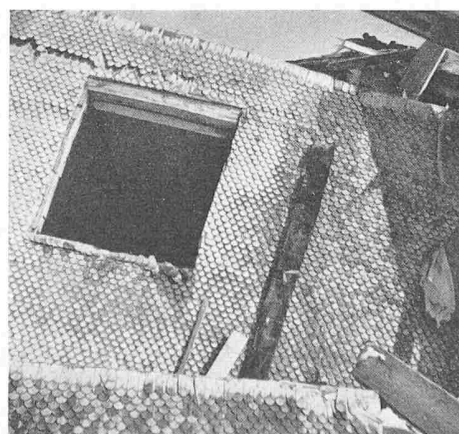
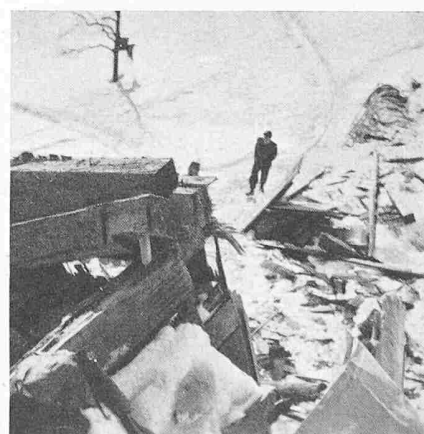
Die Bauart des Hauses war praktisch die selbe wie beim Mesmerhaus in Blons; die Geländeneigung des Lawennenzuges dürfte etwas geringer gewesen sein. In Abweichung zum Haus in Blons war hier der untere Teil der Rückwand wesentlich

weniger zerstört als die Giebelwand und die hintere Hälfte des Daches. Die Ursache liegt in einem hinter dem Hause befindlichen grossen Scheiterhaufen, der den mittleren Teil der unteren Rückwand schützte und als Auflaufkeil wirkte. Ob schon das ganze Haus etwa 7 m nach vorne geschoben wurde, ist der Holzhaufen nur im oberen Teil etwa 1 m nach vorne gestossen, was für eine relativ geringe, horizontale Schubwirkung an dieser Stelle spricht. Die Länge des auf den Holzhaufen aufgelaufenen Schneekeils betrug im Zeitpunkt der Besichtigung, als schon erhebliche Setzungen eingetreten waren, noch etwa 7 m.

Die Zerstörungen der Giebelwand sind nicht auf Biegebrüche der Balken zurückzuführen. Wie Bild 5 (rechts) zeigt, wurden die Balken durch eine vertikal nach oben wirkende Kraft auseinandergerissen. Eine gleichgerichtete Kraft hat das Dachgebälk zerstört. Die Trümmer liegen noch in unmittelbarer Nähe des Gebäudes und lassen weder auf eine schlagartige Wirkung noch auf eine grosse Geschwindigkeit des stossenden Schnees schliessen. In der Zone, wo das Dach zerstört ist, wurde der 5 m breite und 4 m tiefe Estrichboden, bestehend aus 40 mm dicken Tannenbrettern, muldenartig bis zur Bruchgrenze durchgebogen, da sich offenbar bis zur Zerstörung des Daches die Schneemasse aufstaute. Die rechnerische statische Last zum Eindringen des Estrichbodens beträgt 300 bis 350 kg/m<sup>2</sup>. Aus diesen Beobachtungen ergibt sich, dass in einem zeitlich gestaffelten Verlauf zuerst durch eine vertikal nach oben wirkende Kraftkomponente die Giebelwand und ein Teil des Daches zerstört und das ganze Gebäude hinten vom Fundament gehoben wurde, und erst in einer spätern Phase, durch die aufgestaute Schneemasse, das ganze Haus nach vorn gegliitten war. Zum Heben des Hauses auf einer Seite ist eine Vertikalkraft von etwa 30 bis 35 t (rd. 0,7 t/m<sup>2</sup> Fassadenfläche) erforderlich, welche grössenordnungsweise auch der Kraft entspricht, die nötig ist, um das Dachgebälk von unten zu brechen, während zum Schieben des Hauses (bei einem Reibungskoeffizienten von  $\mu \sim 0,2$  auf Schnee) nach Abheben nur etwa 15 t genügen, was etwa

800 kg/m<sup>2</sup> hinterer Gebäudefläche entspricht. Die überschlägliche Nachrechnung der beiden Fälle Blons und Sonntag ergibt erstens befriedigende Uebereinstimmung in der Grösse der wirksamen Kräfte und zweitens relative kleine Kräfte. Die trotzdem grossen Zerstörungswirkungen sind in erster Linie darauf zurückzuführen, dass nach oben gerichtete Kraftkomponenten auf die Häuser wirkten, für deren Aufnahme bei gewöhnlichen Wohnbauten normalerweise keine konstruktiven Massnahmen getroffen werden.

Bild 5. Haus in Sonntag. Links: nach vorn gekippter und verschobener vorderer Gebäudeteil; in der Mitte: Teil der Seitenwand des hinteren Gebäudeteils mit gehobenen und heruntergeworfenen Balken. Der Balken über dem Fenster ist ebenfalls gehoben; rechts: Einzelheit der hinteren Ecke mit ausgehobenen Zapfen

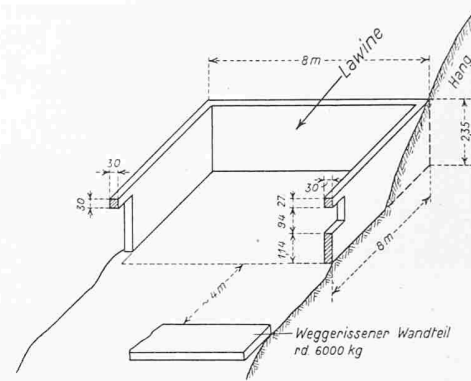
Bild 9. Sockelmauer eines Neubaus in Blons

**Sockelmauer eines im Bau befindlichen Hauses in Blons (Bild 9).** Bei diesem Objekt wurden die Bauarbeiten eingestellt, nachdem die Baugrube ausgehoben und die vier Sockelmauern betoniert waren. Das Objekt befand sich somit als oben offener Kasten derart horizontal in den Hang gestellt, daß die Rückwand ganz, und die beiden Seitenwände teilweise vom Erdreich umgeben waren und nur die talseitige Front-

wand aussen frei stand. Der Hang erstreckte sich mit ziemlich gleichmässiger Neigung (etwa  $30^\circ$ ) ohne wesentliche Hindernisse über 700 bis 1000 m aufwärts bis zur Waldgrenze. Durch die Lawine wurde die talseitige Betonwand von den Seitenwänden abgerissen, umgelegt und trotz der Hangneigung nur etwa 4 m geschoben. Die rechnerische Zugkraft, um diese Mauer abzureissen, beträgt bei einer angenommenen Zugfestigkeit des Betons von 15 bis 20  $\text{kg/cm}^2$  total etwa 100 bis 150 t, bzw. 3000 bis 5000  $\text{kg/m}^2$  Mauerfläche.

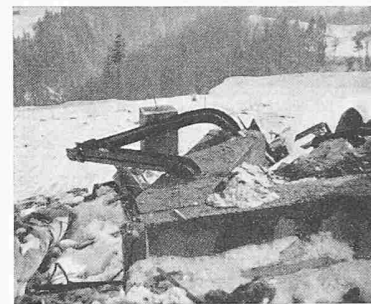
Eine Profileisen-Stütze entsprechend Bild 8, die für eine projektierte Seilbahn erstellt war, deren Seile jedoch noch nicht eingezogen waren, wurde seitlich umgebogen. Zum Umbiegen in der vorliegenden Richtung ist eine statische Kraft von etwa  $3500 \text{ kg/m}^2$  notwendig, s. Bild 8a.

Bild 8a. Durch Lawine abgeogener Eisenständer

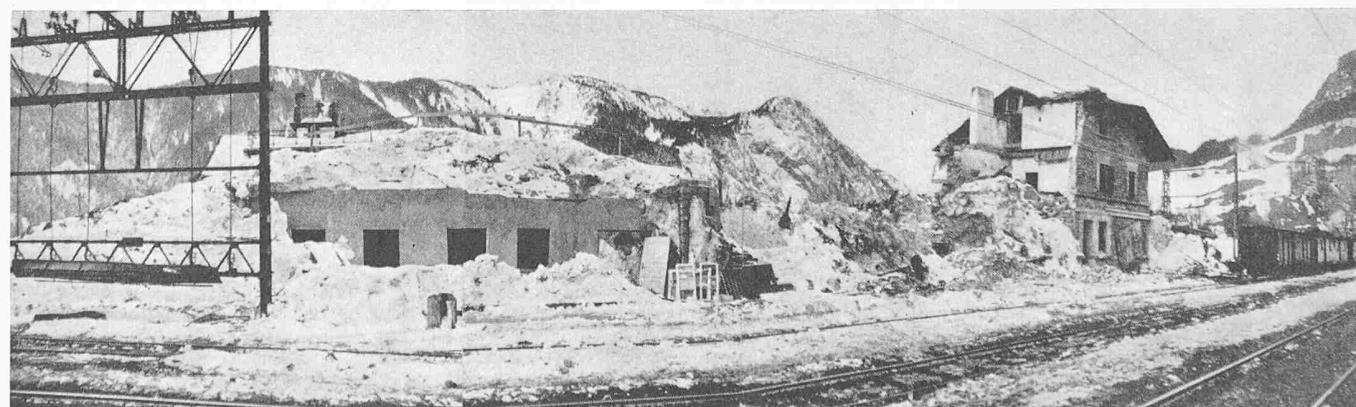
Bild 10. Gesamtbild der Zerstörungen am Gebäudekomplex des Bahnhofs Dalaas

Die allgemeine Situation bei der Katastrophe vom Januar 1954 geht aus Bild 3 hervor. Die Lawine traf frontal auf das Bahnhofgebäude auf. Der westliche, noch stehende Teil des Gebäudes befand sich ziemlich in der Mitte der Lawine. Aus den Entfernungen der noch intakten Objekte kann die wirksame Breite der Lawine abgeschätzt werden, sie beträgt etwa 120 m. In Anbetracht der Ebenheit und Breite des Hanges ist diese geringe Breite nur verständlich, wenn man annimmt, dass eine im höher gelegenen und steilen Anrissgebiet ausgelöste Lawine den ganzen Hang durchstossen hat, ohne sich sichtlich auszubreiten. Infolge der Stauwirkung beim nicht zerstörten Gebäudeteil erreichte die Schneehöhe etwa 7 m (Bild 11). Das Ausmass der Gebäudezerstörung im gesamten ist aus Bild 10 ersichtlich. Auf der östlichen Seite (links in Bild 10) wurde das Dach abgetragen, bzw. nach hinten umgelegt. Die Dachtrümmer lagen unmittelbar hinter dem Gebäude. Der untere, in 40 cm dicken Backsteinmauern erstellte etwa 12 m breite und 3,3 m hohe Gebäudeteil ist stehen geblieben. Fenster und Türen waren samt den Rahmen nach innen gedrückt. Gestützt auf die Erfahrungen bei Sprengversuchen genügen für diese Zerstörungen bereits Drücke der Grössenordnung etwa 100 bis 200  $\text{kg/m}^2$ . Die ins Innere gepresste Schneemasse erzeugte einen Querdruck, so dass seitliche Verbindungstüren eingedrückt und Decken gehoben wurden (Bild 12). Beim vorliegenden, einstöckigen Gebäude ist wegen der geringen Mauerpressung zum Eindringen der Frontwand offenbar die Ueberwindung der Schubfestigkeit massgebend. Unter der Annahme einer Schubfestigkeit von 5 bis 10  $\text{kg/cm}^2$  des Mauerwerkes ergibt sich ein Druck auf die Mauerfläche von 1200 bis 2400  $\text{kg/m}^2$ . Hinter diesem Teil des Bahnhofgebäudes befand sich in etwa 15 m Entfernung ein Haus mit überdeckter Veranda. Das Verandadach wurde von oben her zusammengedrückt, indem die vom davorstehenden Gebäude gestauten Schneemassen wie bei einem Ueberfallwehr auf das dahinterliegende Verandadach stürzten. Für diese vorwiegend von oben nach unten wirkende Kraftkomponente spricht auch die Feststellung, dass die übrige Gebäudefront und selbst die Fensterscheiben intakt blieben. Der mittlere Teil des Bahnhofes ist vollständig eingestürzt.

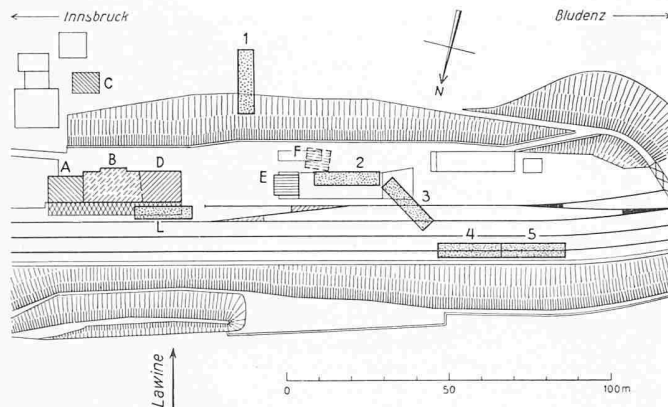
Bild 15. Lageplan des Bahnhofs Dalaas mit verschobener Zugskomposition, Masstab 1:2250

Zur Zeit der Katastrophe stand vor dem Bahnhof Dalaas eine Zugskomposition, bestehend aus einer elektrischen Lokomotive und fünf vierachsigen Personenwagen. Durch die Lawine ist die Lokomotive umgelegt und vor das Stationsgebäude geschoben worden. Der nachfolgende Wagen wurde

ebenfalls auf die Seite gelegt, aus der Komposition gelöst, dann offenbar zuerst quer geschoben. Wie aus einem klaffenden Riss im Dach zu schliessen ist, blieb ein Ende an einem Objekt (mutmasslich Leitungsmast) hängen, worauf sich der Wagen um  $90^\circ$  drehte und dann in der Längsrichtung weiter über eine Böschung hinunterglitt. Der zweite Wagen wurde ebenfalls seitlich umgelegt, dann weiter auf das Dach gedreht, vor die Rampe des Güterschuppens geschoben und schliesslich mit den Rädern nach oben auf die  $110 \text{ cm}$  hohe Rampe gehoben. Der dritte Wagen ist auf die Seite gelegt und schräg über die Gleisanlage geschoben worden, während die übrigen Wagen unversehrt blieben. Einzelheiten enthält Bild 15. Sowohl die Lokomotive wie auch der zweite Wagen wurden vom aufgestauten Schnee restlos überdeckt.

Für den Vorgang sind folgende Feststellungen wichtig: Bei der Lokomotive war die Blechverschalung der exponierten Seitenwand unversehrt; ebenso waren die der Lawine zugekehrten Seiten sowie die Scheiben der Fenster der Personenwagen intakt. Aus dieser Feststellung ist zu schliessen, dass beim Auftreffen der Lawinenfront keine nennenswerte schlagartige Beanspruchung auftrat. Laut Aussagen von Insassen des ersten Personenwagens, der am weitesten transportiert wurde, hat sich der Vorgang sehr langsam abgespielt. Diese Aussagen werden bestätigt durch die Art der Verletzungen der Reisenden, die allgemein harmlos waren und vorwiegend aus Schürfungen und Schnitten bestanden: letztere z. T. entstanden beim Aufschlagen der Fenster zur Befreiung. Die bereits bei Blons aus den Gebäudeschäden abgeleitete Annahme, dass der Zerstörungsvorgang zeitlich so langsam abläuft, dass die Kraftwirkungen statisch beurteilt werden können, ist durch diese Angaben bestätigt worden.

Zum Kippen der  $120 \text{ t}$  schweren Lokomotive unter der Annahme einer gleichmässigen Kraftverteilung auf die Seite waren mindestens  $51 \text{ t}$  bzw.  $850 \text{ kg/m}^2$  erforderlich, zum Kippen der Eisenbahnwagen mindestens  $18 \text{ t}$  bzw.  $300 \text{ kg/m}^2$ . Bei der extremen Annahme, dass der Wagen nach dem Kippen an die Rampe geschoben und erst dann durch Unterprennen von Schnee gehoben wurde, würde die Hebekraft mindestens  $41 \text{ t}$  bzw.  $660 \text{ kg/m}^2$  betragen. Wird aber angenommen, der Wagen sei auf einem Schneepolster auf die Rampe geschoben oder gerollt worden, wofür die Endstellung mit den Rädern nach oben spricht, ist für dessen Hebung auf die Rampe bei einem Winkel von  $45^\circ$  des darunterliegenden Schneekeils eine Kraft von  $400$  bis  $500 \text{ kg/m}^2$  notwendig.
