Die Aarebrücke von Wangen

Zeitschrift: **Schweizerische Bauzeitung**

Von Konrad P. Meyer-Usteri, Obering. des IV. Kreises, Burgdorf

Neue Pfeiler und Fahrbahnverstärkung im Jahre 1967

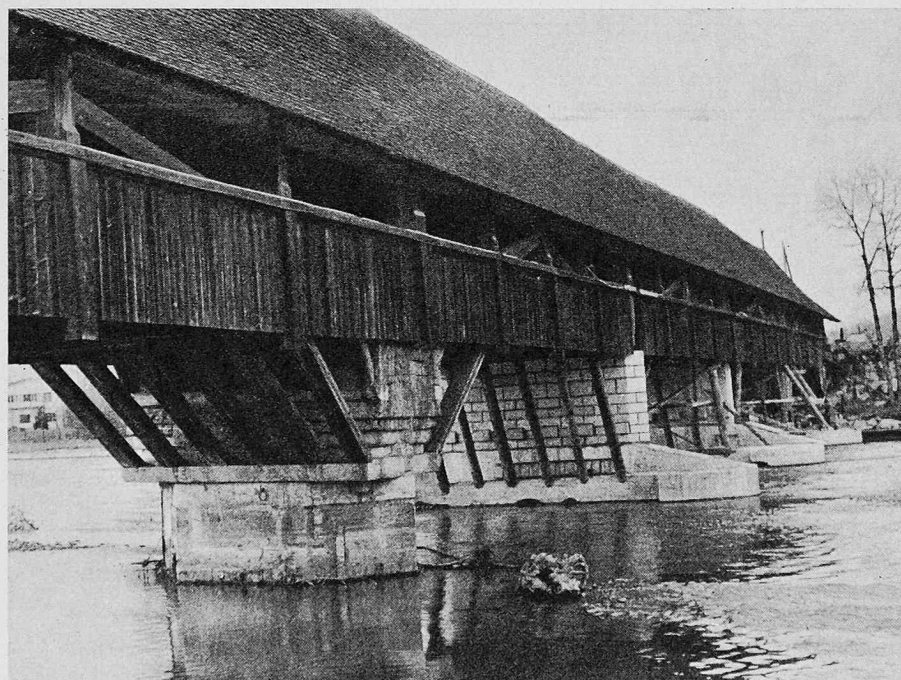
Bild 28. Öffnungen V–I unterwasserseits. Bei den Betonpfeilern sind noch die provisorischen Abstützungen vorhanden. Der zukünftige Stauspiegel wird bei UK der Konsolen liegen

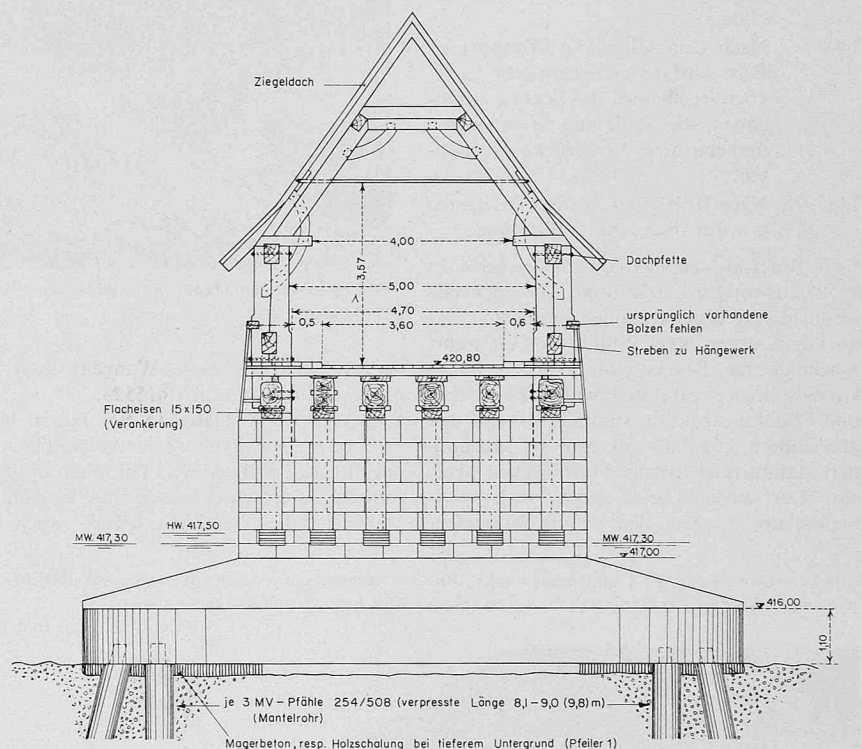
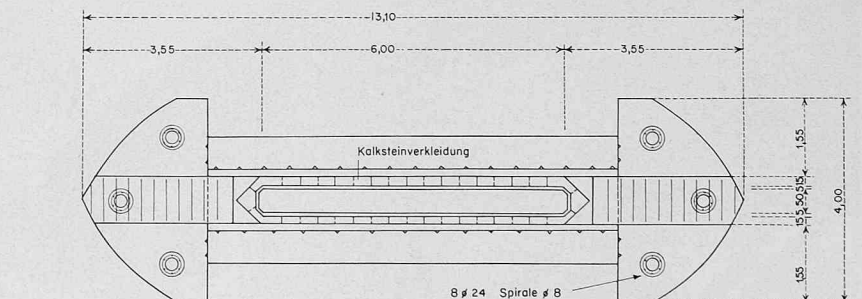
Bild 17. Wangen; Brückenquerschnitt 1:150; MV-Pfähle und natursteinverkleidete Stahlbetonpfeiler (von 1967) mit Grundriss der Pfahlkopfplatte 1:150

Auf die mögliche Zerstörung durch Wind wurde im Abschnitt «Balkenbrücken» bereits hingewiesen. Es bleibt noch nachzutragen, dass nach SIA-Norm 160 die Windlast $1,5 \text{ t/m}^2$, das Eigengewicht rund $4,0 \text{ t/m}^2$ beträgt. Die 1967 angebrachte Befestigung zeigt Bild 17. Diese soll vor allem verhindern, dass sich die auf den Pfeilern bloss unterkeilten eichenen Sattelhölzer, auf welchen die Längsbalken aufliegen, unter dem Einfluss der Verkehrserschütterungen verschieben.

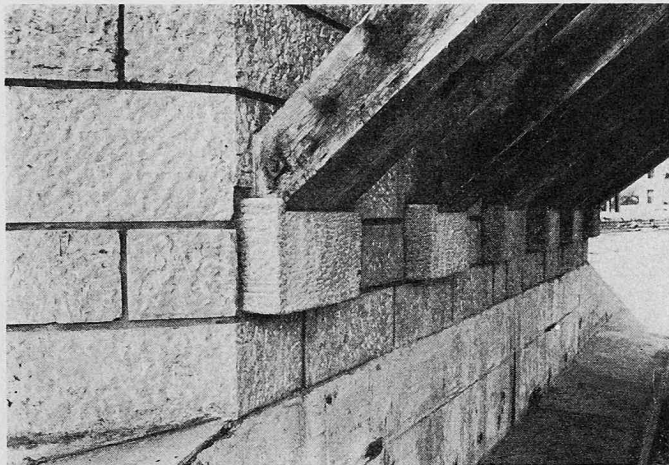
Bild 25. Pfeiler 3. Verkleidung in Solothurner Kalkstein. Die Konsolen bestehen aus gestocktem Stahlbeton

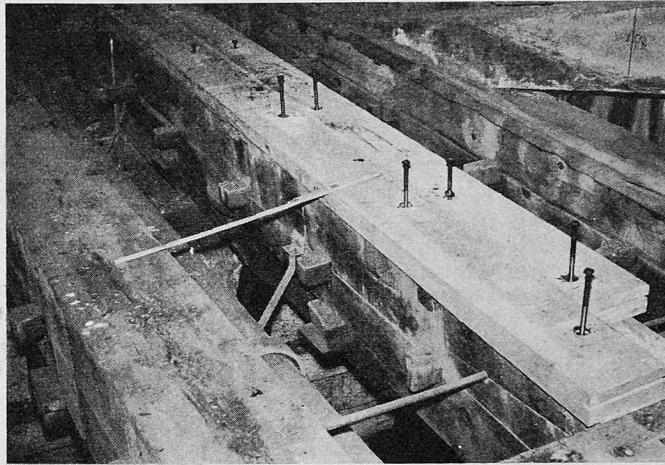
Bild 27. Öffnung IV. Einbau der eichenen Schifftung auf drei doppelt verdübelten, 1934 eingebauten Längsbalken 1—3. Oben rechts Versatz der Hängewerkstrebe im Längsbalken 1

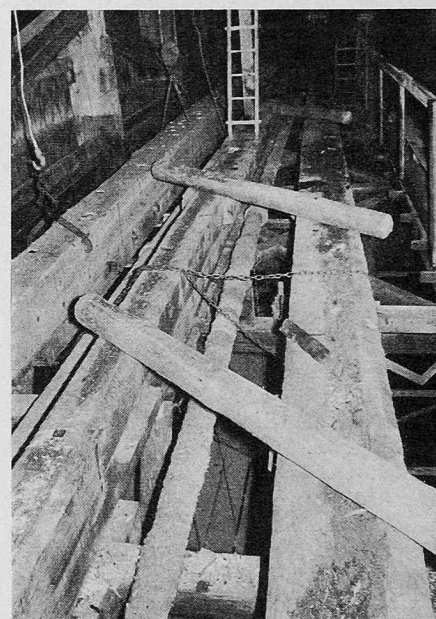
Bild 26. Öffnung I. Balken 2 von rd. 2,6 t, mit einfachen Mitteln eingebaut. Balken 3 und 4, von oben her morsch auf der ganzen Länge (rechts im Bilde)

5. Schutz der Längsbalken vor Tropfwasser In sechswöchiger Nacharbeit ersetzte die Zimmereiunternehmung Jörg in Langnau i.E. die 10 cm starken Querbohlen durch solche von 14 cm (Bild 19). Fünf weitere Tage erforderte das Auswechseln der drei Fahrbahn-balken 2, 3 und 4 in Öffnung I (Bild 26). Die vom Unternehmer vorgeschlagene Eichenschichtung, durch Federn wasserdicht verbunden und aufgeschraubt, reduziert die Spannweite der Bohlen auf 60%, schützt die Längsbalken vor Tropfwasser und gleicht die ständigen Durchbiegungen der Balken aus (Bild 27). Das Liefern (ab Langnau), das Einbauen der drei neuen sowie das Entfernen der alten Balken kostete 16100 Fr. Die Erneuerung der Fahrbahn inkl. Eichenschichtung (36000 Fr.) belief sich auf 150000 Fr., umfassend insgesamt $91,0 \times 6,2 = 565 \text{ m}^2$, was 300 Fr./ m^2 effektiv nutzbare Verkehrsfläche ausmacht.

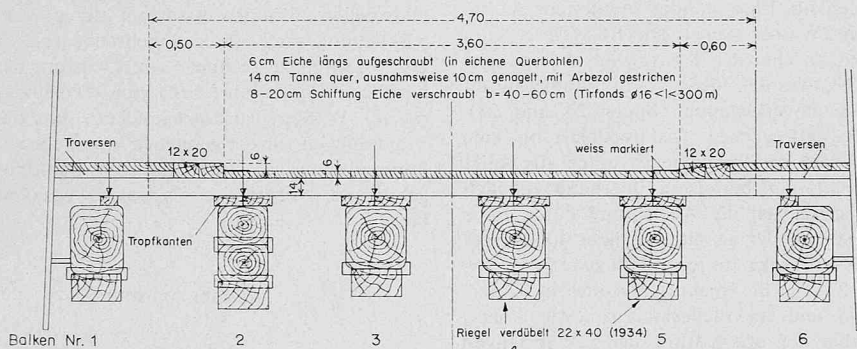
Bild 19. Wangen: Querschnitt 1:60 von Tragkonstruktion (Längsbalken) und Fahrbahn

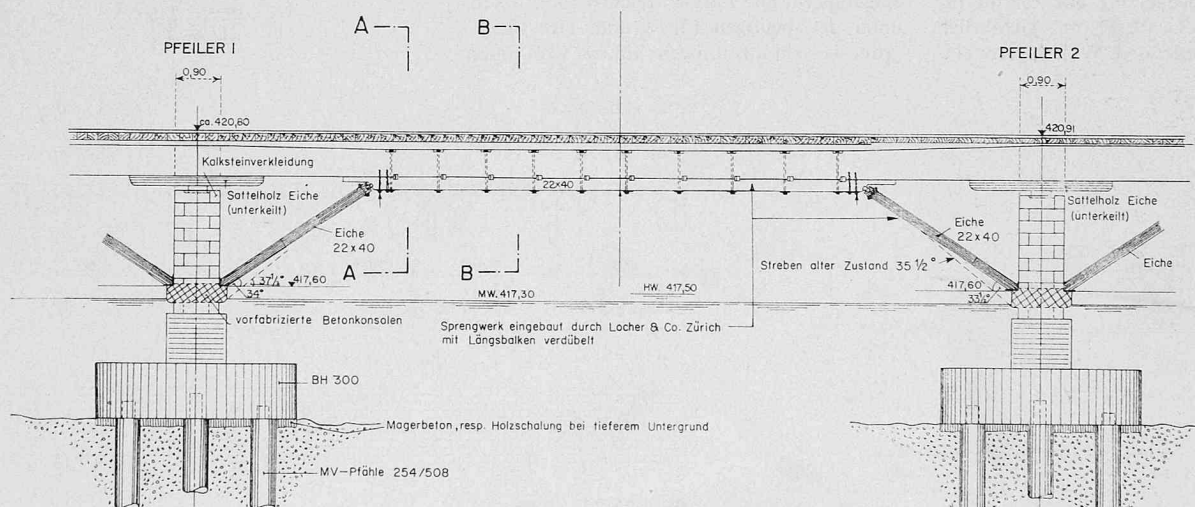
Bild 18. Wangen: Längsschnitt 1:150 durch Fahrbahn-Längsbalken verdübelt mit Riegel des Sprengwerkes; Querbohlen und Fahrbahnbelag

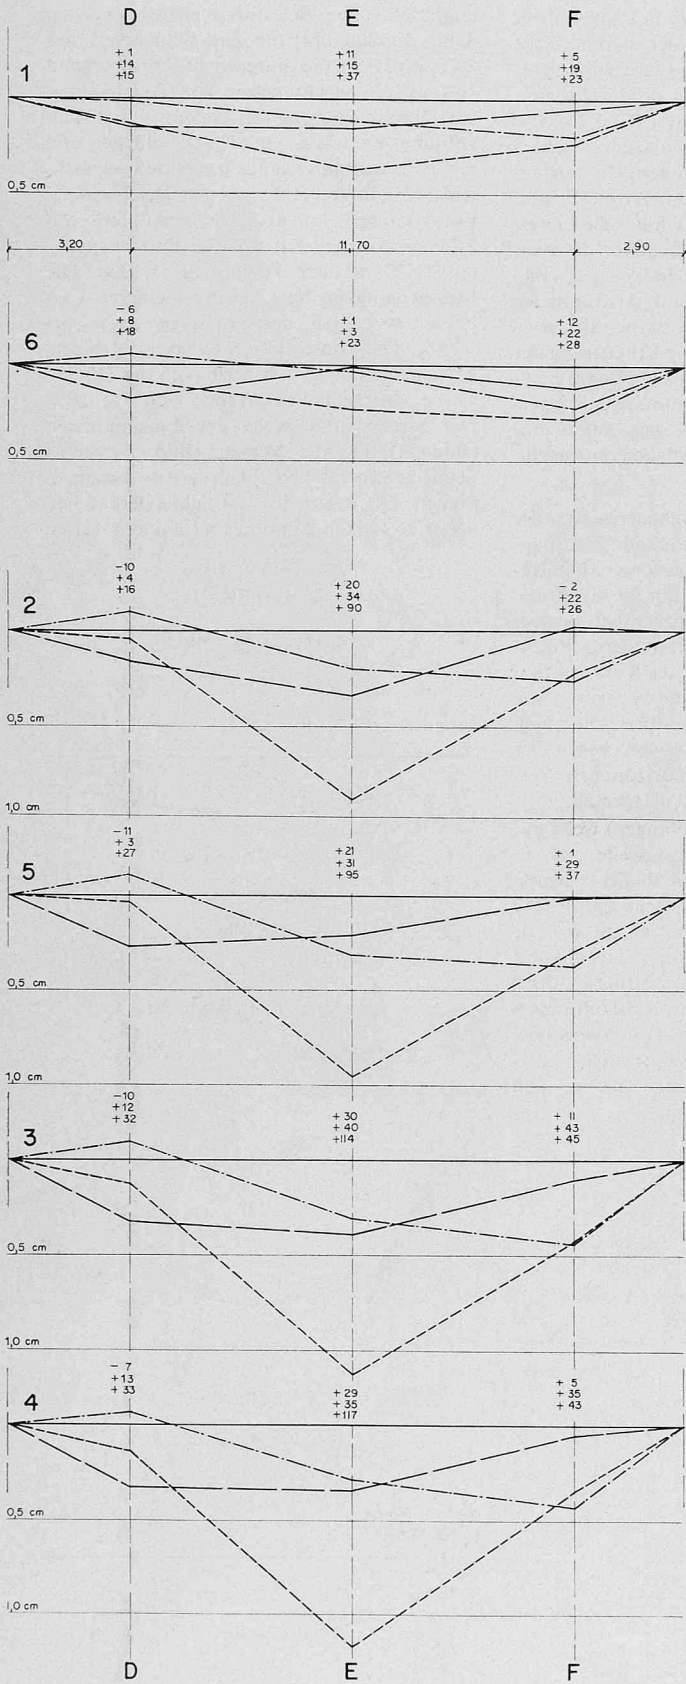
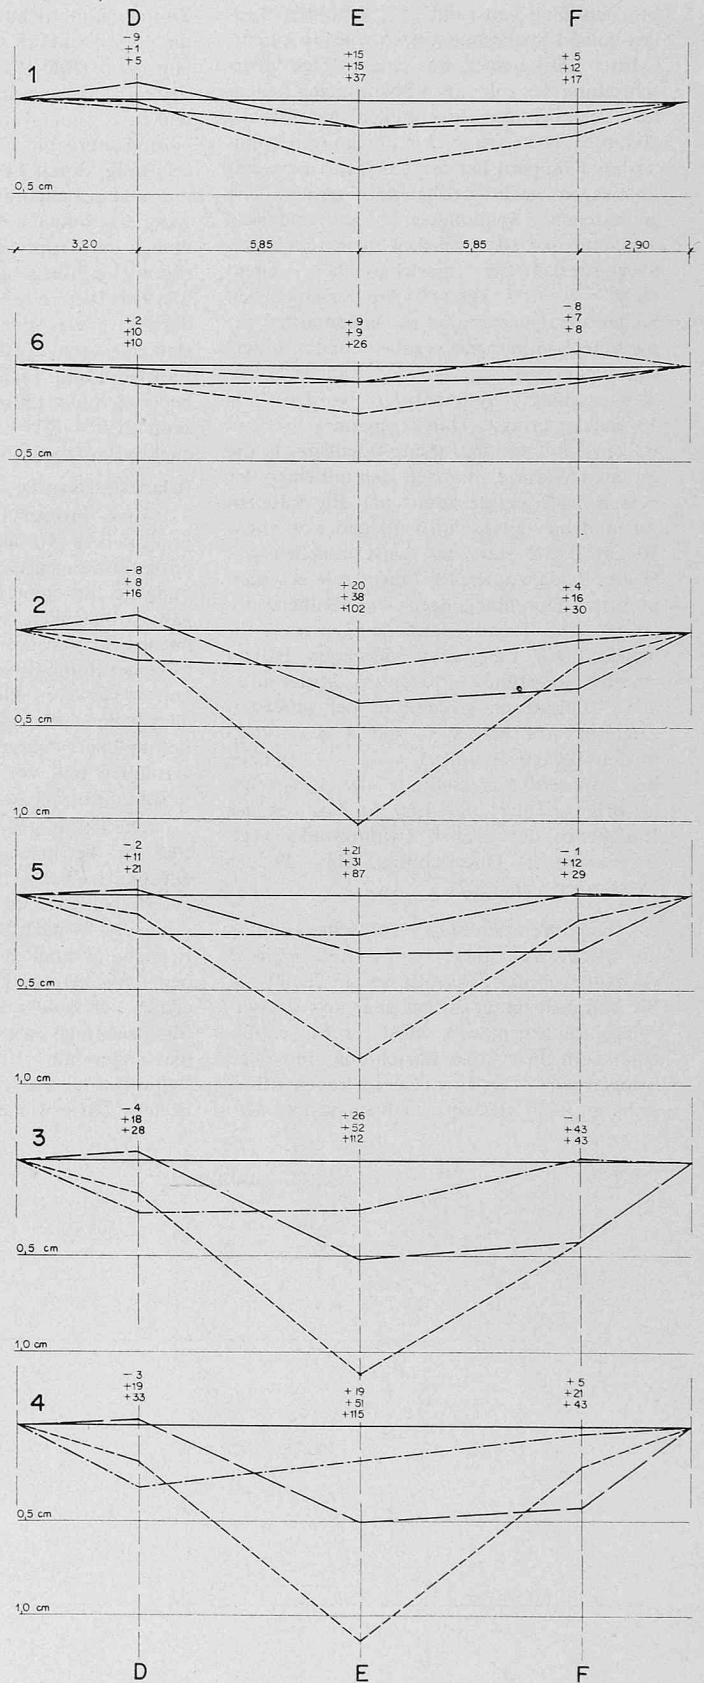
Bild 29d. Durchbiegungen der Balken 1—6 von Oeffnung V (Randfeld Wangen) für Belastungsfälle VII bis XII, gemessene Werte in mm

um 2,0 mm grössere Durchbiegungen in Balkenmitte (9,4 gegen 11,4 mm) auf.
