Zum Teil-Einsturz eines Hochhauses in London

Autor(en): **Voellmy, A.**

Zeitschrift: **Schweizerische Bauzeitung**

Band (Jahr): **86 (1968)**

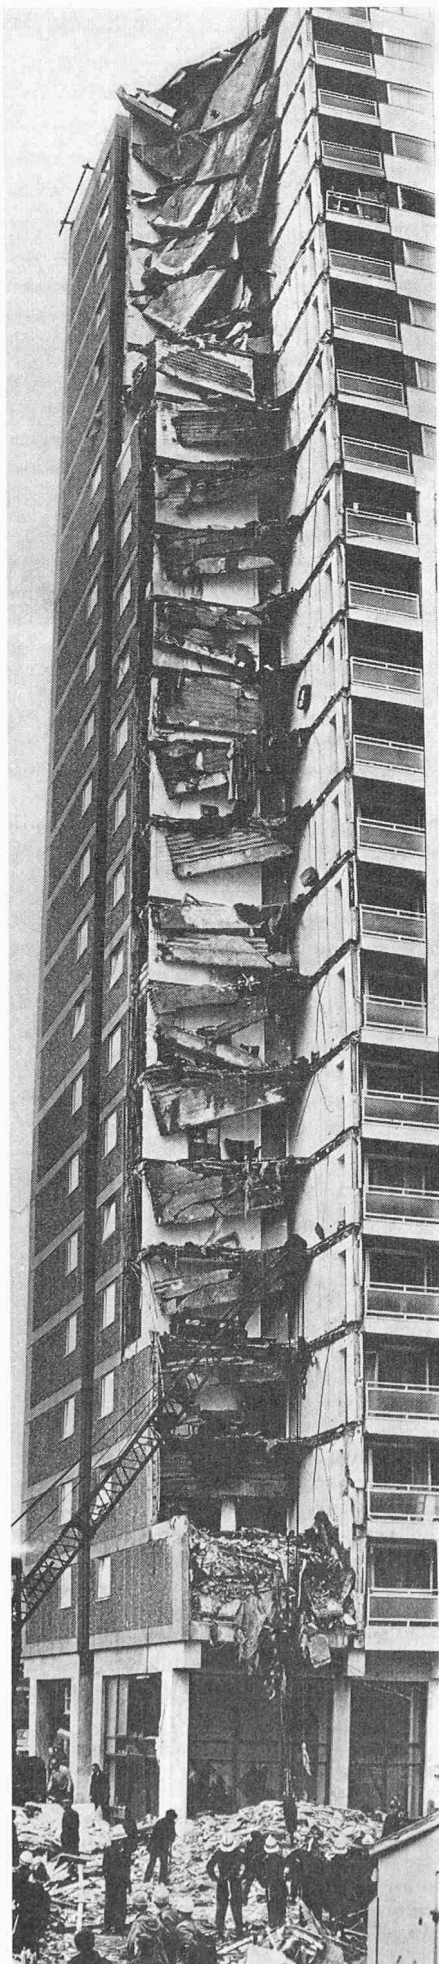
Die Gasexplosion war von «normaler» Intensität, die bei jeder Ausführungsart von Wohnungsbauten lokale Zerstörungen verursachen können. Im vorliegenden Fall bewirkte das Wegschlagen eines Teils der Tragwände den Einsturz der darüber stehenden Bauteile; deren Einsturzwucht durchschlug dann auch die darunter liegenden Eckteile des Hochhauses bis hinunter zum Stahlbetonpodium der Erdgeschosse, Bilder 1 und 2.

Bild 1 (links). Gesamtansicht nach erfolgtem Einsturz

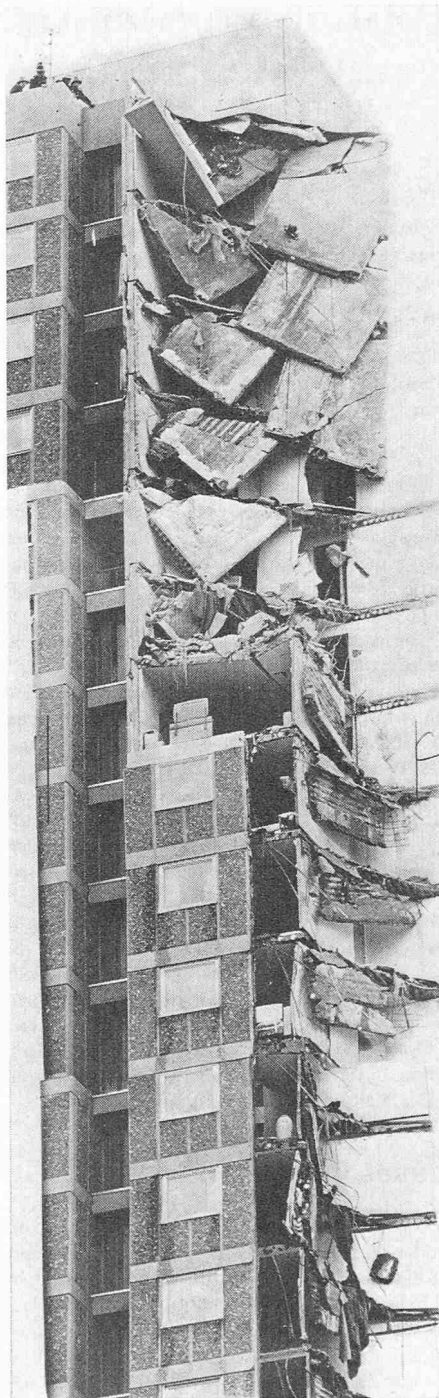
Bild 2. Oberer Teil, nach der Explosion, einige Zeit vor Bild 1 aufgenommen.
