Gedanken über den Einsturz der Burg Brattenstein in Röttingen

Zeitschrift: **Schweizerische Bauzeitung**

Von H. Ackermann, Würzburg

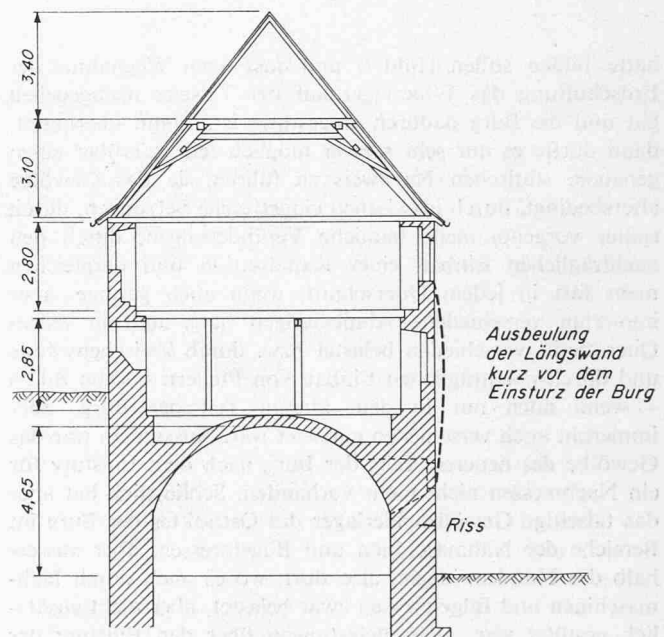
Bild 5. Querschnitt durch den Ostrakt der Burg

Kurz vor dem Einsturz hat sich nach Augenzeugenberichten die talseitige Längswand der Burg nach aussen hin ausgebeult, etwa wie dies Bild 5 zeigt.

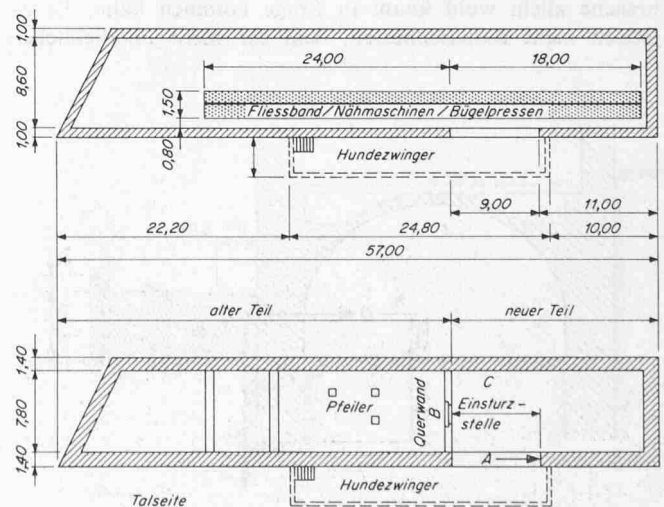
Bild 6. Oben Horizontalschnitt durch den Ostrakt der Burg in Höhe des Arbeitsraumes mit Darstellung der Anordnung von Nähmaschinen und Bügelpressen. Unten Horizontalschnitt etwa in Höhe des Kellergewölbewiderlagers

Die 62, je etwa 60 kg schweren Dürrkopp-Nähmaschinen führten etwa 6800 Stiche in der Minute aus und waren immerhin durch Schwingungen einigen Erschütterungen unterworfen, die sich über den Boden des Arbeitsraumes den Längswänden, vornehmlich aber der talseitigen Längswand des Ostraktes der Burg mitgeteilt hatten.

Die Ereignisse in Röttingen vom 5. November 1971 geben Anlass, darauf hinzuweisen, dass es zweckmässig ist, wenn bei Einrichtung von Fabriken mit schnellaufenden Maschinen in Gebäuden, ähnlich der Burg Brattenstein, Maschinen – wenn sie in grösserer Zahl angeordnet werden – vorher sorgfältig auszuwuchten sind und dass Bau- und Maschineningenieur eng zusammenarbeiten und über das Schwingungsproblem schon auf der Hoch- und Fachschule genauestens unterrichtet werden müssen. Es wird unter Umständen zweckmässig sein, schon bei der Planung vorbeschriebener Fabrikeinrichtungen Schwingungsfachleute beizuziehen, wie dies beispielsweise bei der Einrichtung von
