Sanierung einer instabilen Dammböschung im SBB-Bahnhof Zwingen

Zeitschrift: **Schweizerische Bauzeitung**

Von F. Werder, Bern

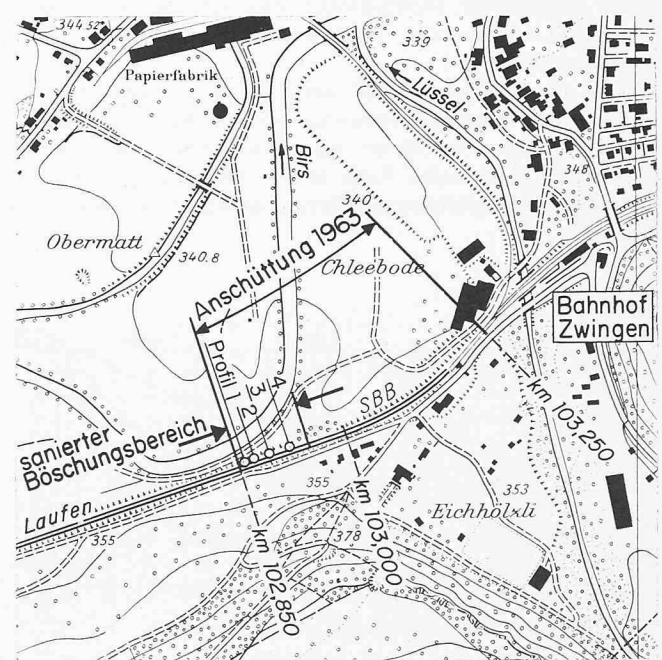
Das im Jahr 1963 neu verlegte talseitige Geleise 14 im SBB-Bahnhof Zwingen wurde durch eine Dammverformung stark in Mitleidenschaft gezogen (Bild 1). Am 1. Februar 1972 musste anlässlich einer Begehung im Interesse der Betriebssicherheit die sofortige Sperrung des stark befahrenen Geleiseabschnitts angeordnet werden. Im Folgenden werden die Ursachen untersucht und die Sanierungsmassnahmen besprochen.

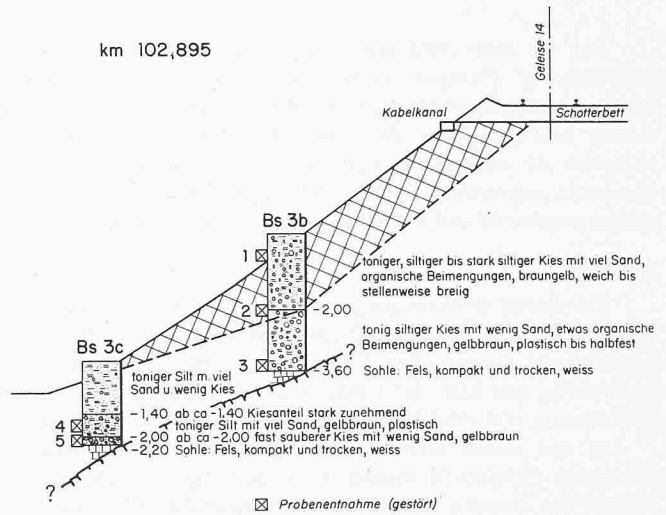
Bild 4. Profil 3, km 102,895, Massstab 1:200

Anschliessend an die bereits erwähnte Begehung vom 1.2.1972 wurde in einer ersten Phase die sofortige Ausführung von Baggerschlitten in mehreren Profilen des Dammbereichs veranlasst. Dazu wurden aus den Schlitten gestörte Bodenproben zur Klassifizierung im Erdbaulabor (Bilder 3 und 4) entnommen. Sollte die Beurteilung der auf diese Weise erhaltenen Aufschlüsse nicht erlauben, die Ursachen der eingetretenen Schäden aufzudecken, müssten in einer zweiten Phase in einem grösseren Bereich Kernbohrungen mit Bodenprobenentnahme eventuell noch fehlende, notwendige Auskünfte über Schichtprofile und Scherfestigkeitsparameter des Bodenmaterials liefern. Eine eingehende Stabilitätsunter-
