# Rückverankerte Baugrubenumschliessung im Grundwasser als bleibender Bestandteil des Bauwerkes mit permanenter Drainage

Von U. Schäfer, Riehen

Die Firma F. Hoffmann-La Roche & Co. AG in Basel erstellt auf ihrem Industrieareal ein Verwaltungsgebäude von nicht ganz alltäglichen Abmessungen. Zum Raumprogramm gehören neben dem Erdgeschoss fünf Ober- und sechs Untergeschosse. Daraus ergibt sich eine Gründungskote von rund 22 m unter Terrain und, je nach Grundwasserstand, von 10 bis 12 m unterhalb des Grundwasserspiegels. Die Grundfläche beträgt rund 142 × 74 m. Das Gebäude grenzt unmittelbar an befahrene Strassen und an mehrgeschossige Fabrikations- und Bürogebäude (Bild 1).

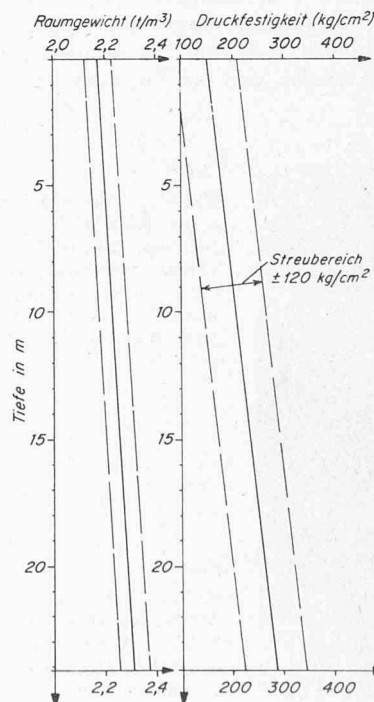
An Bohrkernen aus Rotationskernbohrungen wurden die Betondruckfestigkeiten nachgewiesen. Wie es für einen im Kontraktorverfahren hergestellten Unterwasserbeton zu erwarten ist, nehmen diese von oben nach unten zu (Bild 6).

Bild 6. Darstellung von Betondruckfestigkeit und Raumgewicht in Funktion der Wandtiefe. Auswertung von 40 Proben aus einer Kernbohrung mit einem Durchmesser der Bohrkerns von 10 cm. Die Höhe der Proben variierte zwischen 12,40 und 13,50 cm. Zum Einbau kam ein plastischer Fertigbeton BH PC 350 mit dem Zusatzmittel Plastocrete N, 1,75 kg/m<sup>3</sup> Beton Dosierung der Zuschlagstoffe (sandreiche Mischung):

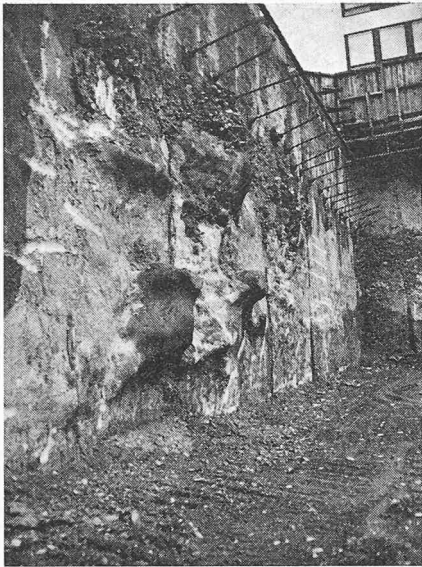
Die geforderten Wandtoleranzen von höchstens 1% Abweichung aus der theoretischen Vertikalebene, bezogen auf die jeweilige Wandhöhe, konnten überall eingehalten werden. Überprofile, bedingt durch lokale Einbrüche im Kies, beschränkten sich auf die obersten 5 bis 8 m der Wand und blieben, gesamthaft betrachtet, in einem bescheidenen Rahmen (Bild 7).

Bild 7. Überprofile, bedingt durch lokale Einstürze der Stützwand beim Schlitzaushub im Kies. Diese Überprofile wurden mit einem hydraulischen Krupp-Hammer abgespitzt

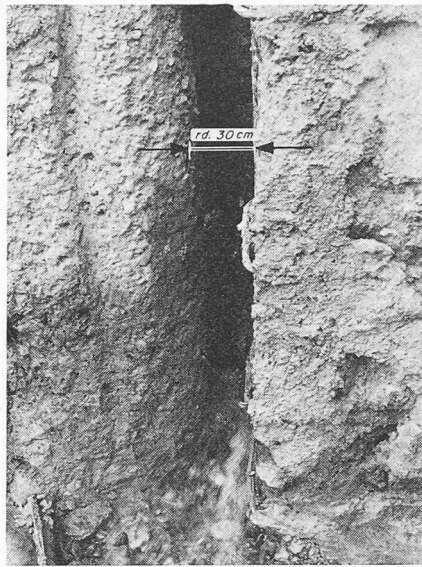
Im Zuge der Aushubarbeiten zeigten sich an einigen Elementen – bedingt durch die schwierigen geologischen Verhältnisse vor allem im Bereich der Elsässermolasse – klaffende Fugen, die im Grundwasserbereich stark wasserführend waren (Bild 8). Ihre Sanierung erfolgte mit fortschreitendem Aushub, indem das Wasser in Drains gefasst und eine armierte Schürze vorbetoniert wurde. War auf diese Art die Molasse einmal erreicht, konnte mit einer gezielten Injektion im Übergangsbereich Kies-Molasse der Wasserzutritt unter-

Bild 8. Klaffende Fuge zwischen zwei Wandelementen. Starker Wasseraustritt auf der Höhe des jeweiligen Aushubplanums

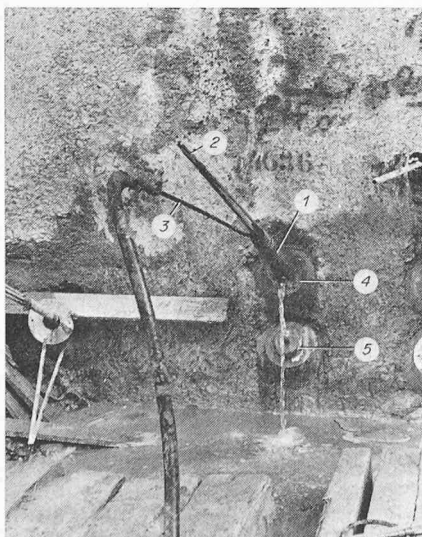
Bild 10. Nachinjektion an einem Bündelanker. Man beachte die Verwendung von gerippten Ankerstählen. 1 Bohrrohr, um die Verankerungslänge zurückgezogen; 2 Ankerstähle; 3 Nachinjektionsrohr, an Injektionsschlauch angeschlossen; 4 Stopfbüchse; 5 aufgegebener Anker (Ankerausfall), definitiv abgedichtet

Anhand einer Testankerserie wurde überprüft, wie sich die hochbeanspruchten Anker mit Gebrauchslasten bis zu 78 t im Mergel verhielten. Unsere Befürchtungen bestätigten sich zunächst dahingehend, dass die Anker zum Teil schon bei der halben Gebrauchslast ins Fließen kamen. Die Vermutung war naheliegend, dass an diesem Ergebnis nicht der anstehende Mergel, sondern der durch die Nassbohrung an der Bohrlochwand entstandene tonige Schmierfilm, der auch durch eine intensive Druckwasserspülung nicht entfernt werden konnte, verantwortlich war. Eine geringfügige Änderung des Ankersystems erbrachte den Beweis: Der Einbau eines Nachinjektionsrohres in das Ankerdrahtbündel erlaubte es, 24 h nach der erfolgten Primärinjektion sekundär unter hohem Druck zu injizieren, womit das Problem behoben war (Bild 10). Die Ankerausfälle im Mergel waren danach kleiner als im Kies.

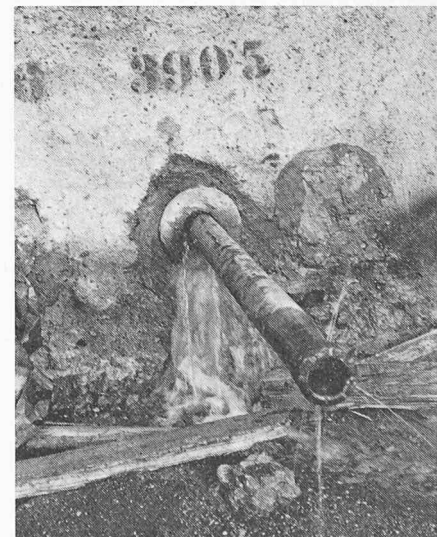
Bild 11. Ankerbohrung im Kies unterhalb des Grundwasserspiegels mit dem beim Bohren üblichen Wasseraustritt. Da sich hier das Bohrrohr verklemmte, wurde die Bohrmaschine vorübergehend entfernt

Jede Ankerbohrung im gut durchlässigen Grundwasserträger entsprach der Erschliessung eines Horizontalbrunnens

(Bild 11). Deshalb musste den Abdichtungsmassnahmen im Bauzustand und im definitiven Zustand (nach erfolgter Entspannung der Anker und Entfernung der Ankerköpfe) eine massgebende Rolle zugesprochen werden.

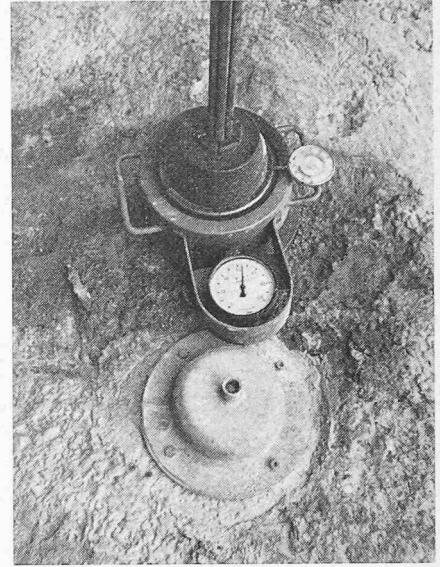
Bild 14. Bündelanker mit eingebauter Druckmessdose. Am Ankerkopf rechts ist ein Kontrollthermometer angebracht. Unter der Druckmessdose ein definitiv abgedichtetes Ankerbohrloch eines Ankers, der die Abnahmeprüfung nicht bestanden hatte

In Zusammenarbeit mit den Ankerunternehmern wurde eine Stopfbüchse entwickelt, wie sie Bild 15 zeigt, und die in der Lage war, beide Forderungen zu erfüllen. Sämtliche bis heute definitiv abgedichteten Ankerlöcher sind trocken (Bild 14).

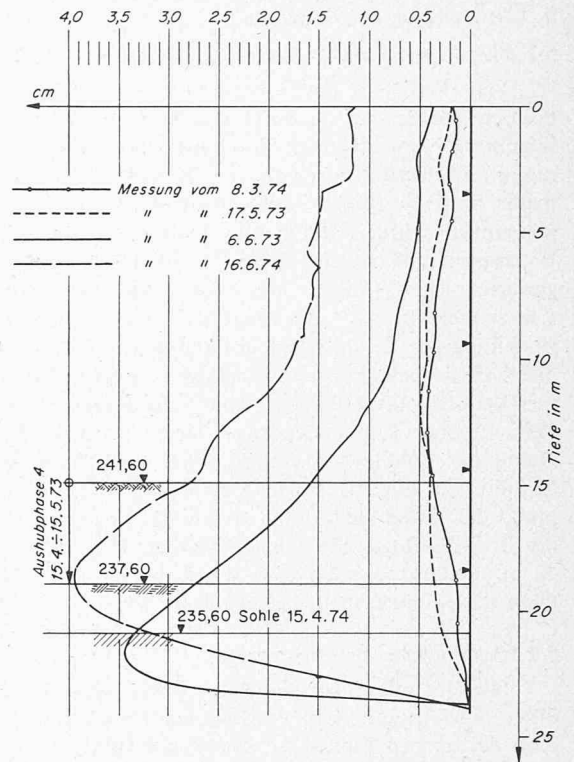
Bild 17. Ergebnisse der Klinometermessungen in Funktion der Aushubtiefe im Bereich des Klinometerrohres K 3. In der überbeanspruchten Wand bildet sich ein plastisches Gelenk aus

Das Verhalten der Schlitzwand bei zunehmender Aushubtiefe wurde optisch durch das Messen der Wandkopferschiebungen und elektrisch durch die Messung der Wandkrümmung und deren Auswertung zur Biegelinie mit einem Klinometer in 4 Vertikalschnitten kontrolliert. Die Klinometermessungen wurden durch das Institut für Grundbau und Bodenmechanik an der ETHZ (IGB) durchgeführt und ausgewertet. Dank diesen Messungen war es möglich, beim Klinometerrohr K3, nachdem das Aushubplanum für die Erstellung der 3. Ankerlage erreicht war, das Entstehen eines plastischen Gelenkes mitzuverfolgen, wobei die vorher im mm-Bereich stattfindenden Wandverformungen innert kurzer Zeit auf über 3 cm anwuchsen. Ursache der Überbeanspruchung der Schlitzwand waren lokal schlechtere Baugrundverhältnisse, die zur Folge hatten, dass sich der Einspannpunkt der Wand nach unten verlagerte. Nach dem Anbringen der 3. Ankerlage, die vorsichtshalber über eine Zone von 20 m verstärkt worden war, waren in der Folge keine weiteren Bewegungen mehr festzustellen (Bild 17).
