Zeitschrift: **Schweizerische Bauzeitung**

# Das Erdbeben im Friaul vom 6. Mai 1976 — Beanspruchung und Beschädigung von Bauwerken

Von E. Glauser, H. Gugerli, E. Heimgartner, B. Rast und R. Sägeser, Zürich

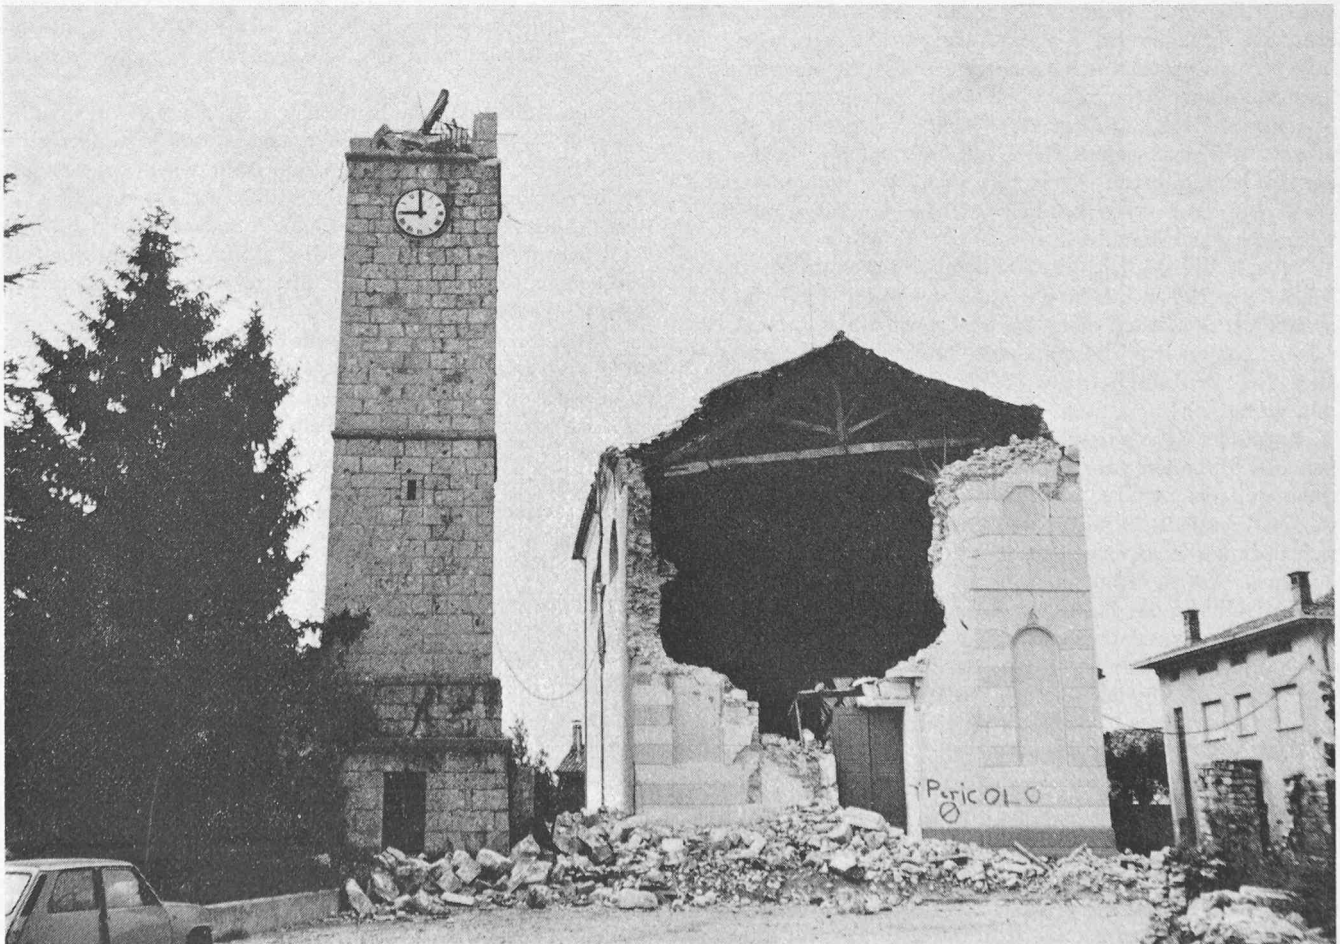
Kirche Farla di Maiano. Die Turmuhr zeigt die Zeit des Erdbebens an. Kirchturmspitze und Glockenstuhl sind infolge des Bebens eingestürzt

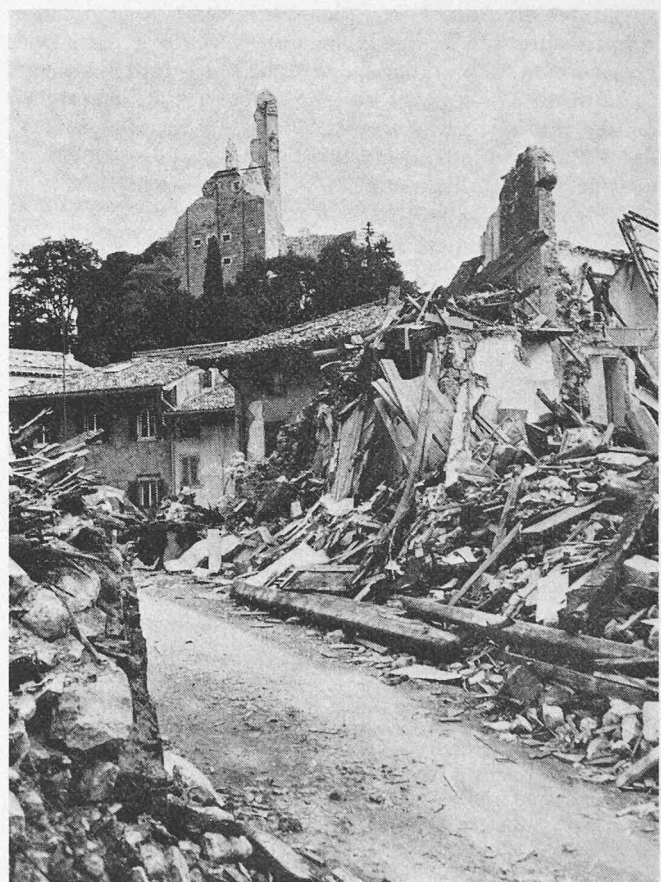
Bild 13. Ansicht des zerstörten mittelalterlichen Städtchens Gemona. Eingestürzte und beschädigte Häuser an der geräumten Strasse, im Hintergrund die Ruine des Burgturms

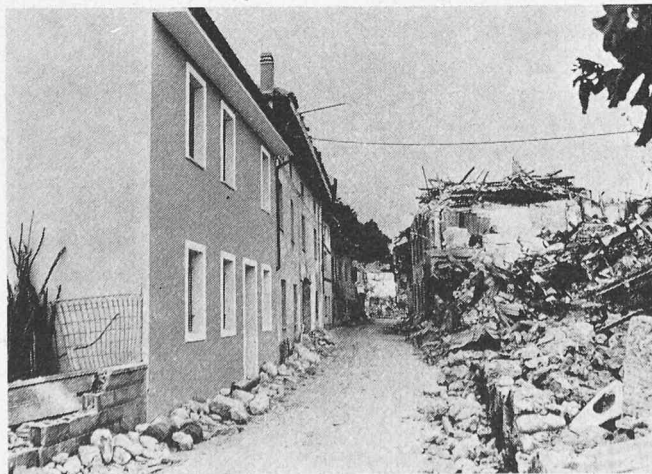
Bild 14. Unten: Unmittelbar gegenüber liegen sich beinahe unbeschädigte und vollständig eingestürzte Häuser im stark zerstörten Dorf Osoppo

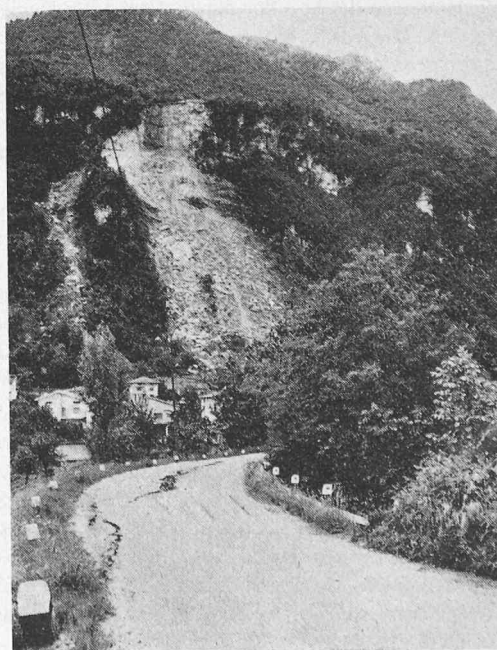
Bild 15. Rechts: Felssturz in oberflächlich angewittertem Gestein am Rand des Dorfes Braulins zwischen Gemona und Trasaghis. Im Vordergrund breite Risse in der auf einem Damm verlaufenden Strasse

Die Schäden am *Strassennetz* hielten sich in verhältnismässig geringem Rahmen. An direkten Einwirkungen konnten nur einige wenige Risse und Rutschungen an Strassenkörpern beobachtet werden (Bild 15), die auf die *Verdichtung des Bodens* durch die Erdstösse zurückzuführen sein dürften. Grösseres Ausmass nahmen die Strassenunterbrechungen durch vom Erdbeben ausgelöste *Felsstürze* an, vor allem im Bereich der vielen steilen Talflanken.

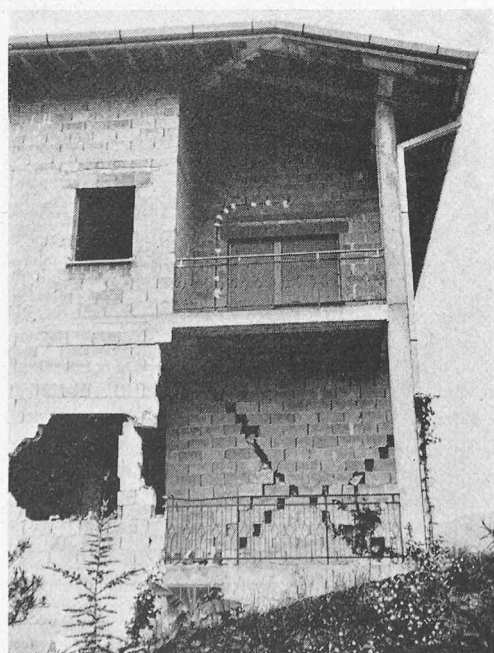
Während Keller- und Obergeschoss nur geringfügige Beschädigungen aufweisen, wurde das Werkstattgeschoss stärker zerstört. In der durch den Eingang unterbrochenen Querwand öffneten sich ungefähr 10 cm breite Diagonalrisse in typischer Kreuzform (Bild 16). Im Bereich des Fensterbandes und der Tore wurden die Mauerpfosten stark beschädigt, weil Teile

Bild 16 Wohnhaus mit Werkstatt bei Artegna mit Kellergeschoss in Stahlbeton und zwei Stockwerken in Betonhohlsteinen. Kreuzförmig verlaufende klaffende Diagonalrisse und herausgebrochene Mauer Teile infolge hoher Schubbeanspruchung an einer Stirnseite

Das meistverbreitete Schadenbild waren *Diagonalrisse*, die wegen des oszillierenden Beschleunigungsverlaufes *kreuzförmig* auftraten (Bild 16). Besonders häufig traten diese X-Risse bei horizontalen, vereinzelt aber auch bei vertikalen Fensterbändern auf. Bei geringerer Festigkeit der Mörtelfuge konnten jedoch auch Horizontalrisse beobachtet werden. Solche Schäden waren nicht nur an Fensterpfosten anzutreffen (Bild 21), sondern es wurden auch ganze Obergeschosse leicht verschoben. Anderen Ursprungs sind die nur einseitig verlaufenden Diagonalrisse, die auf differentielle Setzungen in nichthomogenem Untergrund zurückzuführen sind.

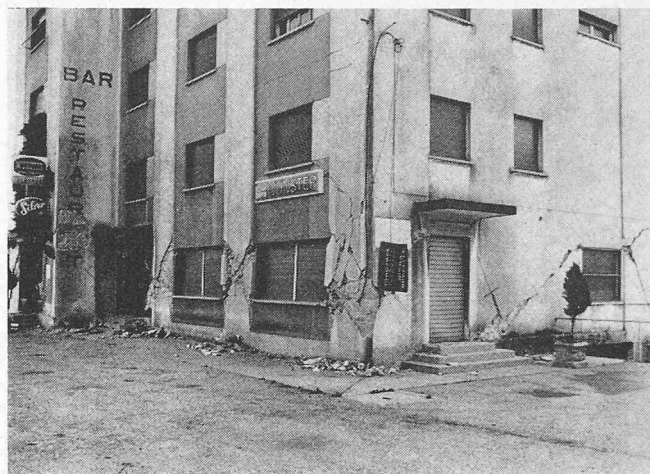
Das vor ungefähr 20 Jahren errichtete Hotelgebäude besteht aus fünf Obergeschossen und ist einfach unterkellert. Die Aussenwände wurden in einer gemischten Bauweise aus Backsteinen und behauenen Natursteinen aufgemauert. Wegen der breiten Fenster und Türen blieben in der Vorderwand des Erdgeschosses nur schmale Mauerstücke übrig (Bild 17). Der vordere Teil des Gebäudes ist auf Fels fundiert, die abgewandte Seite auf Kies. Auch bei diesem mehrstöckigen Gebäude blieben die Obergeschosse praktisch unbeschädigt und die Zerstörungen betrafen vorwiegend das Erdgeschoss. Die Mauerpfosten zwischen den Fenstern der Vorderfront sind durch die Schubbeanspruchung vollständig gebrochen und die eine Stirnfassade weist einen Diagonalriss auf. Beide Schäden dürften, neben der Schwächung des Erdgeschosses, massgebend auf die unterschiedlichen Fundationsverhältnisse zurückzuführen sein, da sich der rückwärtige, auf Kies fundierte Teil, stärker setzte als der auf Fels gelagerte vordere Bereich. Das zwischen 15 und 20 Jahre alte Gebäude wurde nach längeren Diskussionen zwischen Besitzer und beigezogenem Ingenieur abgebrochen, da eine Sanierung der Tragstruktur grosse Probleme geboten hätte und deshalb verworfen wurde.

Bild 17. Fünfgeschossiges Hotelgebäude bei Venzone mit Wänden aus behauenen Natur- und Backsteinen. Beschädigung im Erdgeschoss durch typische X-Risse in den Fensterpfosten der Vorderfront und Diagonalriss auf der Stirnseite infolge inhomogenen Fundationsverhältnissen

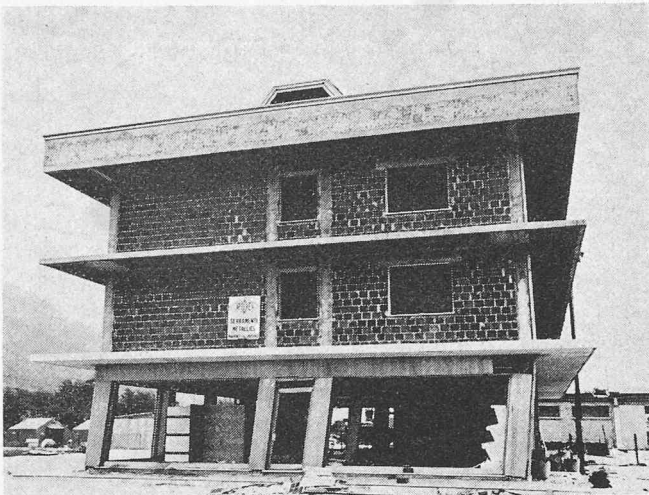
Die Beschädigungen beschränkten sich auch hier ausschliesslich auf das Erdgeschoss. Die Stahlbetonstützen standen stark schief (Maximalauslenkung aus der Vertikalen bis 10 Prozent der Stützhöhe) und bei den Einspannstellen an den Stützenenden konnten Biegeelenke beobachtet werden verbunden mit Betonabplatzungen, ausgeknickter Längsarmierung und Bruchzustand des Betons. Die Backsteinwände des Treppenhauses, das als kleiner Kern wirkte, wurden weitgehend zerstört, die Ausfachungen der hinteren Längsfassade blieben jedoch intakt.

Die Bewegungen, die zwischen Boden und Decke des Erdgeschosses stattgefunden haben, sind eine Folge der *Anordnung der Backsteinwände*. Das Treppenhaus bildete das *kinematische Drehzentrum*, da die ausgesteifte Längswand und der Kern, trotz seiner weitgehenden Zerstörung keine Verschiebungen zulies. Zusätzlich zum ungenügenden Translationswiderstand des unausgesteiften Bereichs des Erdgeschosses führten die stark exzentrisch angeordneten Ausfachungen noch zu einer beträchtlichen Torsionserregung, der die Konstruktion ebenfalls nur ungenügenden Widerstand entgegensetzen konnte.

Bild 18. Wohnhaus mit Verkaufslokal bei Artegna. Stahlbetonskelettbau mit Backsteinfüllwänden in den Obergeschossen, im vorne offenen Erdgeschoss ist nur die hintere Längswand und das Treppenhaus ausgefacht. Die Drehbewegung des Gebäudes wurde durch die versteifende Wirkung der Treppenhauswände verursacht

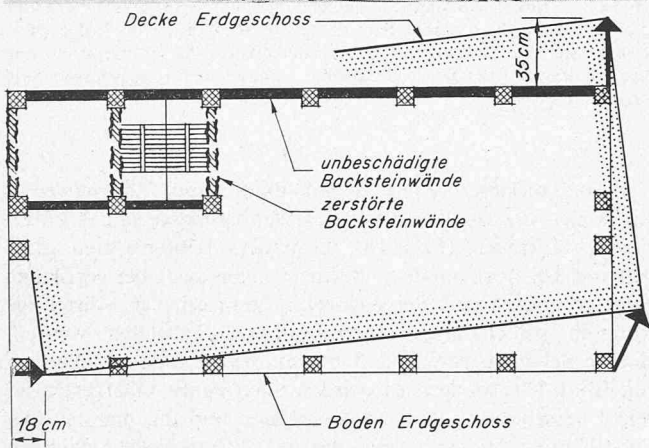
Viele Schäden an den Ortbetonskelettbauten hatten ihre Ursache nicht in der Ausbildung des Tragskelettes, sondern in der Anordnung der Backsteinwände, wobei das unterschiedliche Verhalten der beiden Konstruktionselemente zu berücksichtigen ist. Während das Stahlbetonskelett infolge Plastifizierung grosse Deformationen aufzunehmen vermag, vergleichsweise aber einen geringen Verformungswiderstand aufbringt, so verhalten sich die Backsteinwände wesentlich steifer, erlauben aber infolge des spröden Verhaltens nur geringe Deformationen bis zum Bruch. Jede Backsteinwand, sowohl die Fassadenwände wie auch die sonst unbedeutenden Innenwände, beeinflusst somit das Verhalten des Bauwerks bei einem Erdbeben wesentlich. Deshalb entstanden bei offenen Erdgeschossen infolge einzelner Mauerwerkswände grosse Unterschiede in der Schubsteifigkeit, die zu konzentrierten Beschädigungen führten. Die Ursache von Schäden, die vom Tragskelett ausgingen, sind meist durch die ungenügende Gestaltung konstruktiver Details bedingt, beispielsweise der Anschlüsse von Riegeln an Stützen (Bild 19).

Bild 19. Abscheren einer Stütze bei der Verbindung mit dem Riegel infolge ungenügender Verbügelung

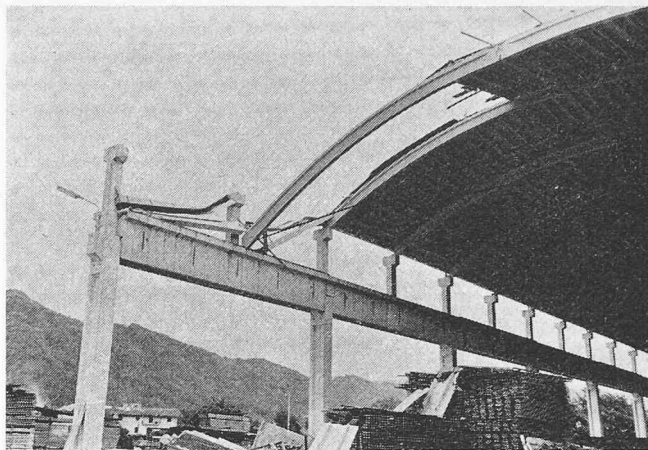
Im einen Schiff stürzten insgesamt drei Abschnitte der Dachhaut zusammen. Mehrere Stützenköpfe im Auflagerbereich der Dreigelenkbogen wurden zerstört und die Stützenfüsse zeigten Risse. Die Schadenursache liegt in der allgemein sehr leichten Ausführung der Tragkonstruktion, die mit ihren Zugbändern und Reibungsverbindungen nicht für die Aufnahme grösserer Horizontalkräfte geeignet war. Zudem waren auch die Auflagerbereiche mit den Verankerungen der Zugbänder nicht genügend bemessen.

Bild 20. Offene Halle aus vorfabrizierten Stahlbetonelementen südlich Magnano. Dachbinder als Dreigelenkbogen mit Zugband auf Stützen aufgelegt. Einsturz eines Dachsegments und Beschädigung eines weiteren Segments infolge Abgleiten des Binders ab dem Auflager

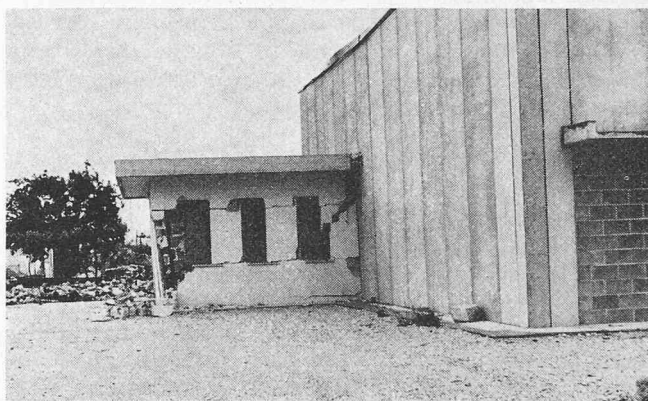
Bei diesem besonderen Konstruktionsprinzip sind nur unbedeutende Schäden entstanden. Dies liess sich an weiteren Hallenbauten sowie auch an einem Einfamilienhaus bestätigen und dürfte zu einem grossen Teil auf die aussteifende Wirkung der Fassadenhaut und die Reibung in der Fugenmasse zurückzuführen sein. Die Zerstörungen am *ungenügend abgefugten* Anbau sind auf das stark unterschiedliche Schwingungsverhalten der beiden Gebäude zurückzuführen. Die beim Aufprall erzeugte Impulsbelastung verschob das Dach des Anbaus um ein mehrfaches der Bewegung der Hallenwand.

Bild 21. Vorfabrizierte Lagerhalle mit Backsteinanbau in Gemona. Tragskelett der Halle unbeschädigt. Steinwand bei Aufprall an steifen Anbau leicht eingedrückt. Dach des Anbaus durch die Impulsbelastung nur geringen Widerstand entgegenzusetzen können und wenig plastische Deformationsmöglichkeiten aufweisen. Wegen der Verwendung reiner Reibungsverbindungen war die Stabilität der Tragkonstruktion oft nicht gewährleistet. Dagegen haben gut verankerte Betonelemente für die Fassade wesentlich zum befriedigenden Verhalten einiger Bauwerke beigetragen. Kleinere stabilisierende Bauteile aus Mauerwerk konnten die grossen Beanspruchungen der weichen Tragstruktur nicht wesentlich behindern und wurden oft zerstört.

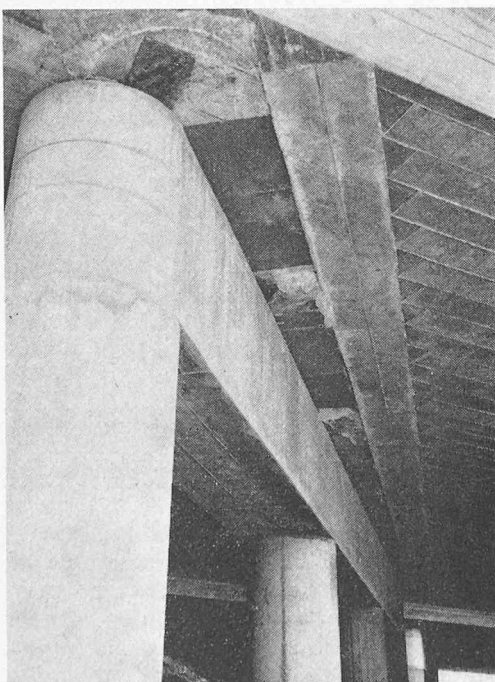
Bild 22. Dreifeldrige Autobahnbrücke über die Strasse Buia-Maiano. Brückenträger infolge starken seitlichen Verschiebungen von den Neoprenelagern auf die Stützenjochs heruntergefallen

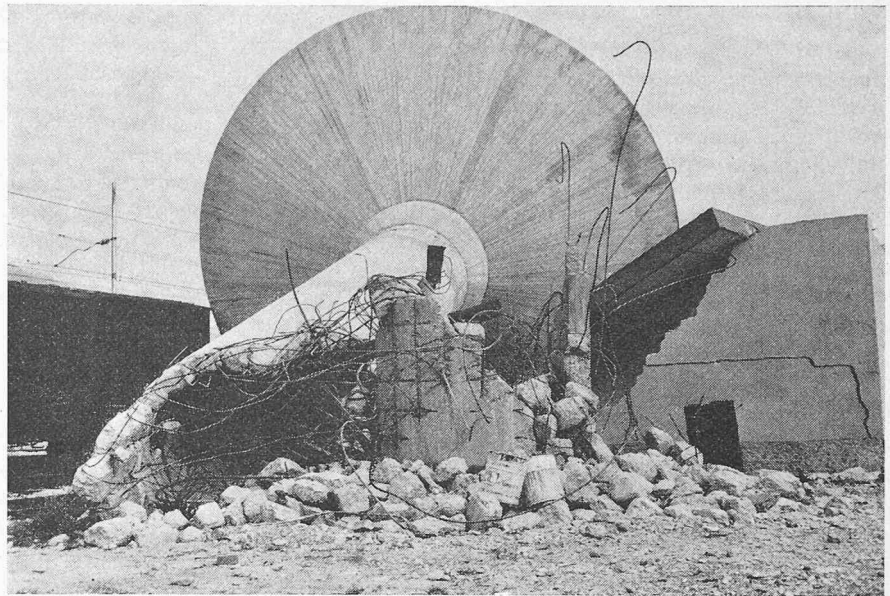
Bild 24. Umgekippter Wasserturm der italienischen Staatsbahnen im Bahnhof Gemona. Schafftuss auf eine Länge von 2 bis 3 Meter vollständig zerstört und Beton ausgebröckelt
