**Artikel:** Die Renovation der Bank Hofmann in Zürich  
**Autor:** Nievergelt, Dieter  
**DOI:** <https://doi.org/10.5169/seals-85419>

# Die Renovation der Bank Hofmann in Zürich

Von Dieter Nievergelt, Zürich

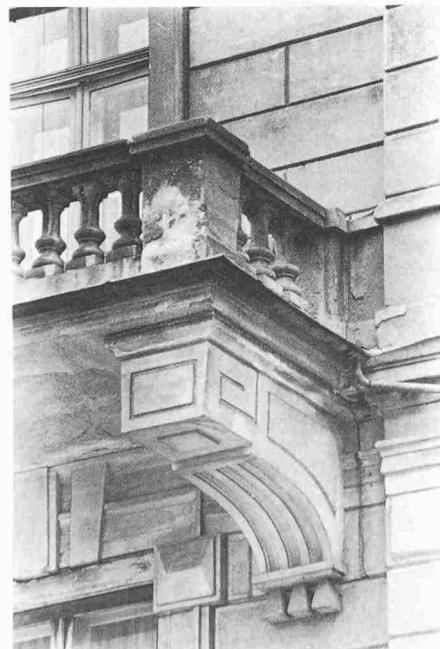
### Verwitterungsschäden an Balkonen

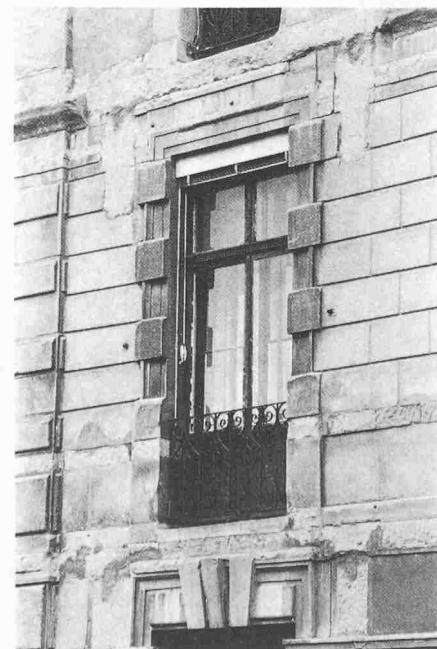
### Schäden auf der Südwestseite

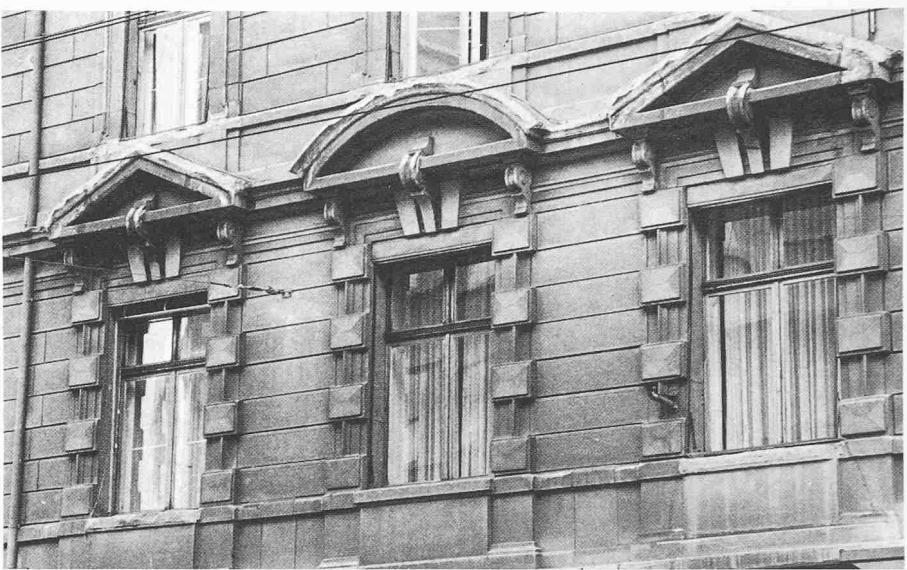
Die Unbill der Witterung und die Luftverschmutzung hatten an den vier Häusern Ecke Bleicherweg/Talstrasse wie an allen Bauten aus Sandstein ihre tiefen Spuren hinterlassen. Mangelnder Unterhalt vor allem bei den Spenglerarbeiten (Dachgesimsen, Dachwasserablaufrohren usw.) hatte die Zerstörung weiter gefördert. Im Jahre 1947 neu gezogene Baulinien liessen nämlich einen Abbruch der Bauten als notwendig erscheinen. Bauliche Eingriffe zur Erhaltung der Attraktivität des Erdgeschosses zerstörten die architektonische Substanz und blieben im Modischen verhaftet. Als die Bauherrschaft im Jahre 1975 den ersten Kontakt mit der Denk-

Verwitterungsschäden an den Dreieck- und Segmentgiebeln der Hauptfassade

gen und die Einsicht, dass es sich beim Gebäude der Bank Hofmann um ein sowohl baukünstlerisch wie auch städtebaulich wichtiges Werk handelt, führte zum nun durchgeföhrten Renovationskonzept: Vollständige Restaurierung der Fassaden in den ursprünglichen Zustand, Rekonstruktion der ge-

samten Erdgeschossfassade gemäss den noch vorhandenen Resten und den Bilddokumenten. Es darf hier auf den unschätzbarsten Wert der Bilddokumentation des Baugeschichtlichen Archives für solche Arbeiten hingewiesen werden.

Die Fassaden wurden aus drei verschiedenen Sandsteinarten errichtet, was nach der Reinigung wieder farblich gut sichtbar wurde: Das Erdgeschoss (und Lukarnen im Dachgeschoß) aus grauem Bollingersandstein (oberer Zürichsee), das erste Obergeschoß aus grünlichem Bernersandstein, das zweite und dritte Obergeschoß aus gelblichem Bernersandstein. Aus Kostengründen wurden die zu ersetzenen profilierten Stücke in Kunstsandstein von entsprechender Farbe ausgeführt.
