Artikel: Geotechnische Probleme beim Neubau des Gymnasiums Biel
Autor: Schär, Ulrich
DOI: <https://doi.org/10.5169/seals-85399>

Geotechnische Probleme beim Neubau des Gymnasiums Biel

Von Ulrich Schär, Bern/Zürich

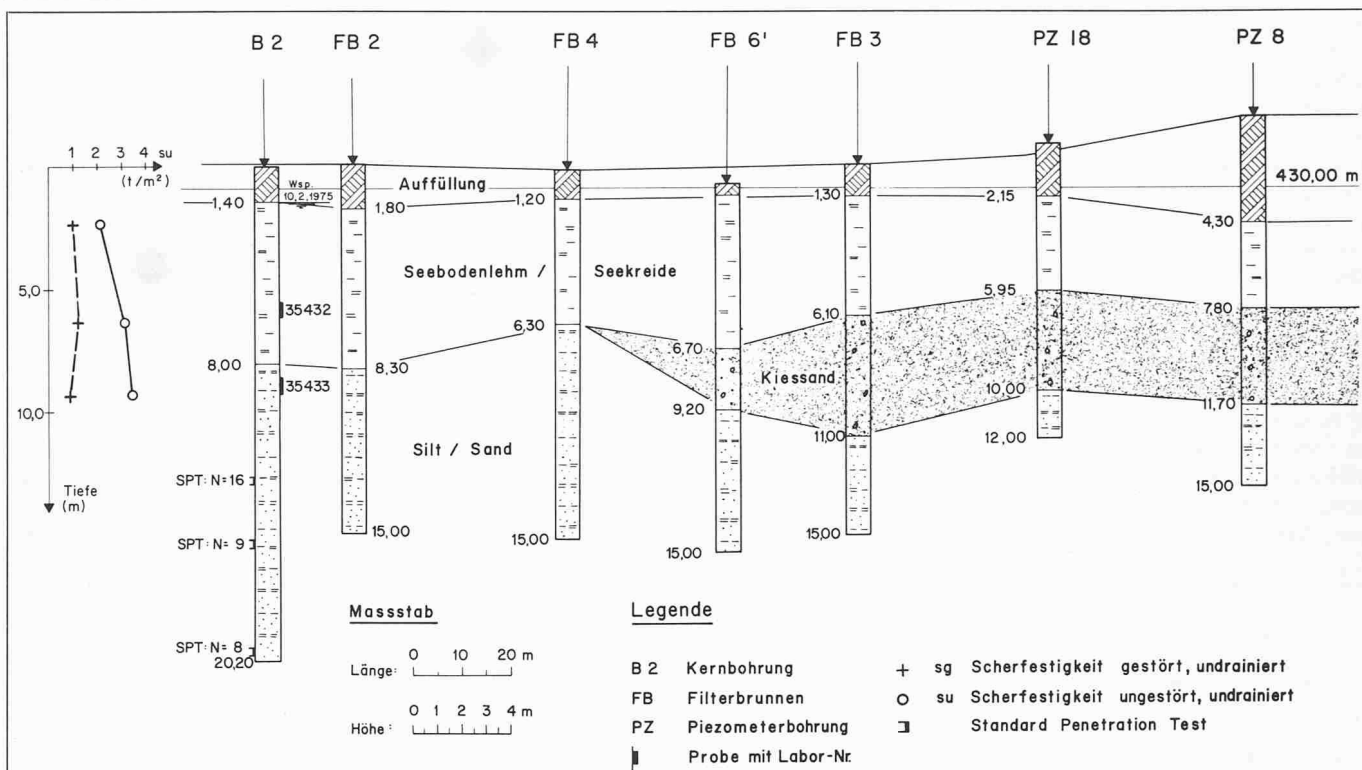
Aus den durchgeführten Untersuchungen war zu erkennen, dass unter einer bis 3 m mächtigen Schicht von Zivilisationsschutt, einige Meter Seekreide und Seebodenlehm (Kornverteilungen s. Bild 5) und darunter ein mächtiger Silt/Sand-Komplex allgemein geringer Lagerungsdichte anstehen. Wie aus Bild 3 hervorgeht, resultierten dabei bis in die Tiefe von rund 20 m lediglich SPT-Werte von knapp 10 Schlägen je 30 cm Eindringung der Hohlsonde in den siltig-sandigen Untergrund. Wie im Verlaufe der ersten

Bauphase anhand der Aufnahme der Piezometerbohrungen, Brunnenbohrungen, Injektionsbohrungen und Spundwanddrämmungen erkennbar wurde, dringt von Osten her ein rund 4 m starker, wasserführender Schotterkörper bis ins Bauareal vor und keilt ungefähr an der in Bild 2 eingezeichneten Linie westwärts aus (s. dazu auch Bilder 3 und 4). Kornverteilungen des betreffenden Materials sind in Bild 5 aufgetragen. Die undrainierte Scherfestigkeit des unter der Aufschüttung anstehenden tonigen Silts (Seekreide, Seebodenlehm), in dem der Baugrubenaushub erfolgen sollte, war, wie auf Bild 3 dargestellt, mit durchschnittlich rund 2,5 t/m² gering, wobei sich bei den entsprechenden Scherflügelversuchen

Bild 3. Geotechnischer Schnitt W-E mit eingezeichnetem Kiessandhorizont

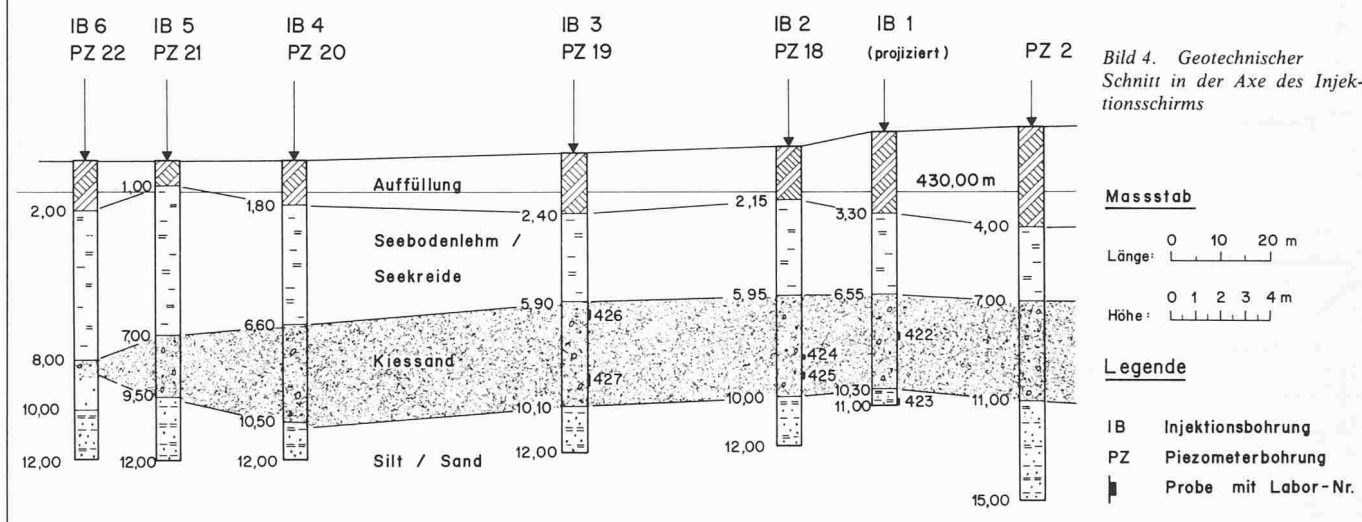
Bild 4. Geotechnischer Schnitt in der Axe des Injektionsschirms

tigkeitstests ergaben unbefriedigende Ergebnisse. Es zeigte sich dabei u. a., dass das Injektionsgut in unterschiedlichem Grad den Schotter durchsetzte und örtlich praktisch reine Geröllagen vorhanden waren, wie sie in keiner der früheren Kernbohrungen beobachtet werden konnten. Während einer Nachinjektion der im Abstand von 1,5 m versetzten Lanzen wurde in einer zweiten Etappe nochmals rund 300 m³ Injektionsgut verpresst (1. Etappe = 440 m³ bei Drücken von etwa 7 atü), wobei nun Verpressdrücke bis zu 25 atü erreicht wurden. Nachdem die entsprechenden Kontrollen nunmehr einen gewissen Abdichtungserfolg zeigten, wurde im Bereich der grössten Grundwasseranströmung (siehe Bild 2) in einem dritten Umgang unter vorgängiger Rammung

neuer Lanzen etwas ausserhalb der bisherigen Axe nochmals injiziert, wobei zur Verbesserung der Viskositätsverhältnisse das Injektionsgut wiederum etwas verändert wurde (u. a. auch HPC statt PC). Die total verpresste Injektionsmenge betrug nunmehr für den rund 225 m langen und im Durchschnitt etwa 4 m starken Injektionsschirm (siehe Bild 4) knapp 1000 m³, was je Laufmeter behandelten Schotters etwa 4,5 m³ Verpressgut ausmacht. Dieser Wert zeigt, dass eine Konzentration des Injektionsgutes auf einen schmalen Schotterbereich im Sinne einer eigentlichen Dichtungswand nicht gelang, sondern dass offensichtlich ganz erhebliche Injektionsmengen seitlich unter Benützung der durchlässigsten Schotterzonen ausflossen. In den vorerwähnten Kleinfilterbrunnen unweit des Injektionsbereiches konnte indessen kein Verpressgut nachgewiesen werden. Mithin wurde auch das eigentliche Ziel dieser Bau-massnahme – nämlich eine weitgehende Abdichtung der Baugrube vor zufließendem Grundwasser – nicht oder nur geringfügig erreicht, indem nach Fertigstellung der betreffenden Arbeiten der Wasserzufluss immer noch im Kubikmeterbereich je Minute lag und zusätzlich der zweite Grosspumpensumpf (vgl. oben) erstellt werden musste.

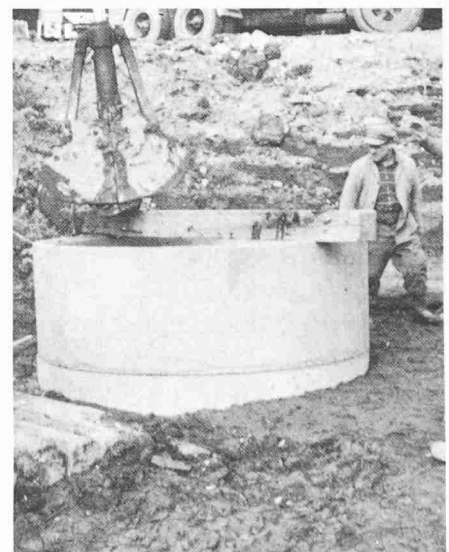
Bild 12. Erstellung eines Grosspumpensumpfes in der Baugrube Deutsches Gymnasium. Unter Aushub im Rohrrinnern, mittels Greifer, werden die Rohre bis rund 3 m in den wasserführenden Schotter abgesenkt. Die Pumpenmenge aus diesem Schacht betrug im Maximum rund 7000 l/min

weitere drei Filterbrunnen und Ende April 1976 (nach Erstellung des Injektionsschirms, siehe weiter unten) ein zweiter Grosspumpensumpf (PS 2, siehe Bilder 2 und 12) abgeteuft. Die maximale Grundwasserpumpmenge betrug nunmehr etwa 13 000 l/min.

Es hat sich im Verlaufe der skizzierten Entwicklung der Wasserhaltung gezeigt, dass im schotterführenden Ostabschnitt des Bauareals die erforderliche Grundwasserabsenkung erst durch die Inbetriebnahme der beiden grossen Pumpensümpfe mit ihren respektablem Entnahmemengen möglich wurde. Deren Erstellung war jedoch erst nach einer teilweisen vorgängigen Druckentlastung mittels der Filterbrunnen möglich. Im Westabschnitt, d. h. im Bereich ohne Schotter im Untergrund, erfolgte die Grundwasserdruckentlastung – trotz geringerer Durchlässigkeit des Silt/Sand-Komplexes – etwas schneller und ausgeprägter, indem hier bereits nach der ersten Absenkphase bis Mitte September 1975 eine Absenkung des Wasserniveaus von bis 2,5 m gegenüber dem Ruhewasserspiegel zu verzeichnen war. Deshalb konnte der Aushub im betreffenden Abschnitt bereits begonnen werden, als im Ostabschnitt die hydraulische Stabilität der Baugrube bei weitem noch nicht gewährleistet war. Dessen abschnittsweise Freigabe hatte sich
