**Artikel:** Geotechnische Probleme beim Neubau des Gymnasiums Biel  
**Autor:** Schär, Ulrich  
**DOI:** <https://doi.org/10.5169/seals-85399>

# Geotechnische Probleme beim Neubau des Gymnasiums Biel

Von Ulrich Schär, Bern/Zürich

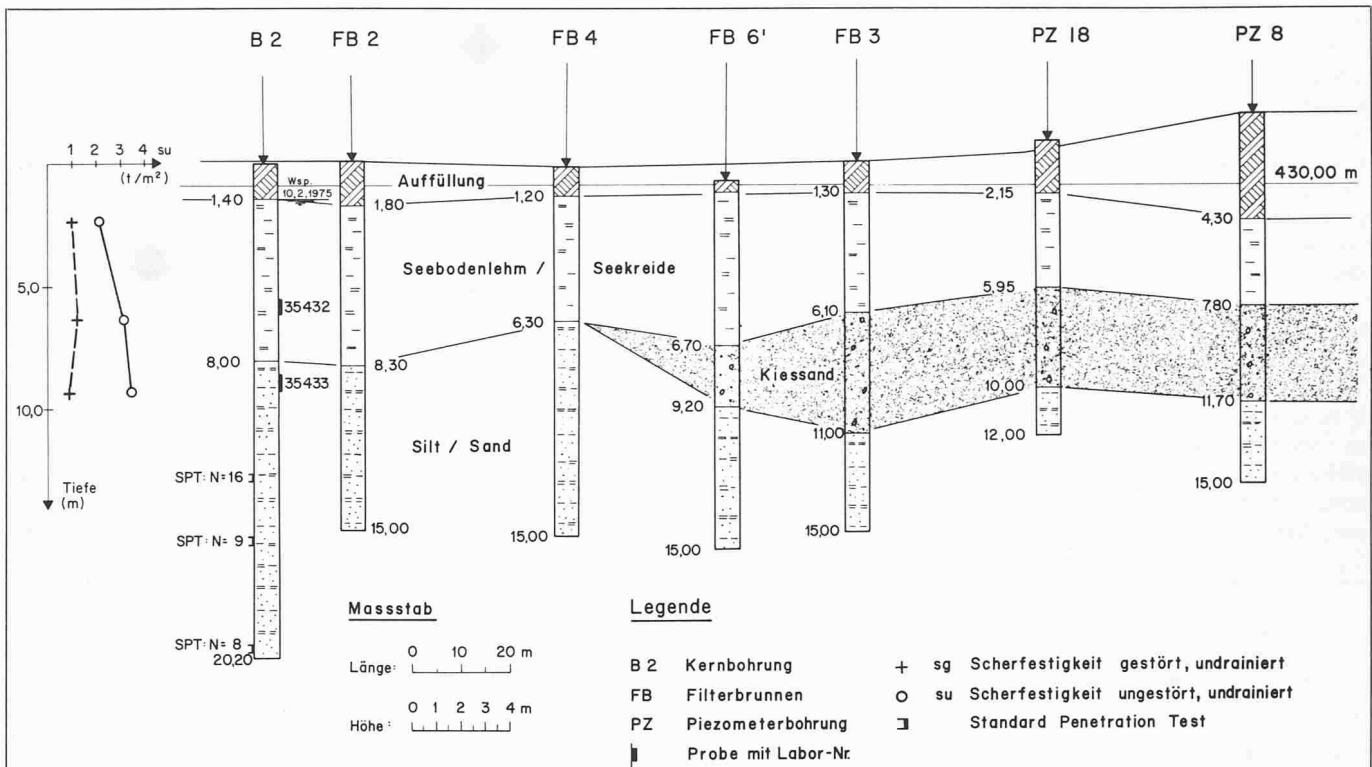
Aus den durchgeführten Untersuchungen war zu erkennen, dass unter einer bis 3 m mächtigen Schicht von Zivilisationsschutt, einige Meter Seekreide und Seebodenlehm (Kornverteilungen s. Bild 5) und darunter ein mächtiger Silt/Sand-Komplex allgemein geringer Lagerungsdichte anstehen. Wie aus Bild 3 hervorgeht, resultierten dabei bis in die Tiefe von rund 20 m lediglich SPT-Werte von knapp 10 Schlägen je 30 cm Eindringung der Hohlsonde in den siltig-sandigen Untergrund. Wie im Verlaufe der ersten

Bauphase anhand der Aufnahme der Piezometerbohrungen, Brunnenbohrungen, Injektionsbohrungen und Spundwanddrämmungen erkennbar wurde, dringt von Osten her ein rund 4 m starker, wasserführender Schotterkörper bis ins Bauareal vor und keilt ungefähr an der in Bild 2 eingezeichneten Linie westwärts aus (s. dazu auch Bilder 3 und 4). Kornverteilungen des betreffenden Materials sind in Bild 5 aufgetragen. Die undrainierte Scherfestigkeit des unter der Aufschüttung anstehenden tonigen Silts (Seekreide, Seebodenlehm), in dem der Baugrubenaushub erfolgen sollte, war, wie auf Bild 3 dargestellt, mit durchschnittlich rund 2,5 t/m<sup>2</sup> gering, wobei sich bei den entsprechenden Scherflügelversuchen

Bild 3. Geotechnischer Schnitt W-E mit eingezeichnetem Kiessandhorizont

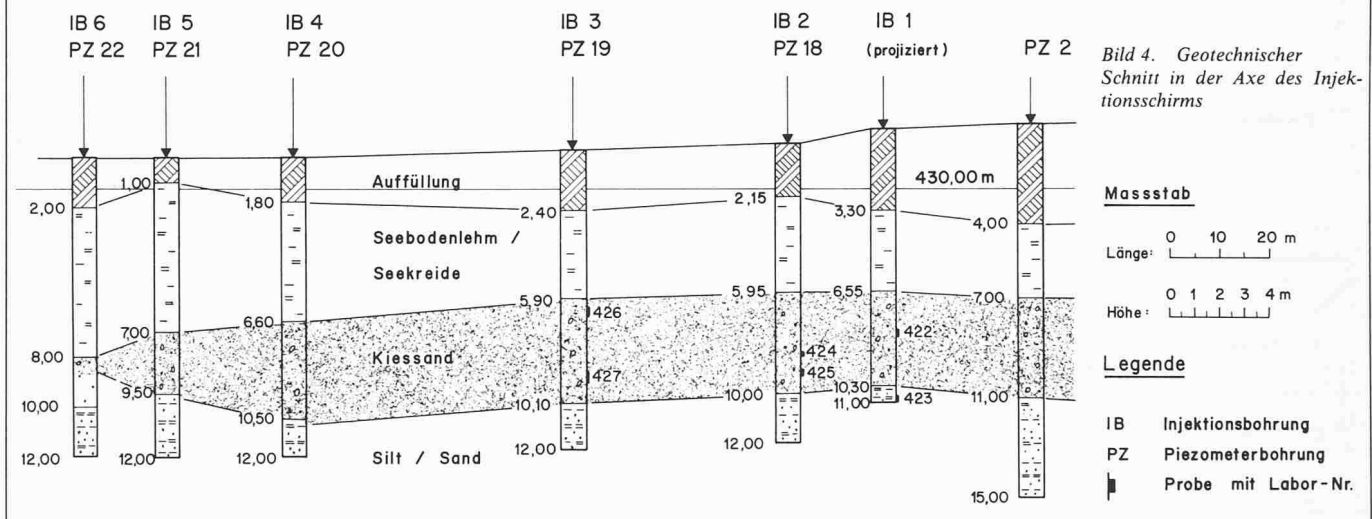
Bild 4. Geotechnischer Schnitt in der Axe des Injektionsschirms

Drei Monate nach Feststellung des wahren Ausmasses der erforderlichen Grundwasserförderung zur Erreichung des Absenkzieles wurde der Entscheid zur Abriegelung des wasserführenden Schotterkörpers von der Baugrube mit einem Injektionsschirm gefällt. Die Ausführung einer andern Lösung (Schlitzwand oder Spundwand) kam aus technischen Gründen zu diesem

tigkeitstests ergaben unbefriedigende Ergebnisse. Es zeigte sich dabei u. a., dass das Injektionsgut in unterschiedlichem Grad den Schotter durchsetzte und örtlich praktisch reine Geröllagen vorhanden waren, wie sie in keiner der früheren Kernbohrungen beobachtet werden konnten. Während einer Nachinjektion der im Abstand von 1,5 m versetzten Lanzen wurde in einer zweiten Etappe nochmals rund 300 m<sup>3</sup> Injektionsgut verpresst (1. Etappe = 440 m<sup>3</sup> bei Drücken von etwa 7 atü), wobei nun Verpressdrücke bis zu 25 atü erreicht wurden. Nachdem die entsprechenden Kontrollen nunmehr einen gewissen Abdichtungserfolg zeigten, wurde im Bereich der grössten Grundwasseranströmung (siehe Bild 2) in einem dritten Umgang unter vorgängiger Rammung

neuer Lanzen etwas ausserhalb der bisherigen Axe nochmals injiziert, wobei zur Verbesserung der Viskositätsverhältnisse das Injektionsgut wiederum etwas verändert wurde (u. a. auch HPC statt PC). Die total verpresste Injektionsmenge betrug nunmehr für den rund 225 m langen und im Durchschnitt etwa 4 m starken Injektionsschirm (siehe Bild 4) knapp 1000 m<sup>3</sup>, was je Laufmeter behandelten Schotters etwa 4,5 m<sup>3</sup> Verpressgut ausmacht. Dieser Wert zeigt, dass eine Konzentration des Injektionsgutes auf einen schmalen Schotterbereich im Sinne einer eigentlichen Dichtungswand nicht gelang, sondern dass offensichtlich ganz erhebliche Injektionsmengen seitlich unter Benützung der durchlässigsten Schotterzonen ausflossen. In den vorerwähnten Kleinfilterbrunnen unweit des Injektionsbereiches konnte indessen kein Verpressgut nachgewiesen werden. Mithin wurde auch das eigentliche Ziel dieser Baumaßnahme – nämlich eine weitgehende Abdichtung der Baugrube vor zufließendem Grundwasser – nicht oder nur geringfügig erreicht, indem nach Fertigstellung der betreffenden Arbeiten der Wasserzufluss immer noch im Kubikmeterbereich je Minute lag und zusätzlich der zweite Grosspumpensumpf (vgl. oben) erstellt werden musste.

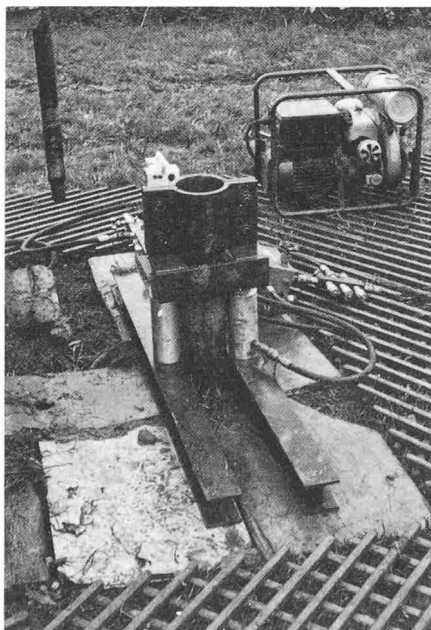
Bild 7. Durchführung von Mantelreibungsvorversuchen am Futterrohr von Kernbohrung B 2. Bildmitte die synchron laufenden hydraulischen Pressen

- Doppelte Verspannung des Pfahles im Kiessand und Silt/Sand durch Rammverdrängung und Injektion und damit Mobilisierung eines Höchstmasses an Mantelreibung («schwimmende» Pfählung!). (Wie die Mantelreibungsversuche in der Sondierphase (siehe Bild 7) ergaben, war ohne «Bodenverbesserung» keine grosse Mantelreibung vorhanden).

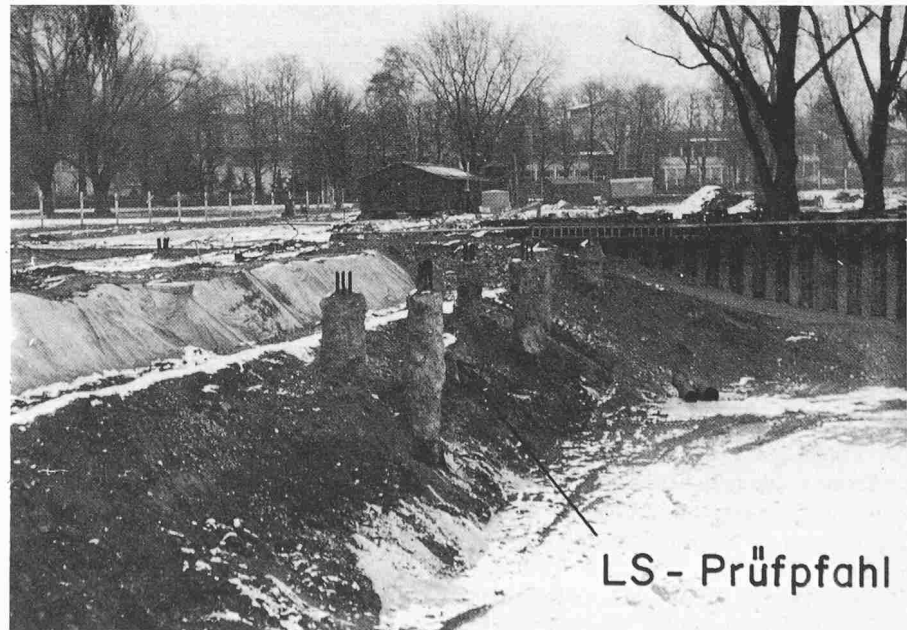
Bild 8. Im Zuge des Aushubs ausgegrabene Zeissl- und LS-Pfähle der Probelastungsversuche. Links im Bild die mit Plastik abgedeckte Böschung des Vorausshubs, welcher in der ersten Bauphase zur Ableitung des Schmutzwassers aus der Auffüllschicht diente (s. auch Bild 10)

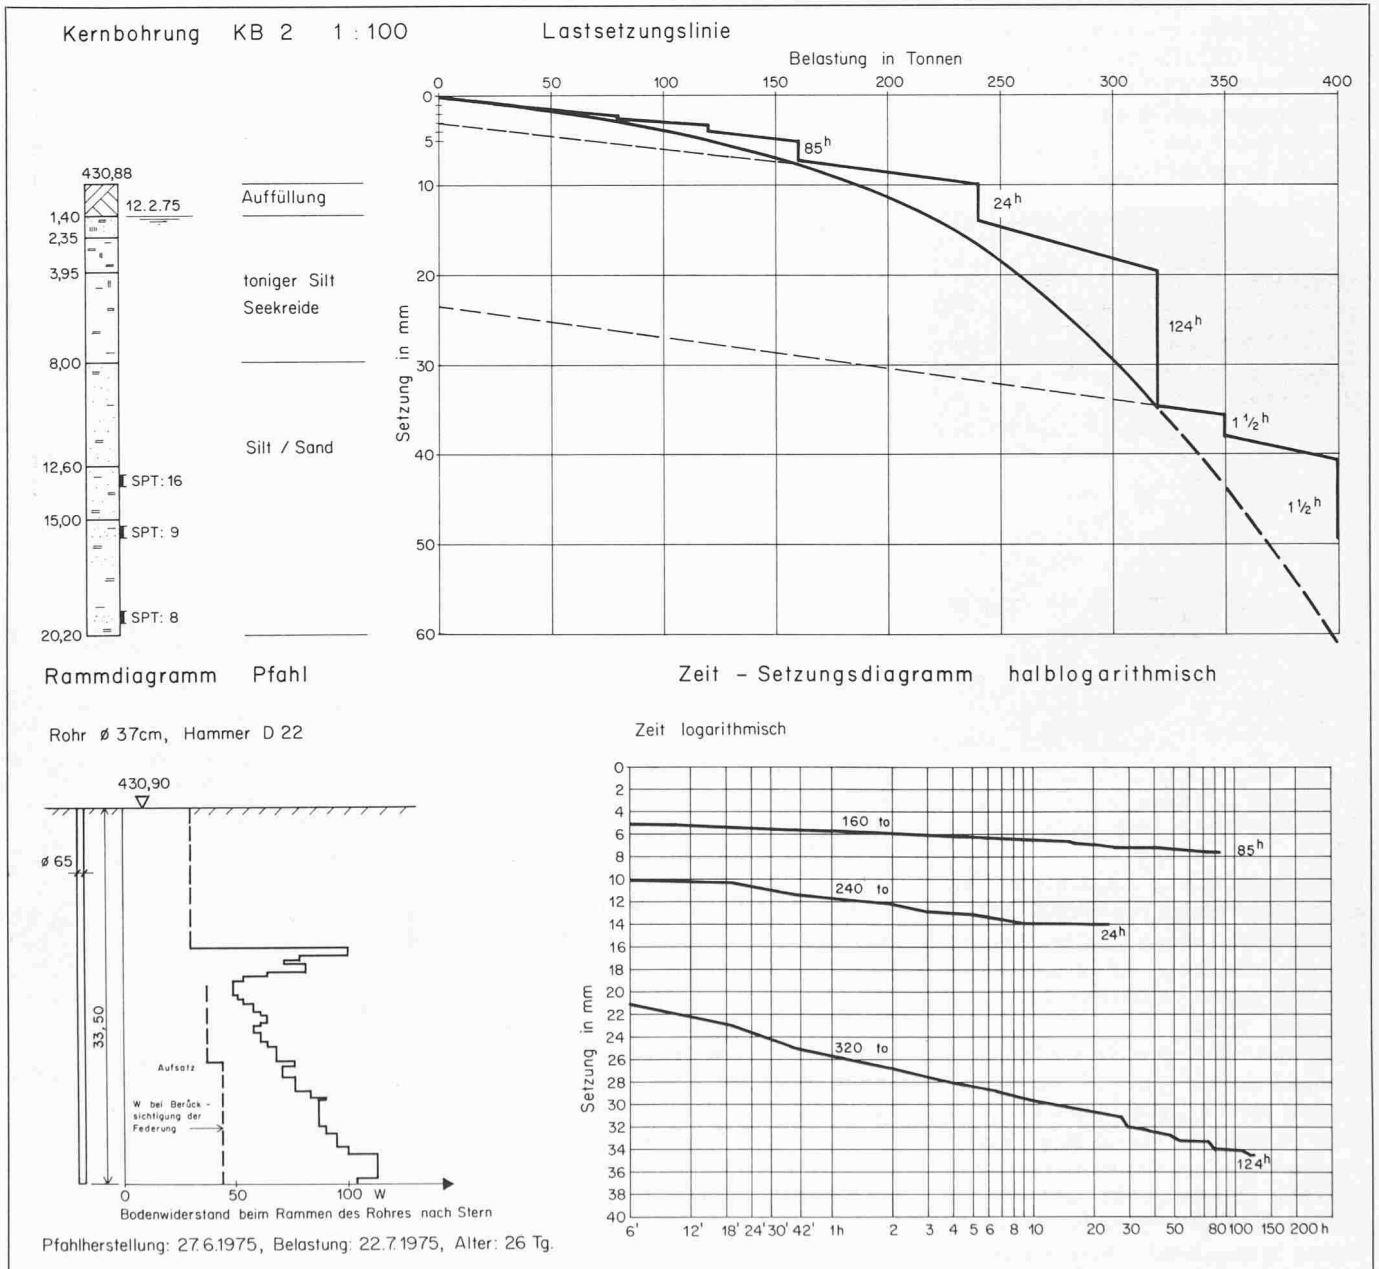
Bild 9. Probebelastung Injektions-Ortbeton-Ramppfahl Typ LS ab Terrainoberfläche vor Baubeginn (Pfahllänge 33,50 m, Durchmesser 0,65 m)

können die Ergebnisse der Pfahlbelastungsversuche bei den erwähnten ungünstigen Randbedingungen als sehr zufriedenstellend bezeichnet werden. Wie aus dem Lastsetzungs- und Zeitsetzungsverlauf des 33,50 m langen LS-Druckpfahls in Bild 9 hervorgeht, war bei der Nennlast von 160 t eine Pfahlsetzung von rund 7 mm und bei der erforderlichen Prüflast von 320 t eine solche von 35 mm zu verzeichnen, was ziemlich genau der Vorausberechnung nach der Methode von Cambefort-Casasán entsprach. Die Pfahlbelastung erfolgte 26 Tage nach der Pfahlherstellung. Das allfällige Auftreten von Porenwasserspannungen im den Pfahl umgebenden Untergrund zufolge der Rammung wurde mittels in verschiedenen Tiefen versetzten Gebern (Quarzkernen) überprüft. Es konnten dabei keine nennenswerten Porenwasserüberdrücke festgestellt werden. Ein Blick auf Bild 9 (Zeit-Setzungsdiagramm) zeigt ausserdem, dass beispielsweise bei einer Belastung von 240 t (also der 1,5fachen Nennlast) das nach Norm SIA 192 (Punkt 4.57.5) geforderte Kriterium bezüglich des Abklingens der Setzungen erfüllt war. Ein Vergleich des LS-Druckpfahls mit dem LS-Zugpfahl bezüglich der Anteile

Mantelreibung und Spitzenwiderstand ergibt, dass bei den betreffenden Probelastungsversuchen mindestens rund 60% Mantelreibung und maximal etwa 40% Spitzenwiderstand mobilisiert worden sind.

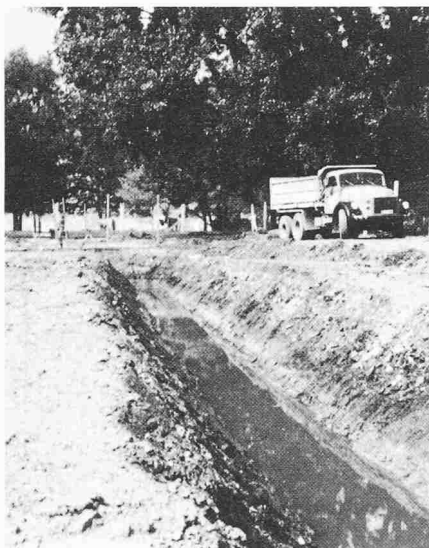
Bild 10. Voraushubgraben auf der Nordseite des Spezialtraktes zur Ableitung des in der Auffüllung (Kehricht) vorhandenen, isolierten Schmutzwassers

Als Massnahme zur Entwässerung der Zivilisationsschicht hat sich die erwähnte und in Bild 10 veranschaulichte

Ringdrainage in einem Voraushub bewährt. Da die Durchlässigkeit des betreffenden Materials örtlich unterschiedlich war, standen zusätzlich an bestimmten Stellen auch lokale Pumpensümpfe kurzfristig in Betrieb. Zur Druckentlastung des Grundwassers wurden Filterbrunnen ausgeführt. Ihre Zahl und Lage ist aus Bild 2 ersichtlich. Ihre Tiefe betrug durchwegs 15 m. Gebohrt wurden sie mit einem Durchmesser von 700 mm. Filterrohre fanden sol-

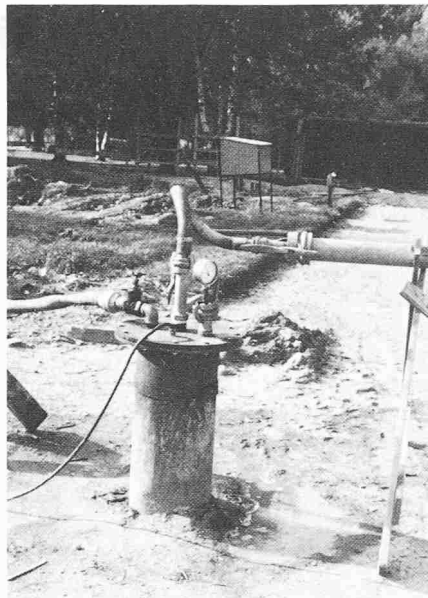
forderlich war, relativ viel Zeit in Anspruch nimmt und nicht kurzfristig erzwungen werden kann. In diesem Sinne wurde denn auch beantragt, den Beginn der Wasserhaltung dem eigentlichen Baubeginn mit den Aushubarbeiten zeitlich voranzustellen, um die letzten - einmal begonnen - nicht durch ein noch nicht erreichtes Absenkeziel zu blockieren. Diese Forderung blieb unerfüllt. Zum Zwecke einer Beschleunigung der Druckentlastung während der ersten Bauphase wurden nun zwei Brunnen - entsprechend guten Erfahrungen auf andern Baustellen mit ähnlichem Untergrund - auf Vakuumhilfe umgerüstet (siehe Bild 11). Der Erfolg dieser Massnahme war hier unterschiedlich. Zeitigte der Vakuumeinsatz bei Filterbrunnen FB 2 lediglich eine Verdoppelung der Fördermenge, so schnellte bei Brunnen FB 4 die Entnahmemenge von bescheidenen 2,5 l/min auf das fast hundertfache an, wobei die

se Ergiebigkeit erstaunlicherweise auch nach Ausserbetriebnahme der Vakuumanlage erhalten blieb. Die Massnahme hatte hier offensichtlich eine Art Schockung des Brunnens zur Folge. Wie ursprünglich befürchtet, waren die Pumpen, insbesondere deren Laufräder, bei den Brunnen im siltig-sandigen Untergrund enormem Verschleiss ausgesetzt. Um die Brunnenzahl auf das absolut nötige Minimum zu beschränken und die Brunnen auf dem Bauareal derart zu plazieren, dass sie den besten Wirkungsgrad erzielten, wurden sie jeweils sofort nach ihrer Erstellung in Betrieb genommen und ihr Regime über die zu diesem Zwecke abgeteufte Piezometer (z. T. mit automatischen Pegelschreibern des Typs ALPHA ausgerüstet) kontrolliert. Im Rahmen solcher Pumpversuche konnten beiläufig auch die Durchlässigkeitskoeffizienten einzelner Teilbereiche ermittelt werden, was im Blick auf die späteren Probleme im Zu-

Bild 11. Filterbrunnen zur Grundwasserdruckentlastung mit aufgesetztem Kopf für Vacuumhilfe

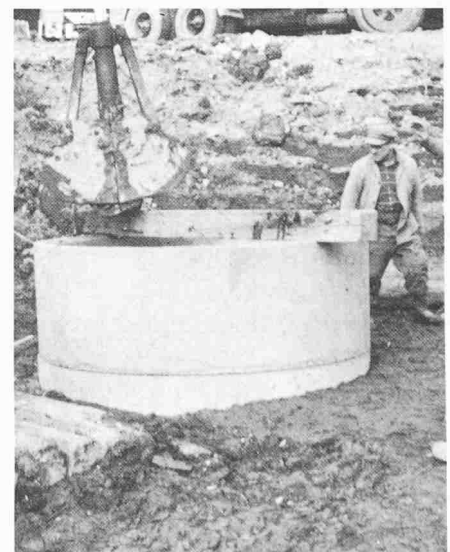
weitere drei Filterbrunnen und Ende April 1976 (nach Erstellung des Injektionsschirms, siehe weiter unten) ein zweiter Grosspumpensumpf (PS 2, siehe Bilder 2 und 12) abgeteuft. Die maximale Grundwasserpumpmenge betrug nunmehr etwa 13 000 l/min.

Es hat sich im Verlaufe der skizzierten Entwicklung der Wasserhaltung gezeigt, dass im schotterführenden Ostabschnitt des Bauareals die erforderliche Grundwasserabsenkung erst durch die Inbetriebnahme der beiden grossen Pumpensümpfe mit ihren respektablem Entnahmemengen möglich wurde. Deren Erstellung war jedoch erst nach einer teilweisen vorgängigen Druckentlastung mittels der Filterbrunnen möglich. Im Westabschnitt, d. h. im Bereich ohne Schotter im Untergrund, erfolgte die Grundwasserdruckentlastung – trotz geringerer Durchlässigkeit des Silt/Sand-Komplexes – etwas schneller und ausgeprägter, indem hier bereits nach der ersten Absenkphase bis Mitte September 1975 eine Absenkung des Wasserniveaus von bis 2,5 m gegenüber dem Ruhewasserspiegel zu verzeichnen war. Deshalb konnte der Aushub im betreffenden Abschnitt bereits begonnen werden, als im Ostabschnitt die hydraulische Stabilität der Baugrube bei weitem noch nicht gewährleistet war. Dessen abschnittsweise Freigabe hatte sich

Bild 12. Erstellung eines Grosspumpensumpfes in der Baugrube Deutsches Gymnasium. Unter Aushub im Rohrrinnern, mittels Greifer, werden die Rohre bis rund 3 m in den wasserführenden Schotter abgesenkt. Die Pumpenmenge aus diesem Schacht betrug im Maximum rund 7000 l/min

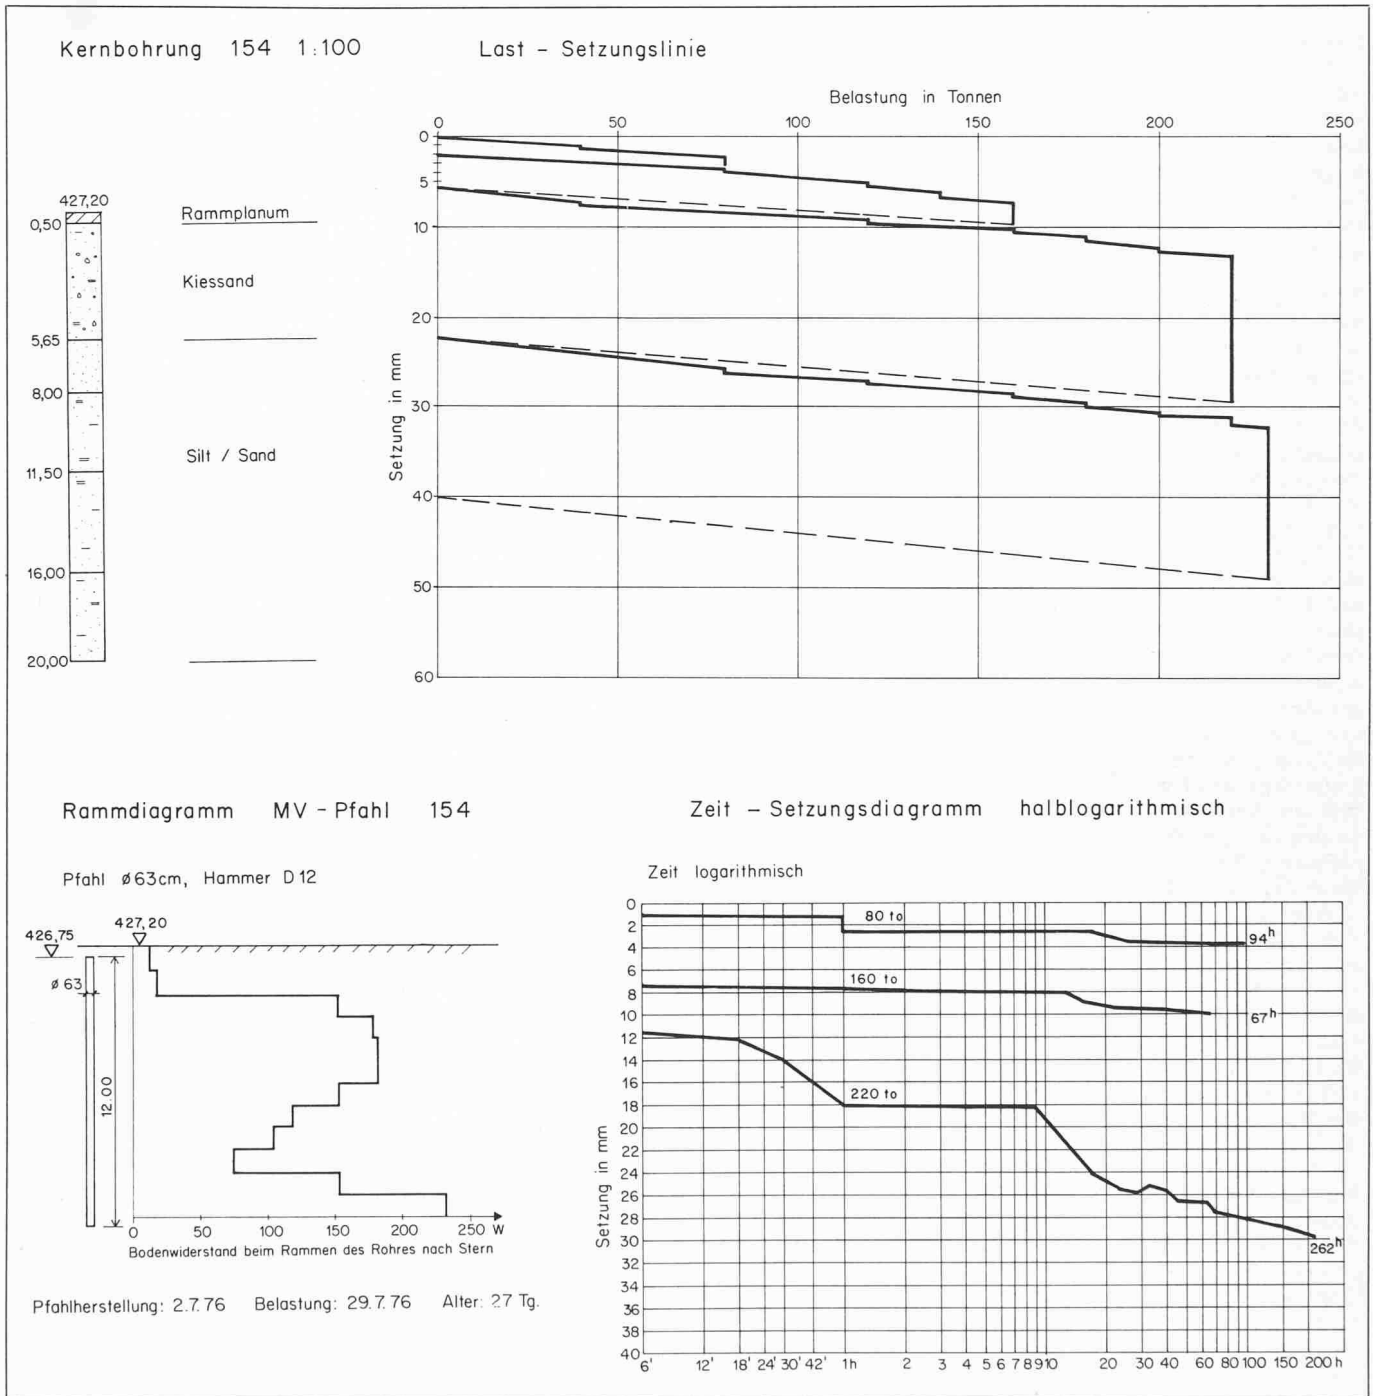
liegt im Bereich des mehrfach erwähnten, wasserführenden Kiessandes – in positivem Sinn beeinflusst worden sein, da es sich beim Prüfpfahl um einen Injektionspfahl handelte. Gesamthaft aber erfüllte Pfahl 154 die Bedingung zweifacher Sicherheit gegen Bruch bei

Bild 13. Pfahlbelastungsversuch Injektions-Rammpfahl Nr. 154 des Typs MV im Zuge der Erstellung der Pfählung (Pfahllänge 12,00 m, Durchmesser 0,63 m)

einer Nennlast von 160 t nicht. Zu Vergleichszwecken wurde in der Folge ungefähr an derselben Stelle ein konischer Fertigbetonpfahl  $\varnothing$  35 cm gerammt. Dieser erreichte nun – allerdings mit einem Bären des Typs D 22 (im Gegensatz zum D 12 beim MV Pfahl 154) gerammt – ohne besondere Schwierigkeiten eine Tiefe von 21,40 m, wobei hier die Endeindringen je Hitze 10 cm betragen, was einer ungefähren Bruchlast nach Stern von 145 t entspräche. Im
