**Artikel:** Geotechnische Probleme beim Neubau des Gymnasiums Biel  
**Autor:** Schär, Ulrich  
**DOI:** <https://doi.org/10.5169/seals-85399>

# Geotechnische Probleme beim Neubau des Gymnasiums Biel

Von Ulrich Schär, Bern/Zürich

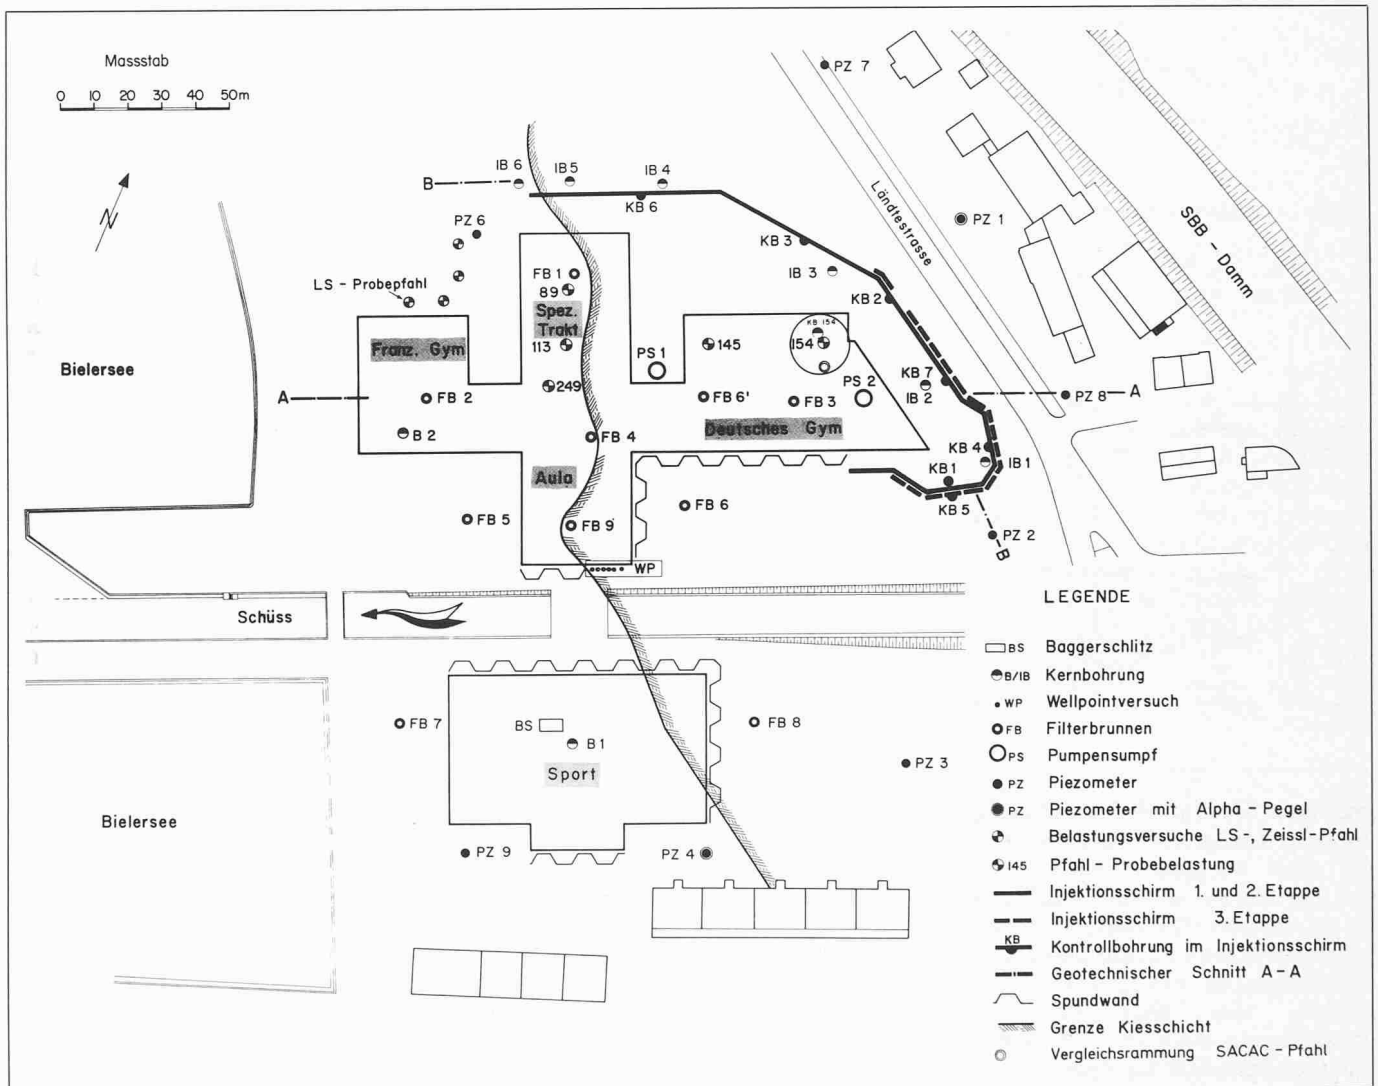
Bauphase anhand der Aufnahme der Piezometerbohrungen, Brunnenbohrungen, Injektionsbohrungen und Spundwanddrämmungen erkennbar wurde, dringt von Osten her ein rund 4 m starker, wasserführender Schotterkörper bis ins Bauareal vor und keilt ungefähr an der in Bild 2 eingezeichneten Linie westwärts aus (s. dazu auch Bilder 3 und 4). Kornverteilungen des betreffenden Materials sind in Bild 5 aufgetragen. Die undrainierte Scherfestigkeit des unter der Aufschüttung anstehenden tonigen Silts (Seekreide, Seebodenlehm), in dem der Baugrubenaushub erfolgen sollte, war, wie auf Bild 3 dargestellt, mit durchschnittlich rund 2,5 t/m<sup>2</sup> gering, wobei sich bei den entsprechenden Scherflügelversuchen

Bild 2. Situation vom neuen Gymnasium und Sporthalle

Ringdrainage in einem Voraushub bewährt. Da die Durchlässigkeit des betreffenden Materials örtlich unterschiedlich war, standen zusätzlich an bestimmten Stellen auch lokale Pumpensümpfe kurzfristig in Betrieb. Zur Druckentlastung des Grundwassers wurden Filterbrunnen ausgeführt. Ihre Zahl und Lage ist aus Bild 2 ersichtlich. Ihre Tiefe betrug durchwegs 15 m. Gebohrt wurden sie mit einem Durchmesser von 700 mm. Filterrohre fanden sol-

weitere drei Filterbrunnen und Ende April 1976 (nach Erstellung des Injektionsschirms, siehe weiter unten) ein zweiter Grosspumpensumpf (PS 2, siehe Bilder 2 und 12) abgeteuft. Die maximale Grundwasserpumpmenge betrug nunmehr etwa 13 000 l/min.
