**Artikel:** Geotechnische Probleme beim Neubau des Gymnasiums Biel  
**Autor:** Schär, Ulrich  
**DOI:** <https://doi.org/10.5169/seals-85399>

# Geotechnische Probleme beim Neubau des Gymnasiums Biel

Von Ulrich Schär, Bern/Zürich

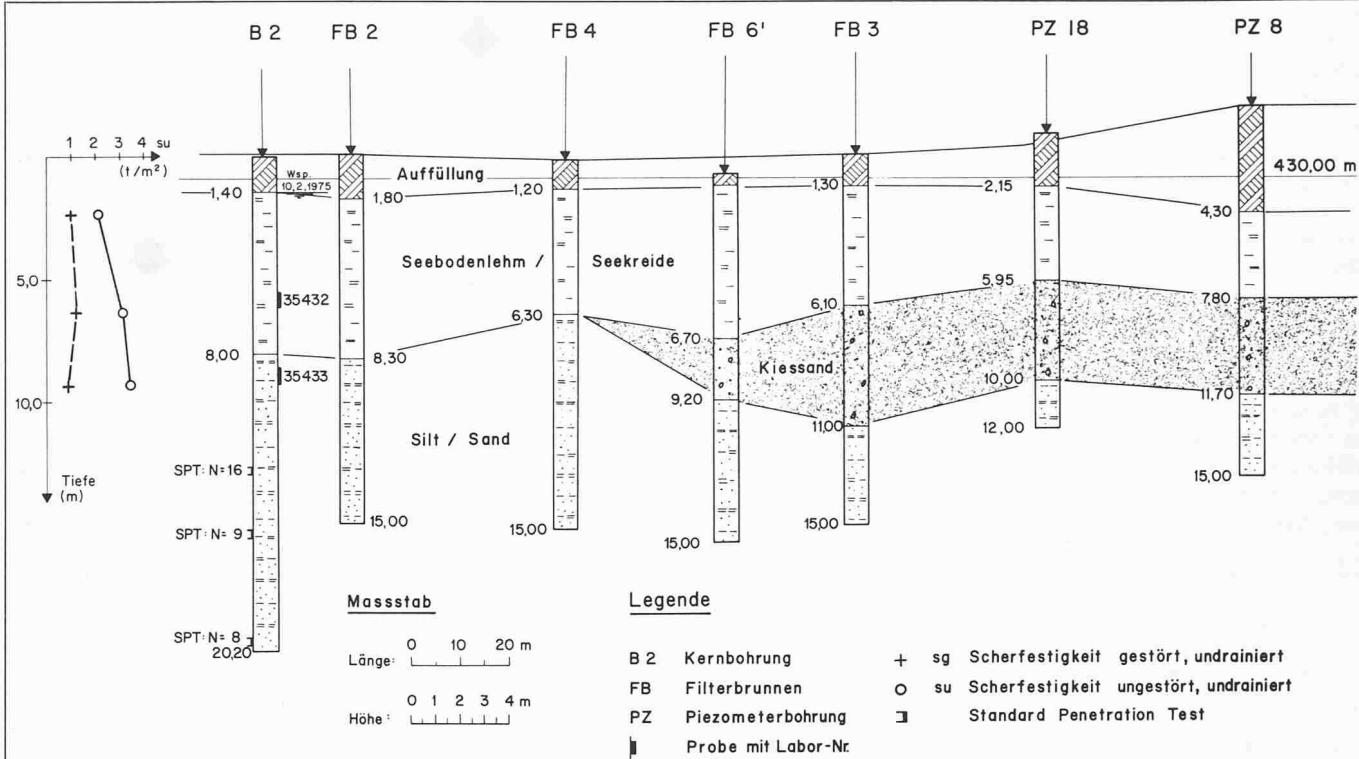
Bauphase anhand der Aufnahme der Piezometerbohrungen, Brunnenbohrungen, Injektionsbohrungen und Spundwandrammungen erkennbar wurde, dringt von Osten her ein rund 4 m starker, wasserführender Schotterkörper bis ins Bauareal vor und keilt ungefähr an der in Bild 2 eingezeichneten Linie westwärts aus (s. dazu auch Bilder 3 und 4). Kornverteilungen des betreffenden Materials sind in Bild 5 aufgetragen. Die undrainierte Scherfestigkeit des unter der Aufschüttung anstehenden tonigen Silts (Seekreide, Seebodenlehm), in dem der Baugruben-aushub erfolgen sollte, war, wie auf Bild 3 dargestellt, mit durchschnittlich rund 2,5 t/m<sup>2</sup> gering, wobei sich bei den entsprechenden Scherflügelversuchen

Bild 3. Geotechnischer Schnitt W-E mit eingezeichnetem Kiessandhorizont

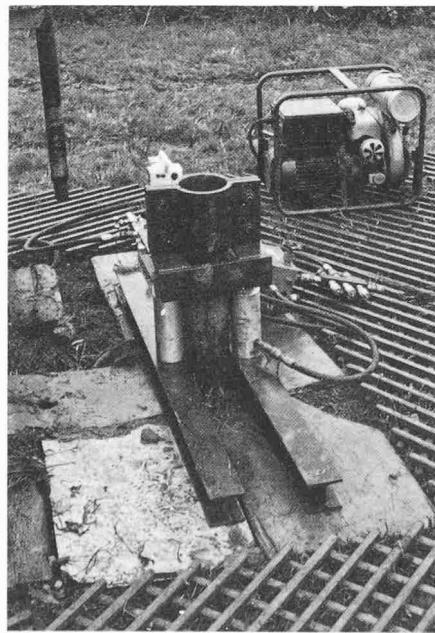
Bild 7. Durchführung von Mantelreibungstests am Futterrohr von Kernbohrung B 2. Bildmitte die synchron laufenden hydraulischen Pressen

- Doppelte Verspannung des Pfahles im Kiessand und Silt/Sand durch Rammverdrängung und Injektion und damit Mobilisierung eines Höchstmasses an Mantelreibung («schwimmende» Pfähle!). (Wie die Mantelreibungsversuche in der Sondierphase (siehe Bild 7) ergaben, war ohne «Bodenverbesserung» keine grosse Mantelreibung vorhanden).
- Nennlasten bis 160 t zulässig und damit Möglichkeit grösserer Pfahlabstände, was bezüglich Setzungsverhalten aus Gruppenwirkung sowie totaler erforderlicher Rammenergie zum Niederbringen der Pfähle günstig erschien.
- Vorliegen guter Erfahrungen mit den gewählten Pfahlsystemen bei früheren Objekten in der Nähe des Gymnasiums.

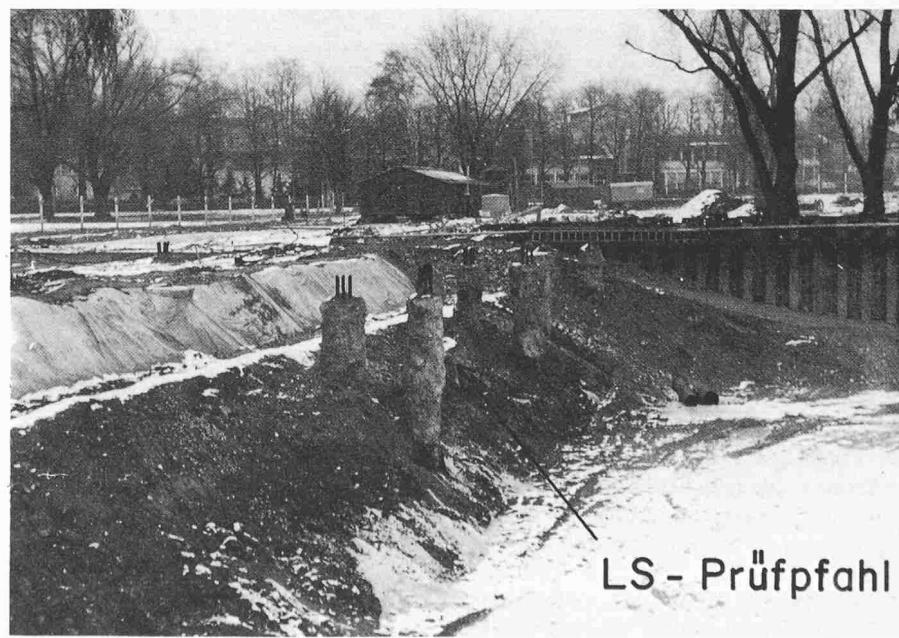
Bild 8. Im Zuge des Aushubs ausgegrabene Zeissl- und LS-Pfähle der Probobelastungsversuche. Links im Bild die mit Plastik abgedeckte Böschung des Voraushubs, welcher in der ersten Bauphase zur Ableitung des Schmutzwassers aus der Auffüllschicht diente (s. auch Bild 10)

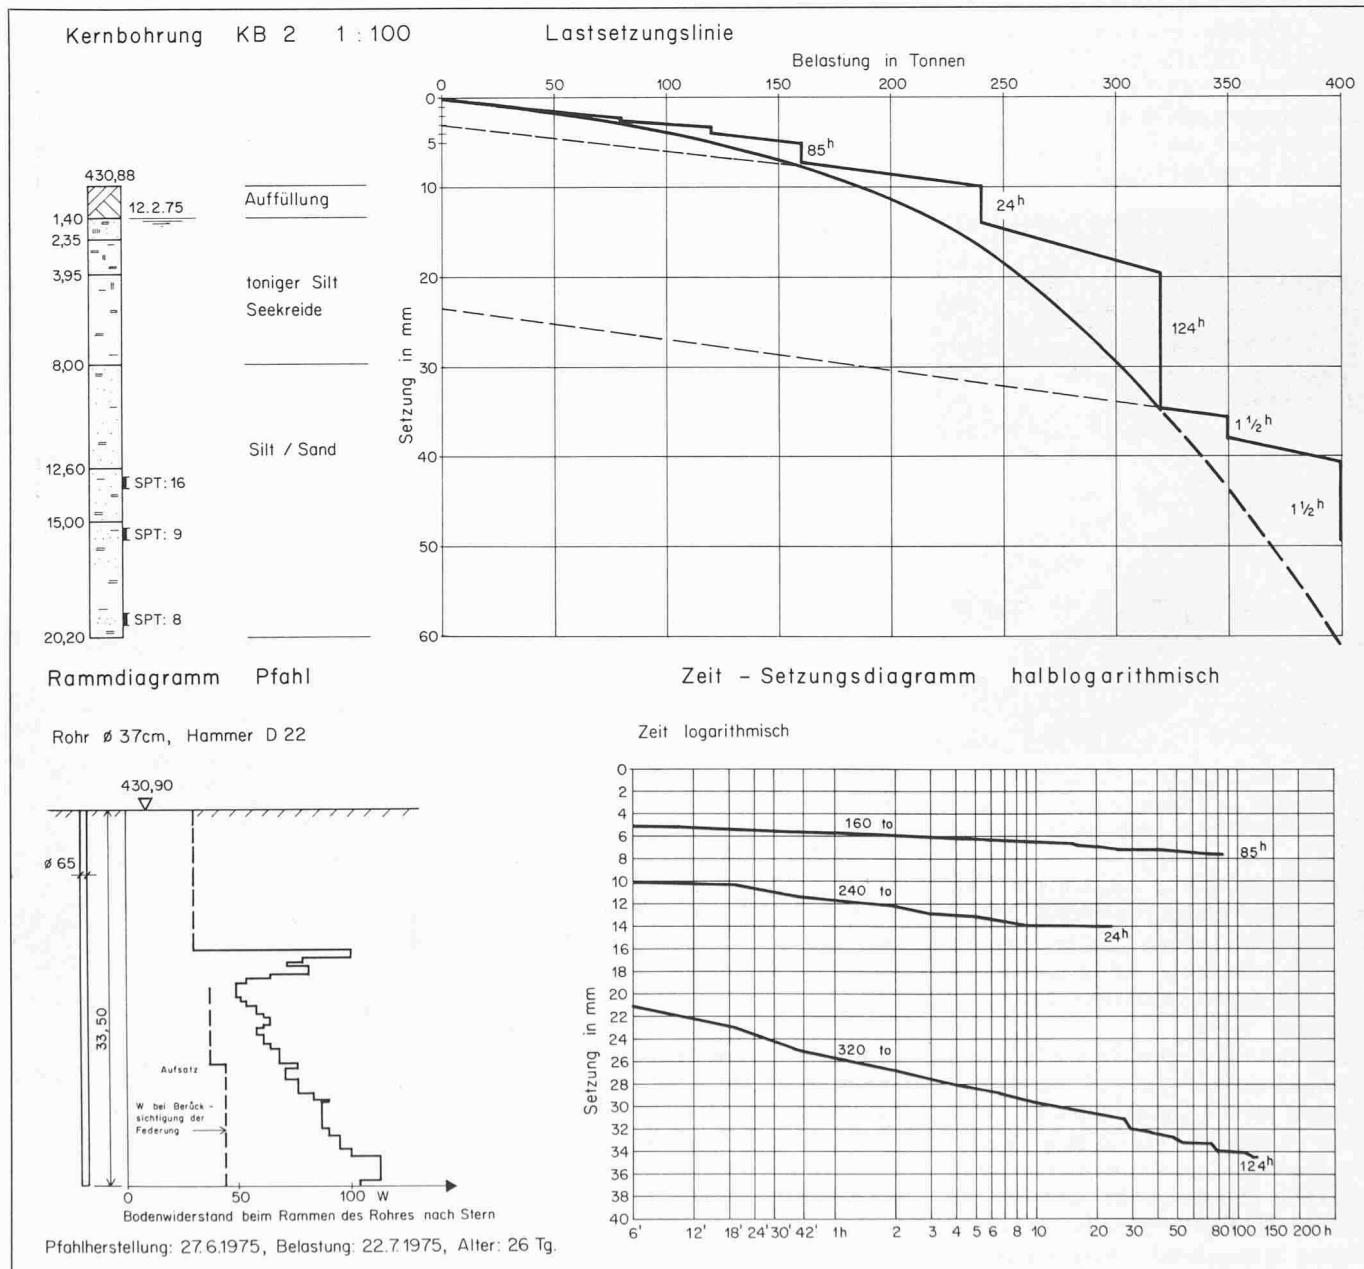
Bild 9. Probebelastung Injektions-Ortbeton-Rammpfahl Typ LS ab Terrainoberfläche vor Baubeginn (Pfahlänge 33,50 m, Durchmesser 0,65 m)

können die Ergebnisse der Pfahlbelastungsversuche bei den erwähnten ungünstigen Randbedingungen als sehr zufriedenstellend bezeichnet werden. Wie aus dem Lastsetzungs- und Zeitsetzungsverlauf des 33,50 m langen LS-Druckpfahls in Bild 9 hervorgeht, war bei der Nennlast von 160 t eine Pfahlsersetzung von rund 7 mm und bei der erforderlichen Prüflast von 320 t eine solche von 35 mm zu verzeichnen, was ziemlich genau der Vorausberechnung nach der Methode von Cambefort-Cassan entsprach. Die Pfahlbelastung erfolgte 26 Tage nach der Pfahlherstellung. Das allfällige Auftreten von Porenwasserspannungen im den Pfahl umgebenden Untergrund zufolge der Rammung wurde mittels in verschiedenen Tiefen versetzten Gebern (Quarzkerzen) überprüft. Es konnten dabei keine nennenswerten Porenwasserüberdrücke festgestellt werden. Ein Blick auf Bild 9 (Zeit-Setzungsdia gramm) zeigt außerdem, dass beispielsweise bei einer Belastung von 240 t (also der 1,5fachen Nennlast) das nach Norm SIA 192 (Punkt 4.57.5) geforderte Kriterium bezüglich des Abklingens der Setzungen erfüllt war.

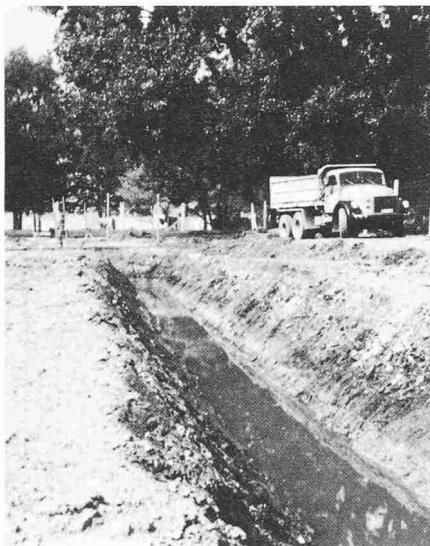
Als Massnahme zur Entwässerung der Zivilisationsschicht hat sich die erwähnte und in Bild 10 veranschaulichte

Ringdrainage in einem Voraushub bewährt. Da die Durchlässigkeit des betreffenden Materials örtlich unterschiedlich war, standen zusätzlich an bestimmten Stellen auch lokale Pumpensümpfe kurzfristig in Betrieb. Zur Druckentlastung des Grundwassers wurden Filterbrunnen ausgeführt. Ihre Zahl und Lage ist aus Bild 2 ersichtlich. Ihre Tiefe betrug durchwegs 15 m. Gebohrt wurden sie mit einem Durchmesser von 700 mm. Filterrohre fanden sol-

Bild 10. Voraushubgraben auf der Nordseite des Spezialtraktes zur Ableitung des in der Auffüllung (Kehricht) vorhandenen, isolierten Schmutzwassers

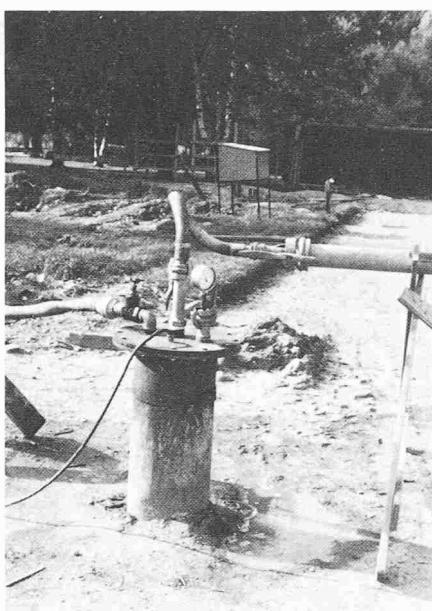
Bild 11. Filterbrunnen zur Grundwasserdruckentlastung mit aufgesetztem Kopf für Vacuumbhilfe

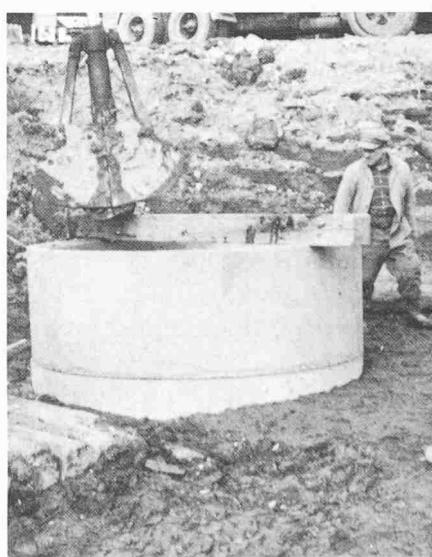
weitere drei Filterbrunnen und Ende April 1976 (nach Erstellung des Injektionsschirms, siehe weiter unten) ein zweiter Grosspumpensumpf (PS 2, siehe Bilder 2 und 12) abgeteuft. Die maximale Grundwasserpumpmenge betrug nunmehr etwa 13 000 l/min.

Bild 12. Erstellung eines Grosspumpenkumpfes in der Baugrube Deutsches Gymnasium. Unter Aushub im Rohrinnern, mittels Greifer, werden die Rohre bis rund 3 m in den wasserführenden Schotter abgesenkt. Die Pumpenmenge aus diesem Schacht betrug im Maximum rund 7000 l/min

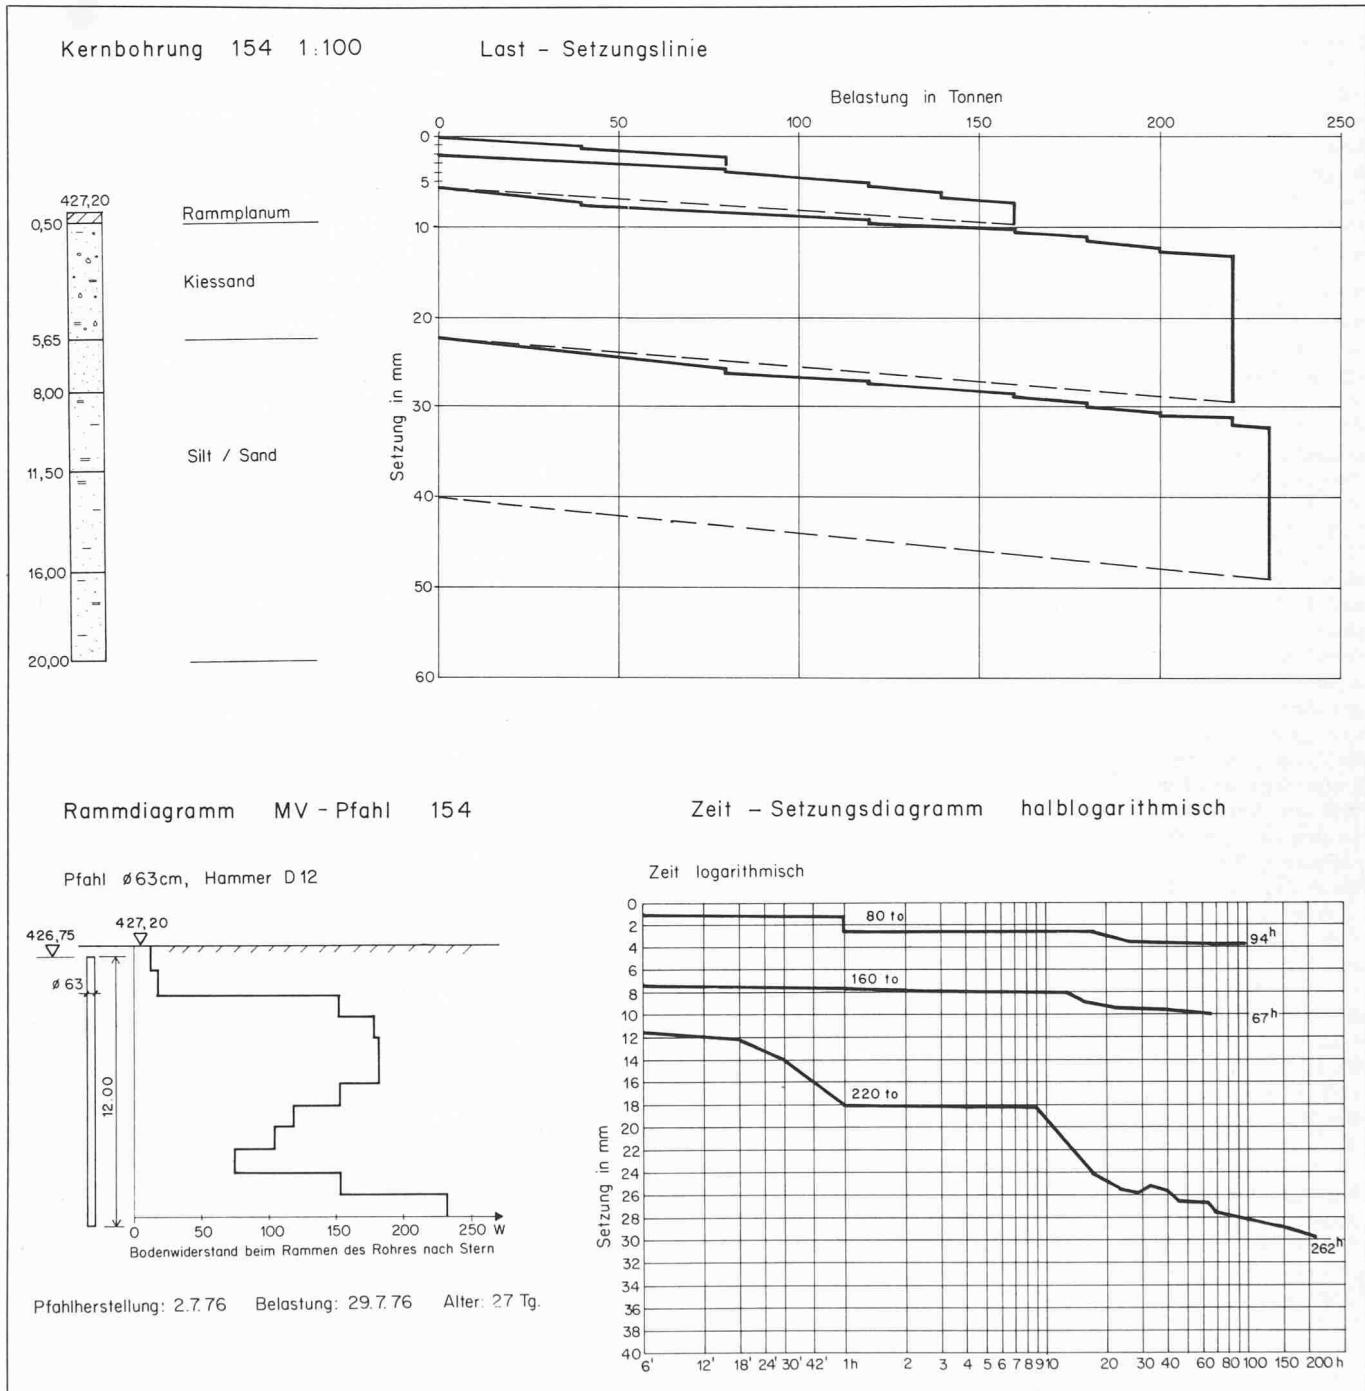
liegt im Bereich des mehrfach erwähnten, wasserführenden Kiessandes – in positivem Sinn beeinflusst worden sein, da es sich beim Prüfpfahl um einen Injektionspfahl handelte. Gesamthaft aber erfüllte Pfahl 154 die Bedingung zweifacher Sicherheit gegen Bruch bei

Bild 13. Pfahlbelastungsversuch Injektions-Rammpfahl Nr. 154 des Typs MV im Zuge der Erstellung der Pfählung (Pfahlänge 12,00 m, Durchmesser 0,63 m)

einer Nennlast von 160 t nicht. Zu Vergleichszwecken wurde in der Folge ungefähr an derselben Stelle ein konischer Fertigbetonpfahl Ø 35 cm gerammt. Dieser erreichte nun – allerdings mit einem Bären des Typs D 22 (im Gegensatz zum D 12 beim MV Pfahl 154) gerammt – ohne besondere Schwierigkeiten eine Tiefe von 21,40 m, wobei hier die Endeindringungen je Hitze 10 cm betrugen, was einer ungefähren Bruchlast nach Stern von 145 t entspräche. Im
