# Renovationen und Sanierung der Barfüsserkirche

## Ingenieurarbeiten

Von Alfred Jaggi, Basel

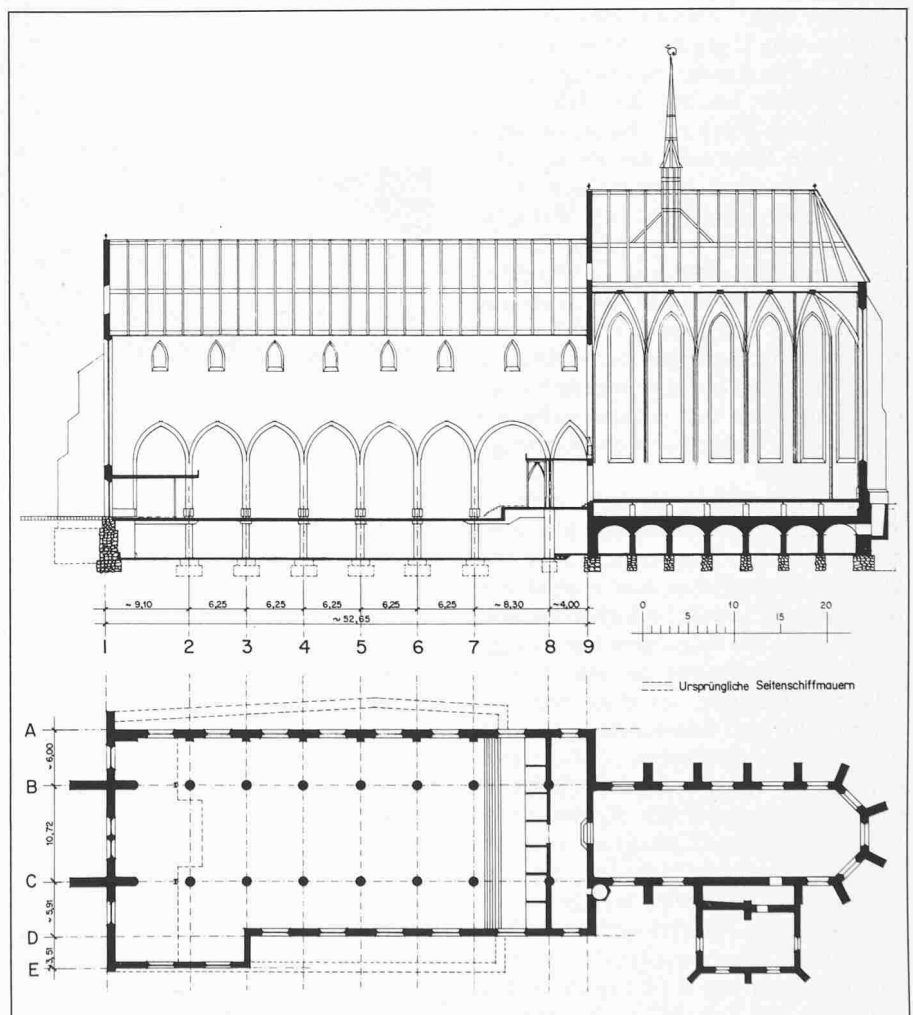
Bild 2. Längsschnitt und Grundriss des Erdgeschosses nach der Renovation. Die beschädigten Pfeiler sind durch genaue Kopien ersetzt worden. Material und Bauweise entsprechen der ursprünglichen Konstruktion. Vor dem Chor steht wieder eine rekonstruierter Lettner. Die verbreiterte Westfassade hat ihre ursprüngliche Gestalt zurückerhalten. Die stillfremden Emporen sind – bis auf eine Galerie zwischen den Achsen 1 und 2 – verschwunden. Das Untergeschoss unter dem Langhaus ist primär eine Sanierungsmassnahme (Beseitigung der Salzurückstände) und subsidiär ein Platzgewinn für das Museum. Der gewölbte Keller unter dem Chor stammt aus dem Jahre 1843

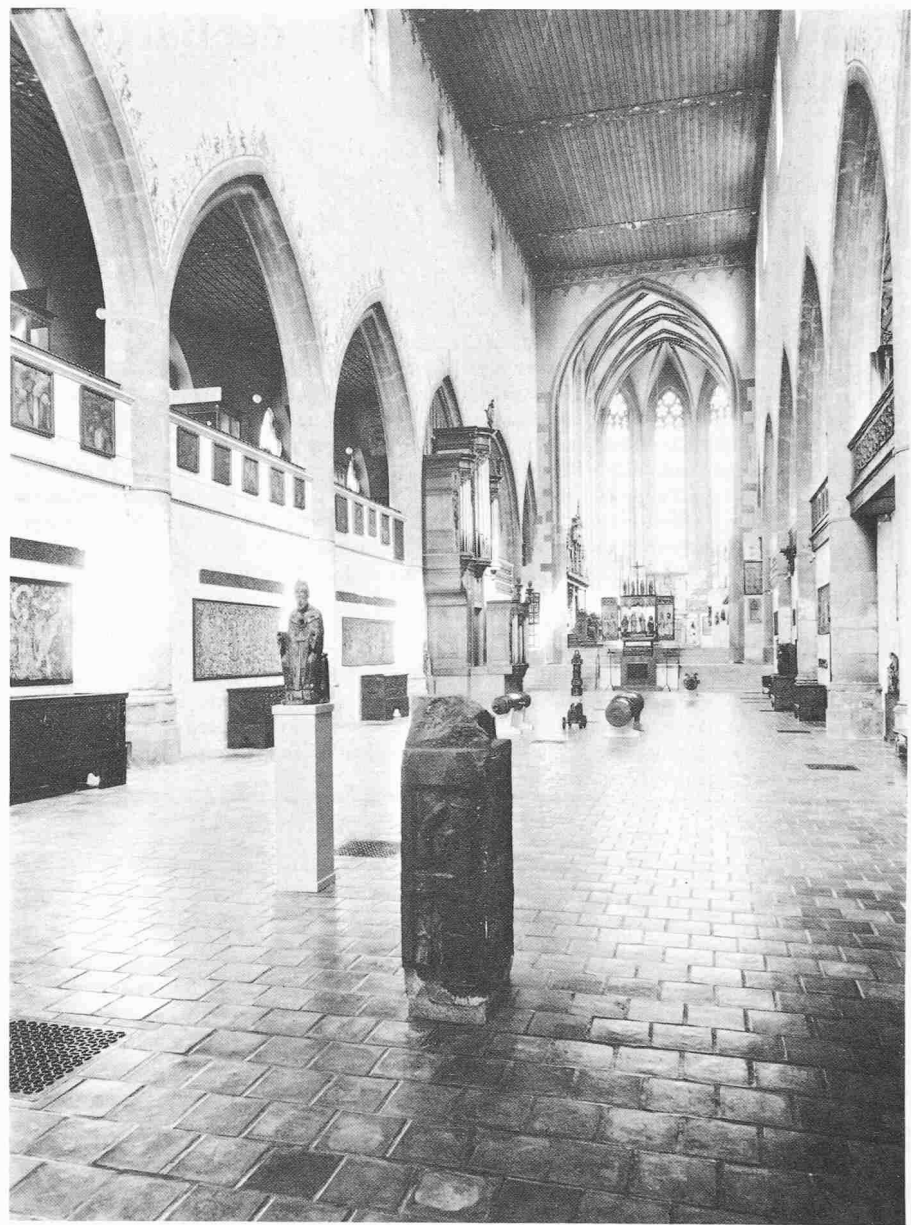
Bild 1. Innenansicht der Barfüsserkirche vor der Renovation. Man beachte an der rechten Pfeilerreihe (Achse C) die Verfärbung infolge Salzeinwirkung

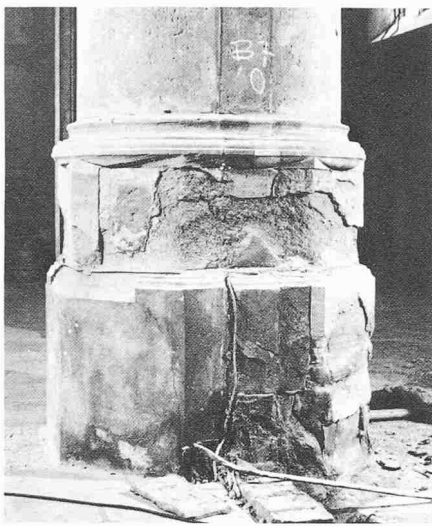
Bild 3a. Pfeiler B7. Die «elektro-physikalische Mauerrockenlegung» hat die Zerstörung des Steingefüges nicht verhindern können (Aufnahme: Mai 1975)

Steinstruktur an diesen Pfeilern die gleichen Fortschritte wie an den nicht behandelten. Mit andern Worten, das Verfahren erwies sich als völlig unwirksam.

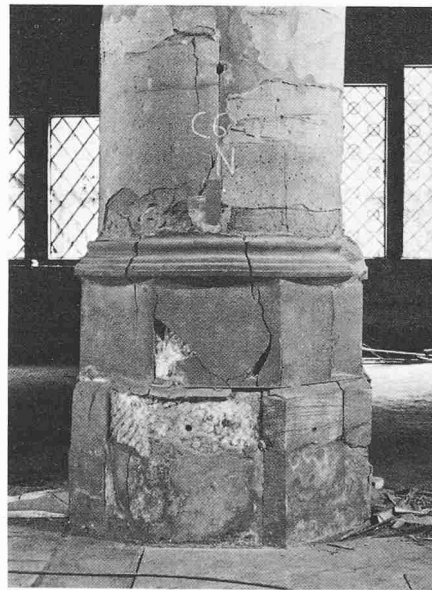
des Mittelschiffes zu sehen. Vereinzelt mussten klaffende Risse in den darüberliegenden Pfeilertrömmeln festgestellt werden (Bild 3). Die einzige Ausnahme bildeten die beiden östlichsten Pfeiler, weil sie auf der verbleibenden Rückwand des ehemaligen Lettners aufliegen und aus diesem Grunde nicht bis zum Kirchenboden hinabreichen.

Bild 3. Zerstörungen an den Pfeilerbasen. Die wachsenden Salzkristalle sprengen das Korngefüge und erzeugen Spannungsrisse (Aufnahme: Mai 1975)

In der Zeit von 1799 bis 1815 konnten – wahrscheinlich infolge der Luftfeuchtigkeit – grosse Mengen des gelagerten Salzes durch den undichten Boden ins Erdreich versickern. So kam es, dass selbst nachdem das Lager geräumt war, praktisch unerschöpfliche Rückstände im Porenwasser der Aufschüttung zurückblieben. Dank der Kapillarität konnte das salzhaltige Wasser in die Poren der Buntsandstein-Pfeiler emporsteigen. An der Oberfläche verdunstete das Wasser, so dass kein stationärer Zustand eintreten konnte. Die ständig nachströmende Sole bewirkte eine von innen nach aussen zunehmende Salzkonzentration, bis schliesslich die Sättigung erreicht war. Die wachsenden Salzkristalle sprengten schliesslich das Steingefüge von aussen nach innen. Die vertikalen Risse oberhalb der Salzausscheidungen dürften auf ein Quellen der darunterliegenden Quader zurückzuführen sein (Bild 3).

Hauptverantwortlich für die Schäden an den Pfeilerbasen sind somit nicht die direkten Einwirkungen des gelagerten Salzes, sondern die *Nachwirkungen der im Erdreich angesammelten Verluste*. Es steht ausser Frage, dass der *Heizbetrieb des Museums die Verdunstung des Porenwassers begünstigt und den Nachschub an Salzwasser aus dem Erdreich beschleunigt hat*. Die hohe Salzkonzentration im Heizkanal ist symptomatisch. Die festgestellten Schäden waren durchweg auf *mechanische Wirkungen des Kristalldruckes* zurückzuführen; chemische Nebenwirkungen konnten nirgends festgestellt werden. Wie zu erwarten, waren die Salzkonzentrationen unter dem Kirchenboden durchweg sehr hoch. Trotzdem waren an den Pfeilerfundamenten nicht die geringsten Schäden feststellbar; die Erdfeuchtigkeit hatte sie vor der Salzkristallisation geschützt.

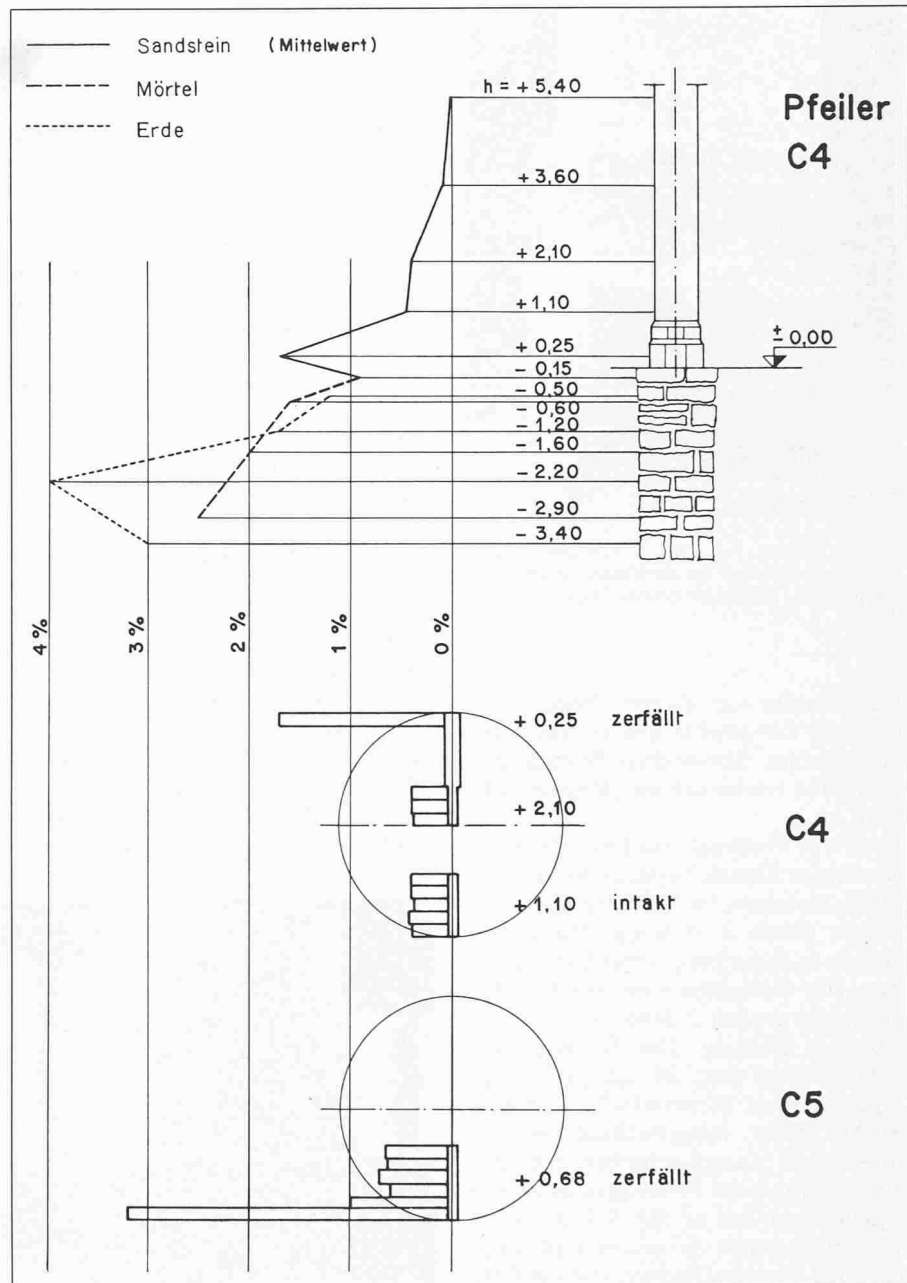
Zusätzliche chemische Analysen des Kantonschemikers Basel-Stadt erlaubten, die Salzkonzentration von unten nach oben und von der Oberfläche ins Innere der Pfeiler zu verfolgen (Bild 5). Der hohe Salzgehalt in Bauteilen, die erst nach 1890 errichtet wurden, die somit nie mit dem gelagerten Salz in Berührung kamen, war ebenfalls sehr aufschlussreich. Im Mörtel der Heizkanäle fand man z. B. einen Salzgehalt von 24,2 Gewichtsprozent. Aufgrund dieser Fakten kann folgender Vorgang rekonstruiert werden:

Bild 5. Salzgehalte in Gewichtsprozent

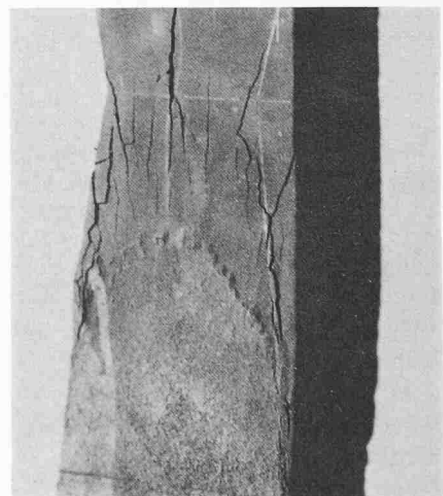
Bild 4. Versuche im Laboratorium der Schweizerischen Rheinsalinen in Schweizerhalle. Das abgebildete Buntsandstein-Prisma wurde am 19. 5. 1964 einen Zentimeter tief in eine Salzsole eingetaucht. Am 5. 1. 1965 konnten die ersten Risse oberhalb der Salzausscheidungen beobachtet werden. Das Bild ist am 29. 6. 1965 aufgenommen worden

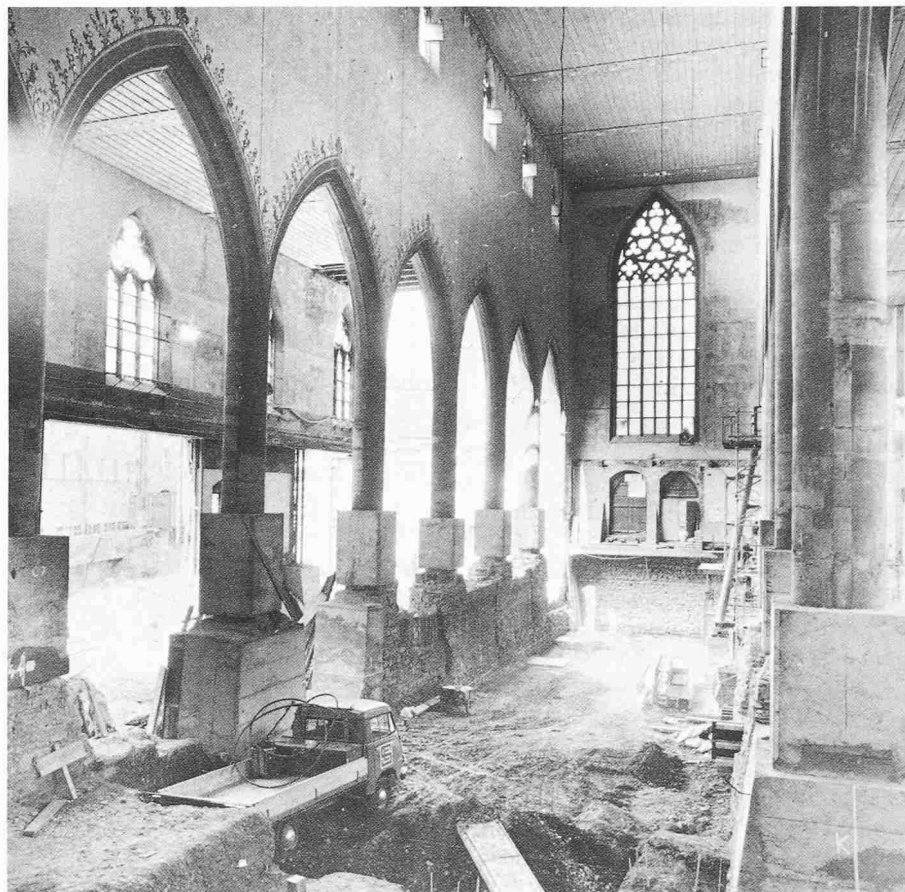
Bild 7. Das Untergeschoss ist ausgehoben. Links sieht man die freigelegte Grundmauer der Nordfassade der ersten Barfüsserkirche. Die Baumeister der zweiten Kirche haben sie als Fundament für die südliche Pfeilerreihe (Achse C) benützt (Aufnahme: 30.4.76)

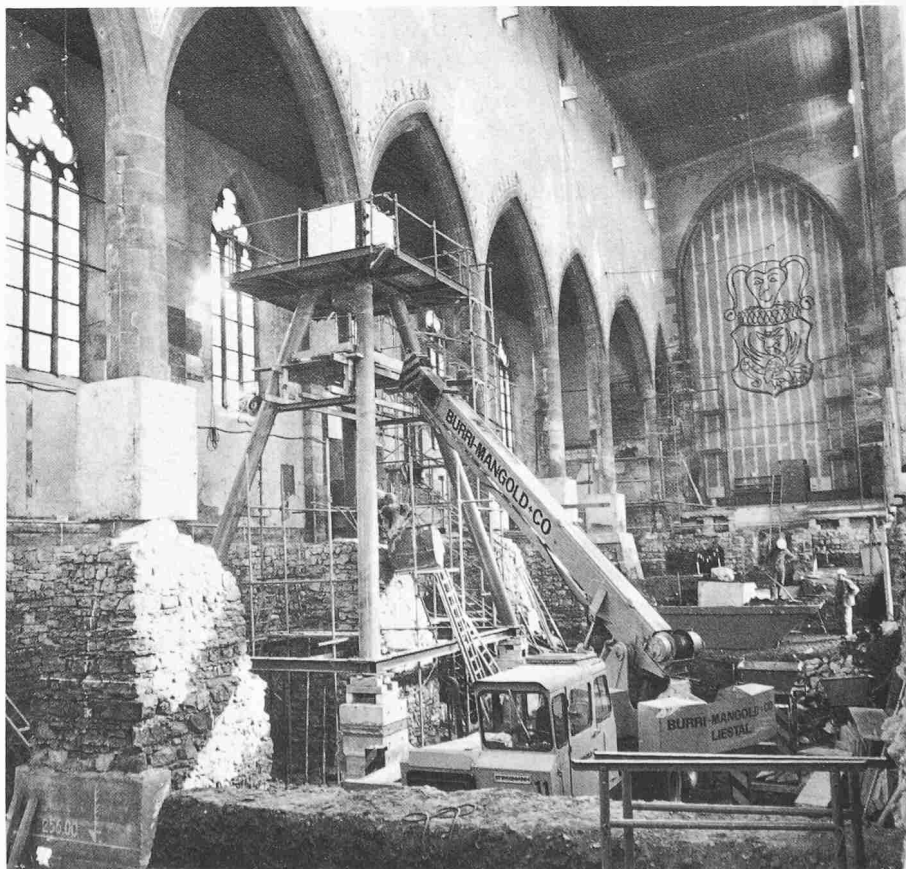
Bild 8. Pfeiler B 4 ist unterfangen und bis auf das Fundament abgetragen. Im Gegensatz zu den Pfeilern der Achse C ruhen diejenigen der Achse B auf massiven Einzelfundamenten. Im Hintergrund erkennt man die provisorische Schutzwand zwischen Chor und Mittelschiff (Aufnahme 29.1.76)

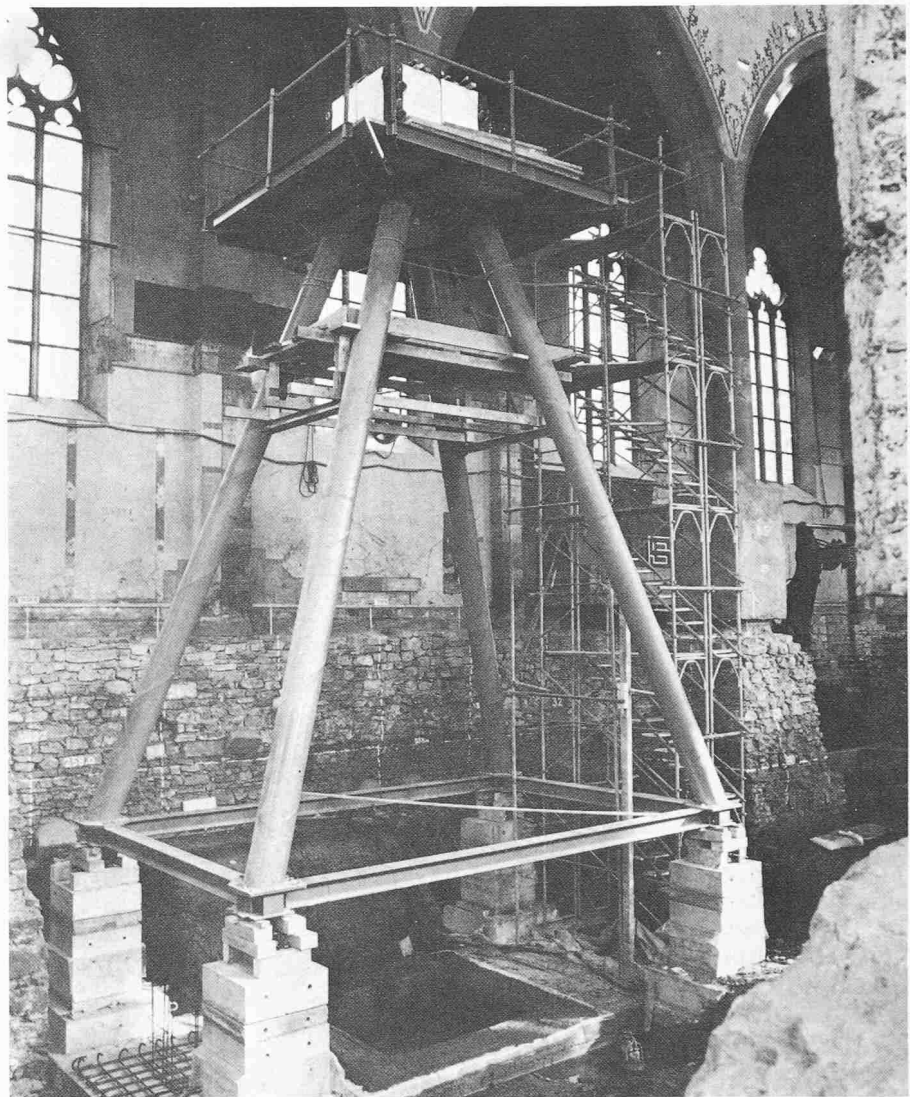
Bild 9. Pfeiler B 4. Abbruch- und Aushubarbeiten sind beendet. Das neue Fundament und die Wanne für den Stützenfuss sind betoniert. Die Grundwasserisolation ist bereits aufgetragen. Neben der Wanne ist die Armierung für den Stützenfuss sichtbar (Photo B. Jaggi. Aufnahme 7.2.76)

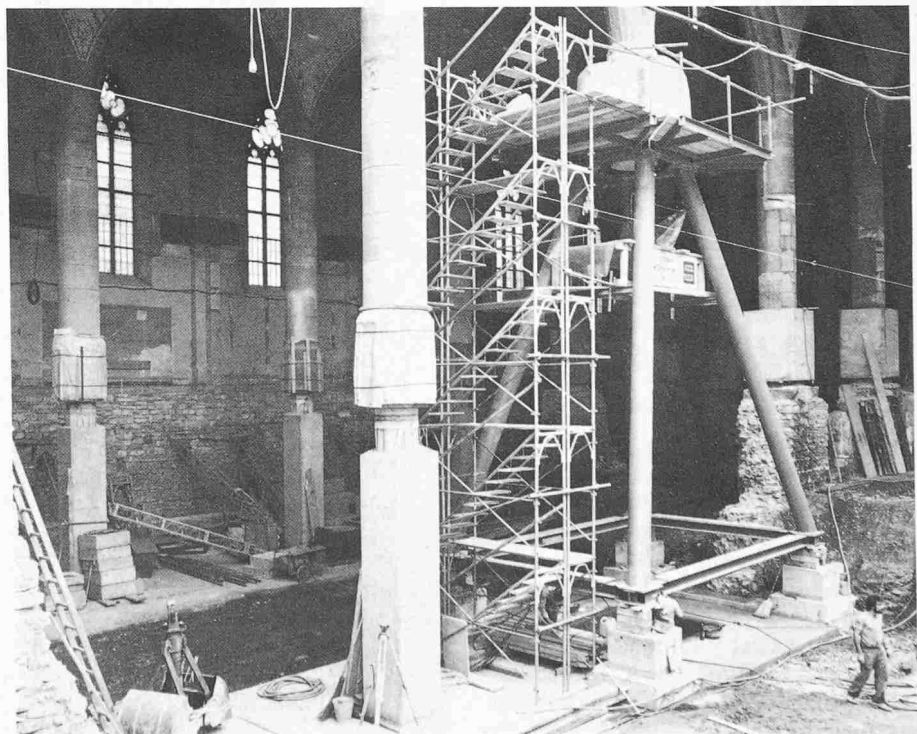
Bild 10. Pfeiler C 4. Gleiche Bauphase wie Bild 9. Im Vordergrund und im Hintergrund links sind die bereits sanierten Pfeiler C 3 bzw. B 3 und B 4 sichtbar. Im Hintergrund rechts erkennt man die gesicherten, aber noch nicht sanierten Pfeiler C 5 und C 6 (Aufnahme: 2.7.76)

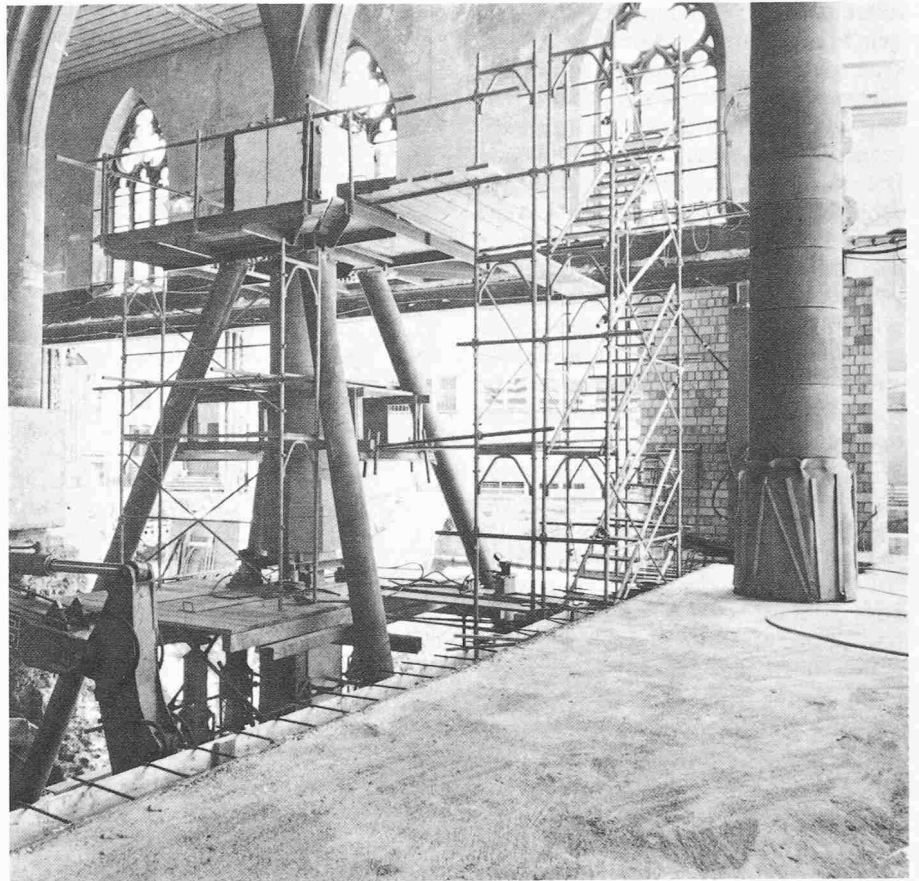
Bild 11. Pfeiler C 4. Der neue Pfeiler ist eingebaut worden. Er muss noch mit Hilfe der Flachpresse unter Druck gesetzt werden. In der Zwischenzeit ist die erste Etappe der Decke über Untergeschoss betoniert worden (Aufnahme: 28.8.76)

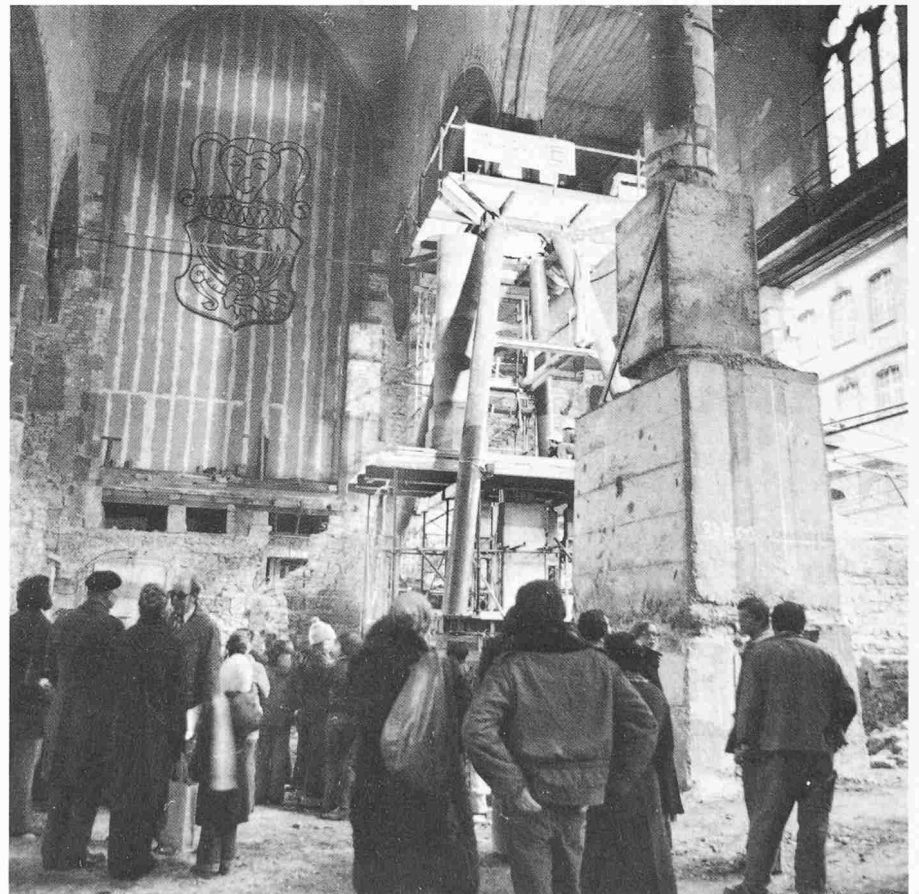
Bild 12. Pfeiler C 7. Der neue Buntsandstein-Pfeiler ist seitlich mit Hilfe eines Pneukranes zusammengebaut worden; nun wird er unter die Trennfuge eingefahren. Eine Schulklass schaut interessiert zu (Aufnahme: 16.12.76)

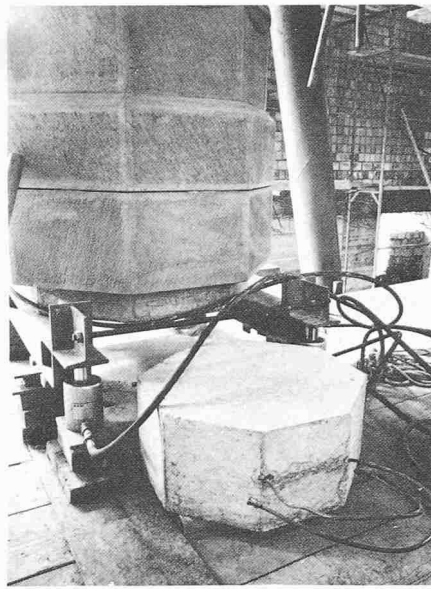
Bild 13. Pfeiler C 5. Der Mörtel für die Verbindung des neuen Pfeilers mit der bestehenden Konstruktion ist aufgetragen worden, solange die Trennfuge noch zugänglich war. Anschliessend ist der neue Pfeiler angehoben worden, um die Fuge zu schliessen. Die Flachpresse ist bereit, um zwischen Stützenkopf und Pfeilerbasis eingeschoben zu werden (Aufnahme: 5.4.77)

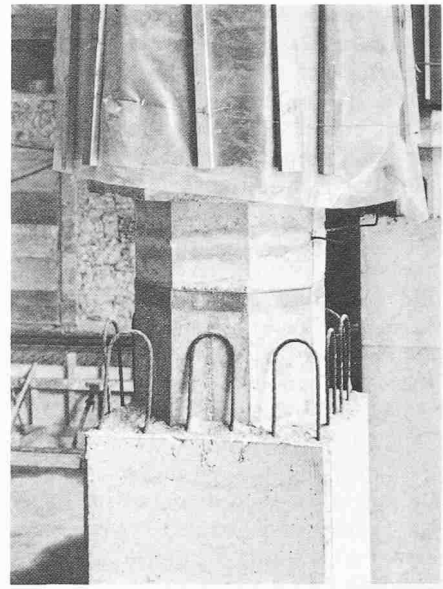
Bild 14. Pfeiler C 5. Die Flachpresse ist eingebaut und aufgepresst worden. Dabei hat sich die Brechfuge um 20 mm geöffnet; sie ist mit Zementmörtel ausgestopft worden. Der Pressring und die Stützkonstruktion sind bereits ausgebaut; die Sanierung der Mittelschiff-Pfeiler ist beendet (Aufnahme: 13.4.77)
