Renovationen und Sanierung der Barfüsserkirche

Ingenieurarbeiten

Von Alfred Jaggi, Basel

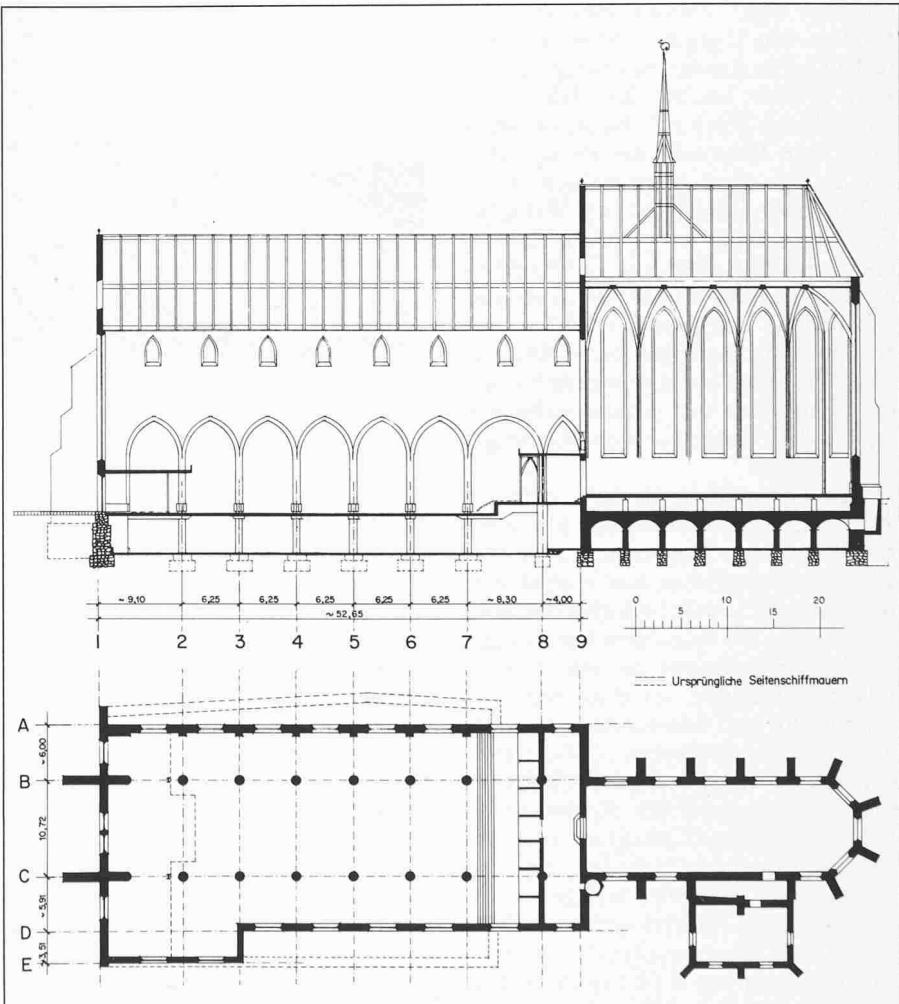
Bild 2. Längsschnitt und Grundriss des Erdgeschosses nach der Renovation. Die beschädigten Pfeiler sind durch genaue Kopien ersetzt worden. Material und Bauweise entsprechen der ursprünglichen Konstruktion. Vor dem Chor steht wieder eine rekonstruierte Lettner. Die verbreiterte Westfassade hat ihre ursprüngliche Gestalt zurück erhalten. Die stilfremden Emporen sind – bis auf eine Galerie zwischen den Achsen 1 und 2 – verschwunden. Das Untergeschoss unter dem Langhaus ist primär eine Sanierungsmassnahme (Beseitigung der Salzrückstände) und subsidiär ein Platzgewinn für das Museum. Der gewölbte Keller unter dem Chor stammt aus dem Jahre 1843.

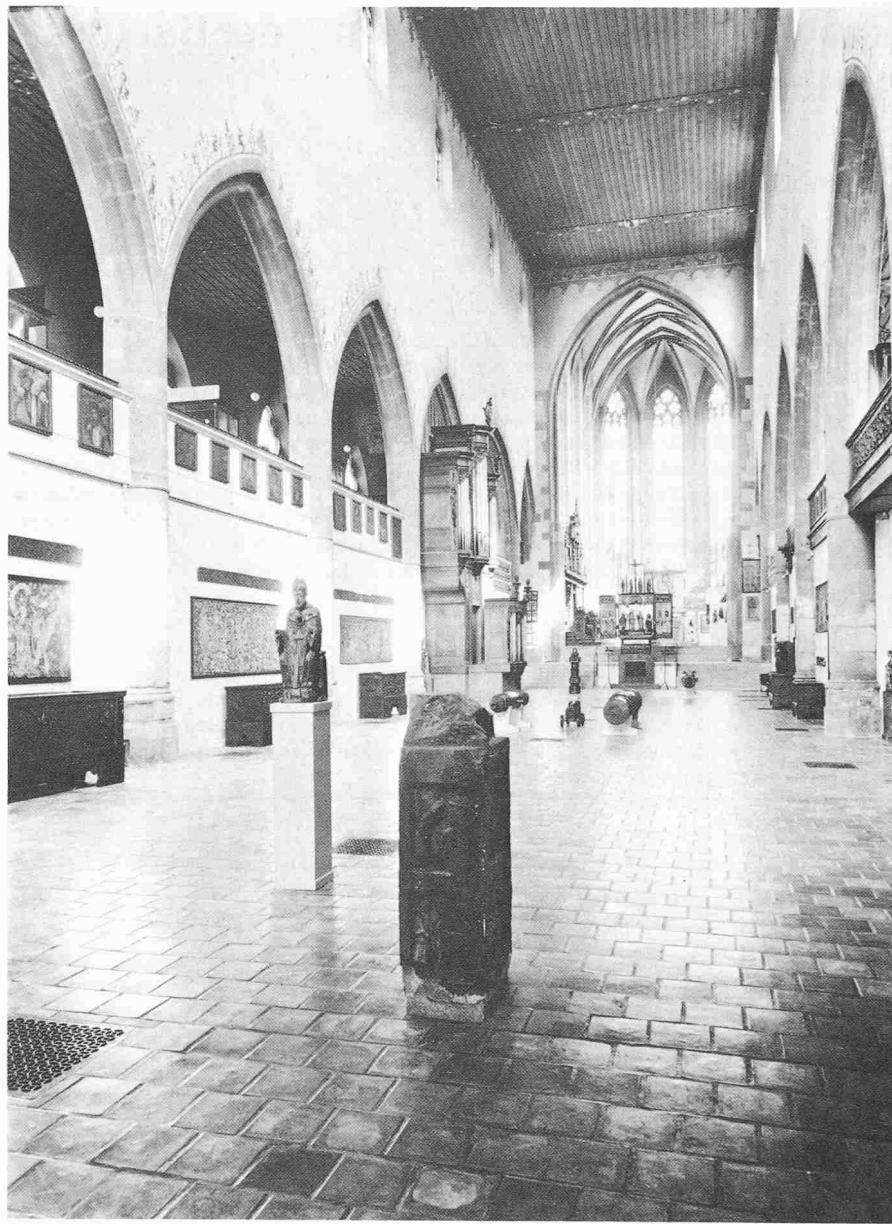
Bild 1. Innenansicht der Barfüsserkirche vor der Renovation. Man beachte an der rechten Pfeilerreihe (Achse C) die Verfärbung infolge Salzeinwirkung

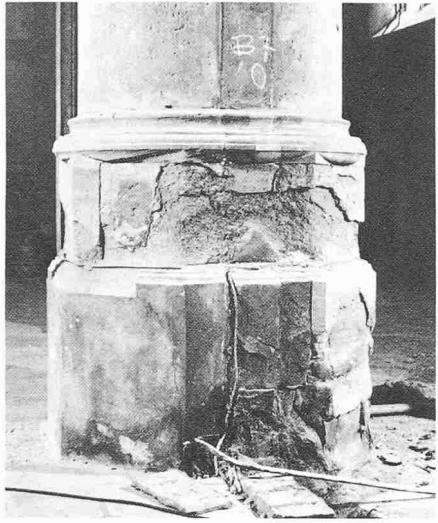
Bild 3a. Pfeiler B 7. Die «elektro-physikalische Mauertrockenlegung» hat die Zerstörung des Steingefüges nicht verhindern können (Aufnahme: Mai 1975)

Steinstruktur an diesen Pfeilern die gleichen Fortschritte wie an den nicht behandelten. Mit andern Worten, das Verfahren erwies sich als völlig unwirksam.

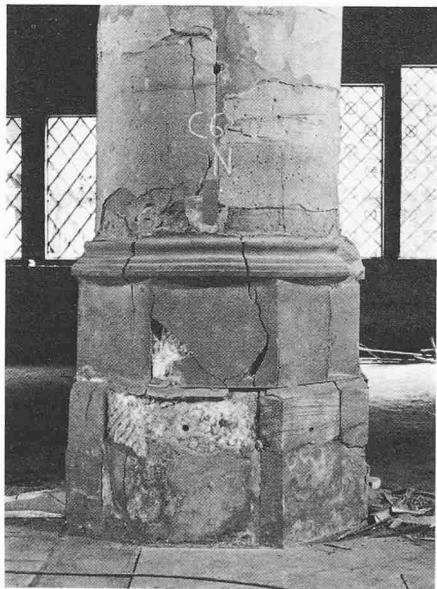
des Mittelschiffes zu sehen. Vereinzelt mussten klaffende Risse in den darüberliegenden Pfeilertrommeln festgestellt werden (Bild 3). Die einzige Ausnahme bildeten die beiden östlichsten Pfeiler, weil sie auf der verbleibenden Rückwand des ehemaligen Lettners aufliegen und aus diesem Grunde nicht bis zum Kirchenboden hinabreichen.

Bild 3. Zerstörungen an den Pfeilerbasen. Die wachsenden Salzkristalle sprengen das Korngefüge und erzeugen Spannungsrisse (Aufnahme: Mai 1975)

In der Zeit von 1799 bis 1815 konnten – wahrscheinlich infolge der Luftfeuchtigkeit – grosse Mengen des gelagerten Salzes durch den undichten Boden ins Erdreich versickern. So kam es, dass selbst nachdem das Lager geräumt war, praktisch unerschöpfliche Rückstände im Porenwasser der Aufschüttung zurückblieben. Dank der Kapillarität konnte das salzhaltige Wasser in die Poren der Buntsandstein-Pfeiler emporsteigen. An der Oberfläche verdunstete das Wasser, so dass kein stationärer Zustand eintreten konnte. Die ständig nachströmende Sole bewirkte eine von innen nach aussen zunehmende Salzkonzentration, bis schliesslich die Sättigung erreicht war. Die wachsenden Salzkristalle sprengten schliesslich das Steingefüge von aussen nach innen. Die vertikalen Risse oberhalb der Salzausscheidungen dürften auf ein Quellen der darunterliegenden Quader zurückzuführen sein (Bild 3).

Hauptverantwortlich für die Schäden an den Pfeilerbasen sind somit nicht die direkten Einwirkungen des gelagerten Salzes, sondern die *Nachwirkungen der im Erdreich angesammelten Verluste*. Es steht ausser Frage, dass der *Heizbetrieb des Museums die Verdunstung des Porenwassers begünstigt und den Nachschub an Salzwasser aus dem Erdreich beschleunigt hat*. Die hohe Salzkonzentration im Heizkanal ist symptomatisch. Die festgestellten Schäden waren durchweg auf *mechanische Wirkungen des Kristalldruckes* zurückzuführen; chemische Nebenwirkungen konnten nirgends festgestellt werden.

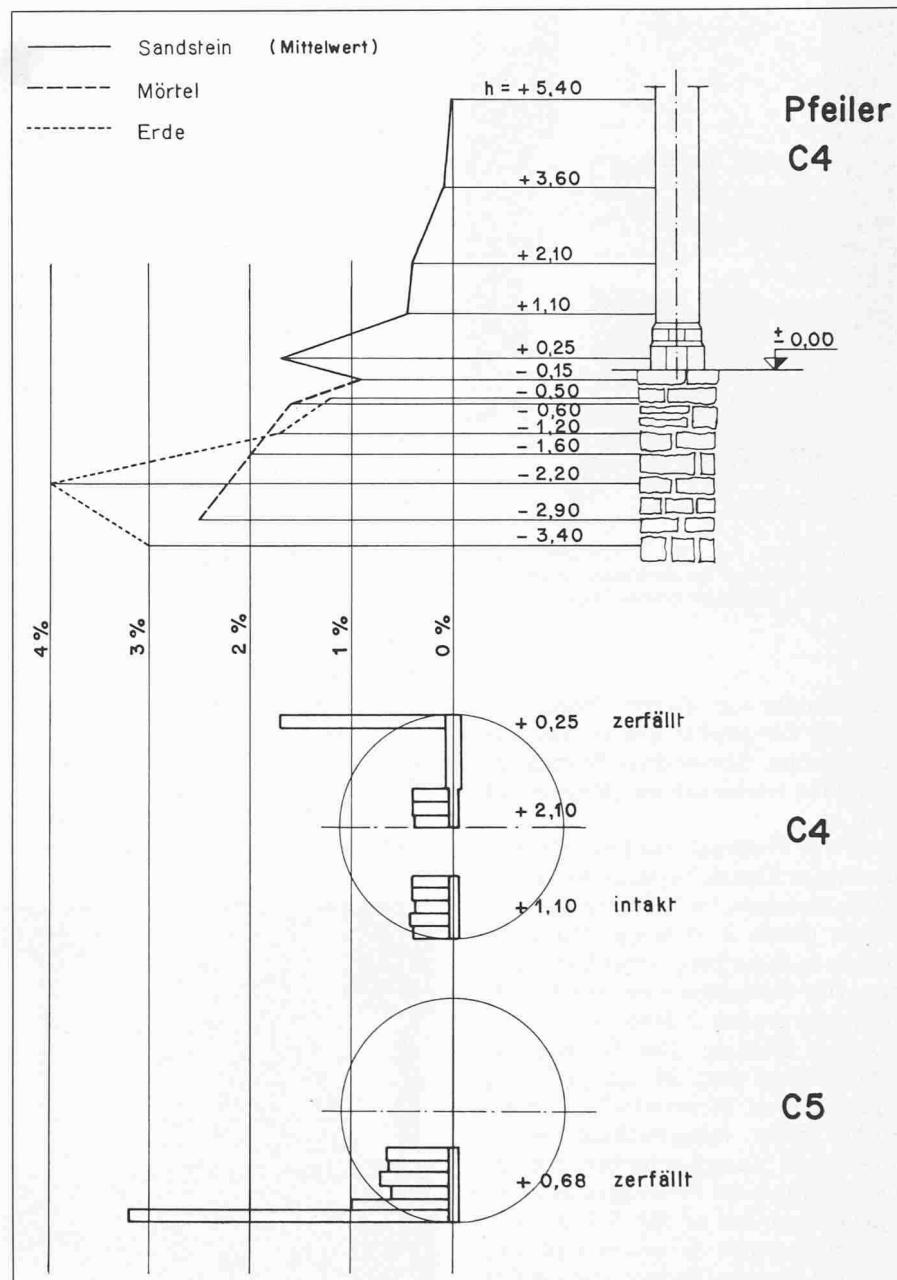
Bild 5. Salzgehalte in Gewichtsprozenten

Zusätzliche chemische Analysen des Kantonschemikers Basel-Stadt erlaubten, die Salzkonzentration von unten nach oben und von der Oberfläche ins Innere der Pfeiler zu verfolgen (Bild 5). Der hohe Salzgehalt in Bauteilen, die erst nach 1890 errichtet wurden, die somit nie mit dem gelagerten Salz in Berührung kamen, war ebenfalls sehr ausschlussreich. Im Mörtel der Heizkanäle fand man z.B. einen Salzgehalt von 24,2 Gewichtsprozenten. Aufgrund dieser Fakten kann folgender Vorgang rekonstruiert werden:

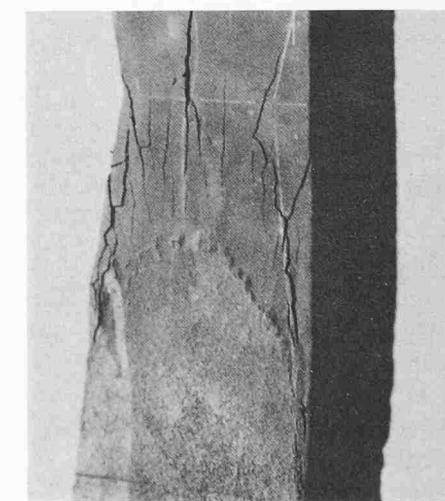
Bild 4. Versuche im Laboratorium der Schweizerischen Rheinsalinen in Schweizerhalle. Das abgebildete Buntsandstein-Prisma wurde am 19. 5. 1964 einen Zentimeter tief in eine Salzsole eingetaucht. Am 5. 1. 1965 konnten die ersten Risse oberhalb der Salzausscheidungen beobachtet werden. Das Bild ist am 29. 6. 1965 aufgenommen worden

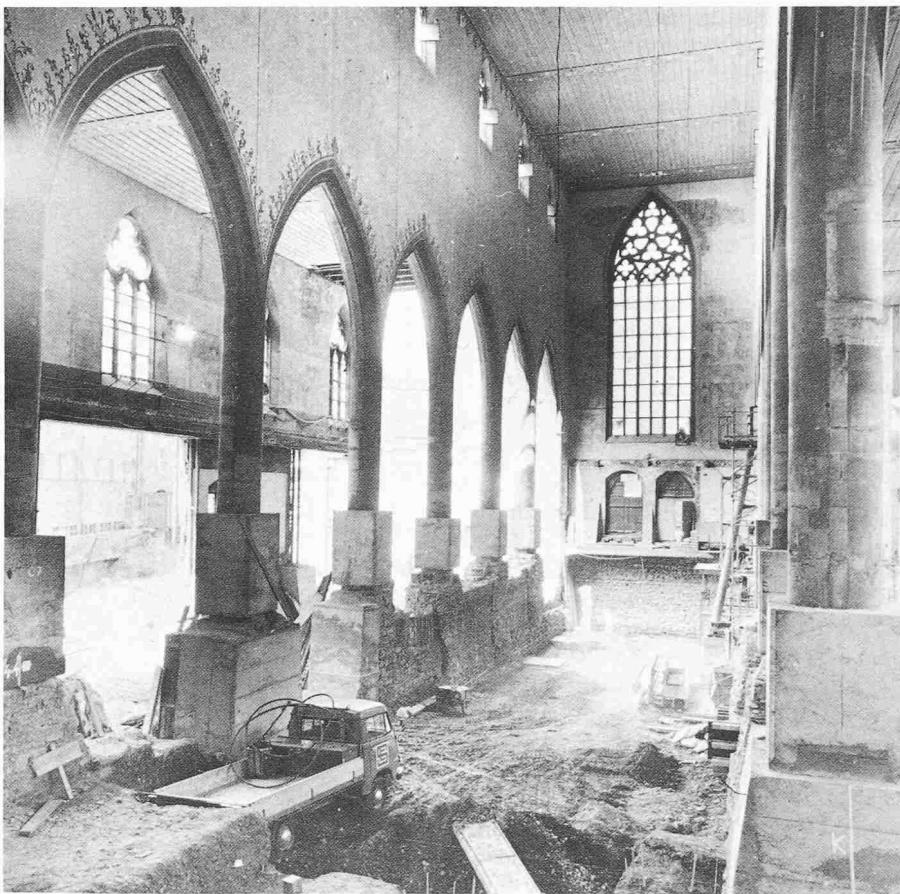
Bild 7. Das Untergeschoss ist ausgehoben. Links sieht man die freigelegte Grundmauer der Nordfassade der ersten Barfüsserkirche. Die Baumeister der zweiten Kirche haben sie als Fundament für die südliche Pfeilerreihe (Achse C) benutzt (Aufnahme: 30.4.76)

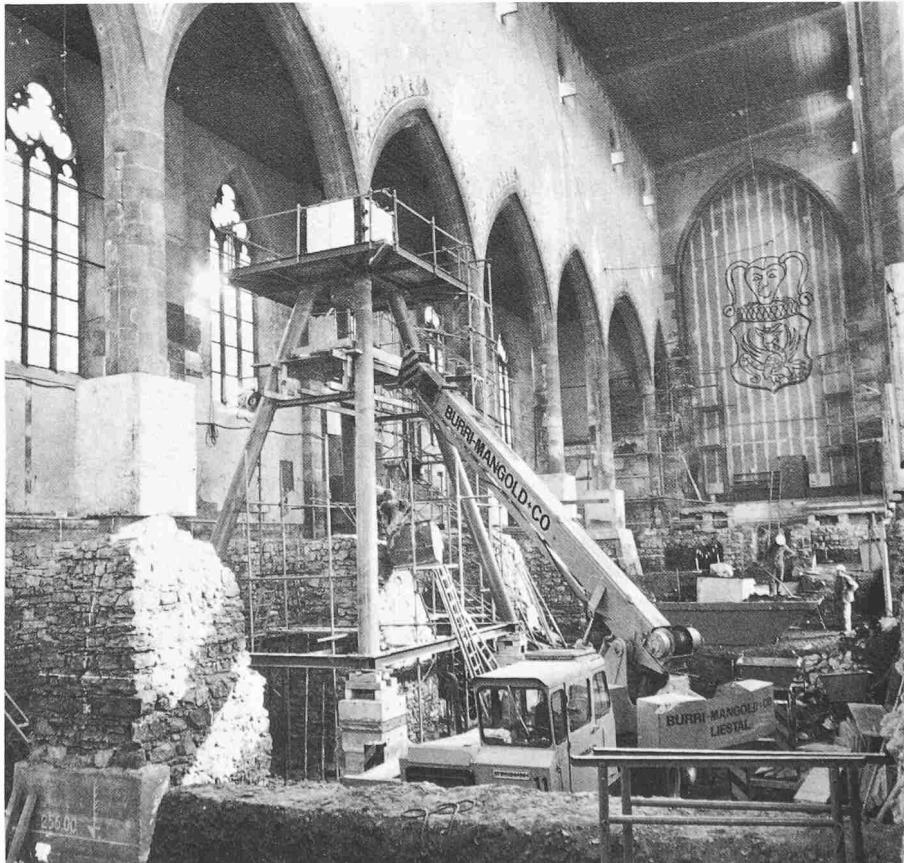
Bild 8. Pfeiler B 4 ist unterfangen und bis auf das Fundament abgetragen. Im Gegensatz zu den Pfeilern der Achse C ruhen diejenigen der Achse B auf massiven Einzelfundamenten. Im Hintergrund erkennt man die provisorische Schutzwand zwischen Chor und Mittelschiff (Aufnahme 29.1.76)

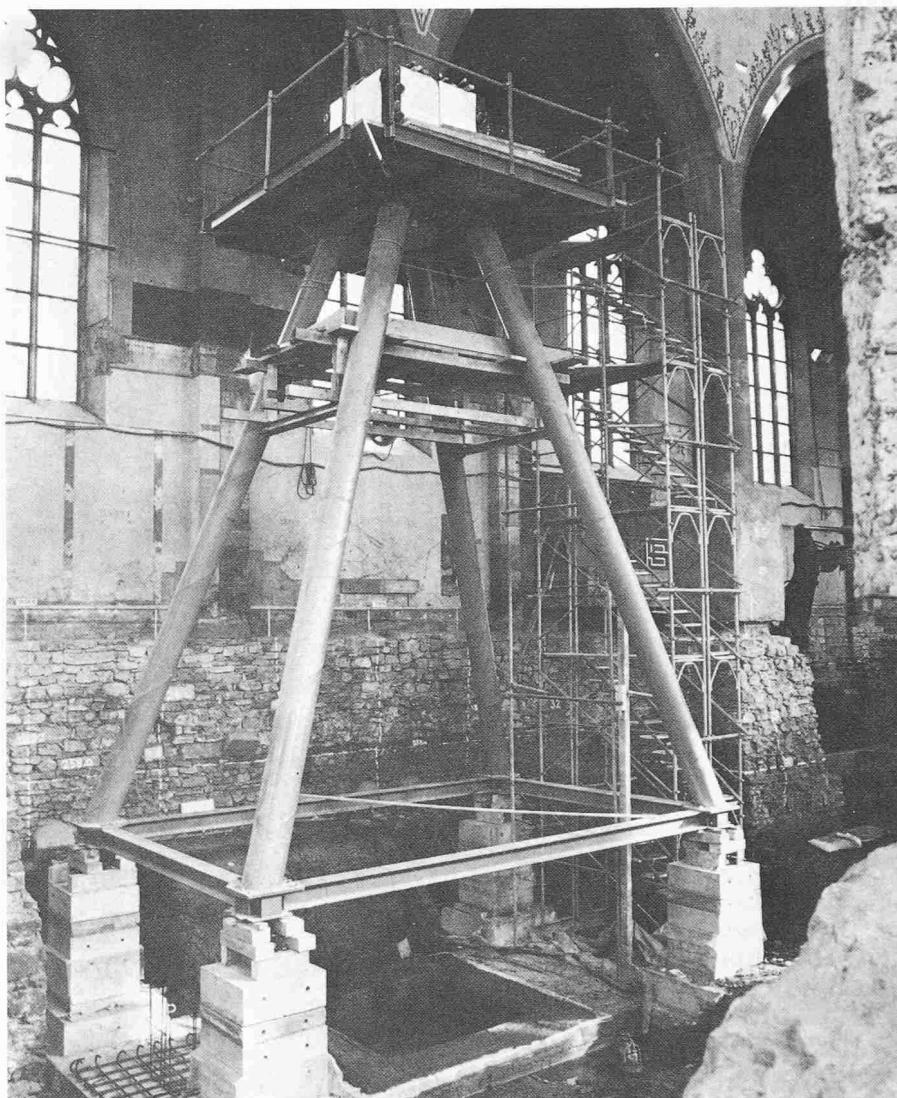
Bild 9. Pfeiler B 4. Abbruch- und Aushubarbeiten sind beendet. Das neue Fundament und die Wanne für den Stützenfuss sind betoniert. Die Grundwasserisolation ist bereits aufgetragen. Neben der Wanne ist die Armierung für den Stützenfuss sichtbar (Photo B. Jaggi. Aufnahme 7.2.76)

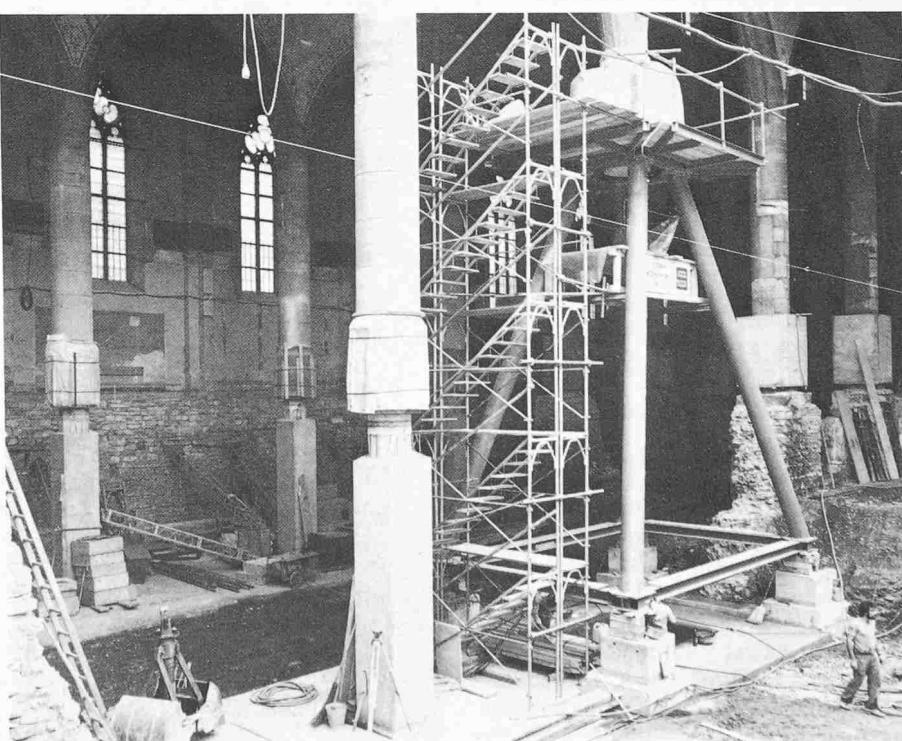
Bild 10. Pfeiler C 4. Gleiche Bauphase wie Bild 9. Im Vordergrund und im Hintergrund links sind die bereits sanierten Pfeiler C 3 bzw. B 3 und B 4 sichtbar. Im Hintergrund rechts erkennt man die gesicherten, aber noch nicht sanierten Pfeiler C 5 und C 6 (Aufnahme: 2.7.76)

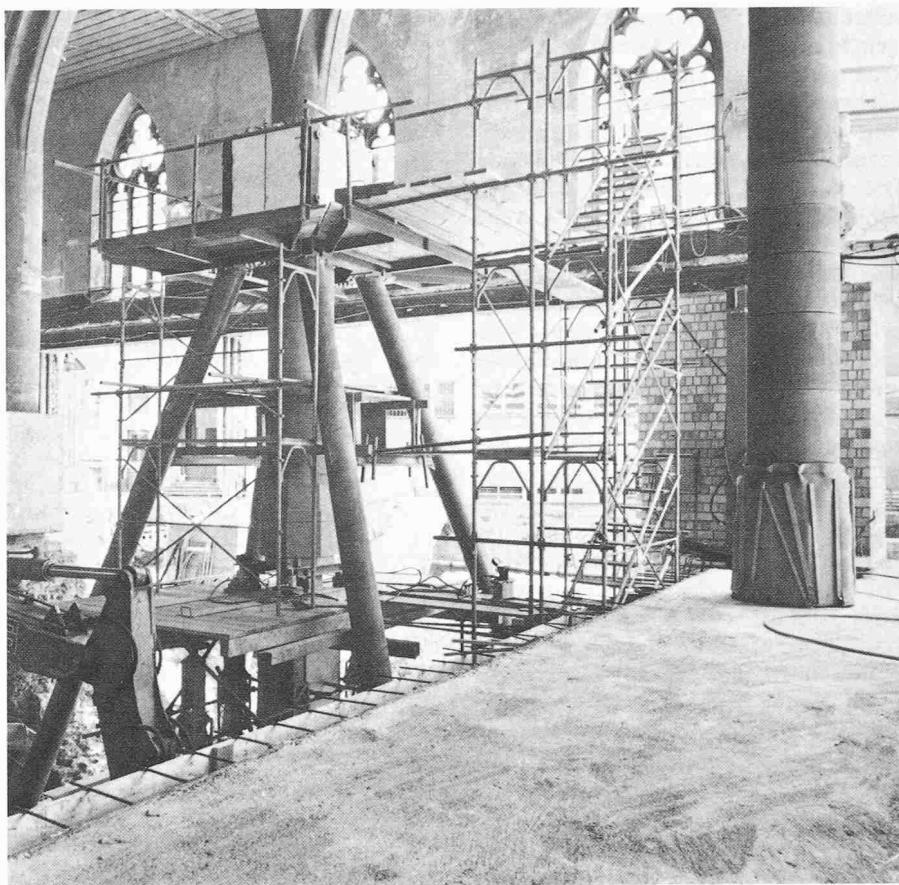
Bild 11. Pfeiler C 4. Der neue Pfeiler ist eingebaut worden. Er muss noch mit Hilfe der Flachpresse unter Druck gesetzt werden. In der Zwischenzeit ist die erste Etappe der Decke über Untergeschoß betoniert worden (Aufnahme: 28.8.76)

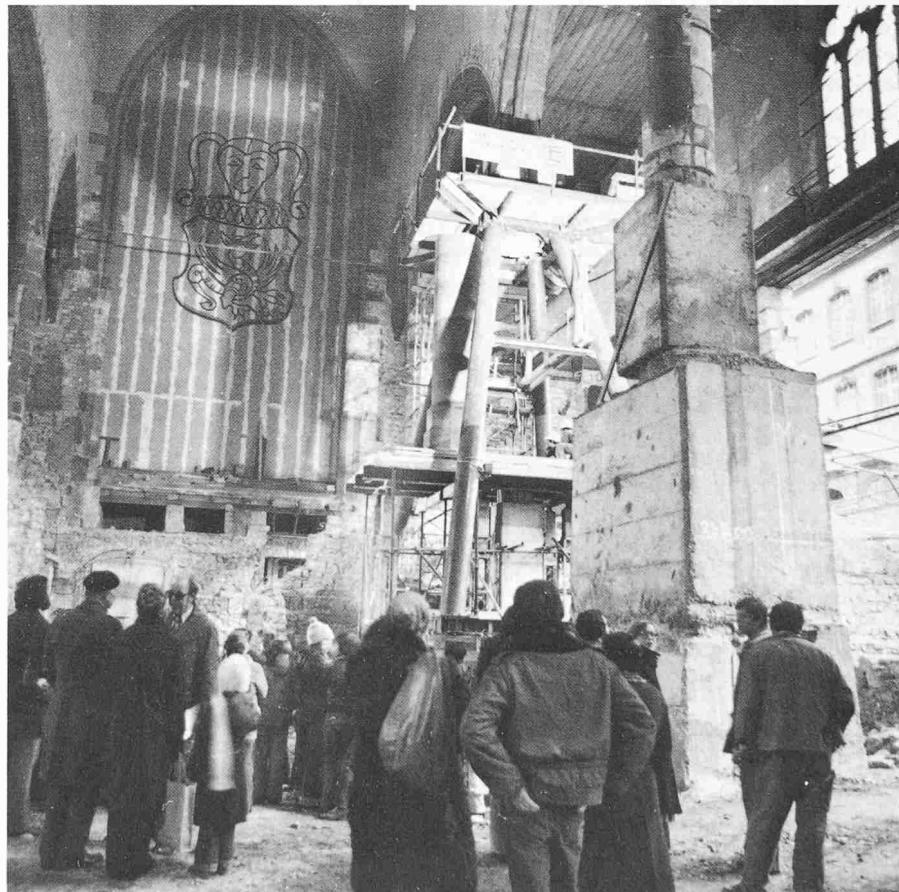
Bild 12. Pfeiler C 7. Der neue Buntsandstein-Pfeiler ist seitlich mit Hilfe eines Pneukranes zusammengebaut worden; nun wird er unter die Trennfuge eingefahren. Eine Schulklasse schaut interessiert zu (Aufnahme: 16.12.76)

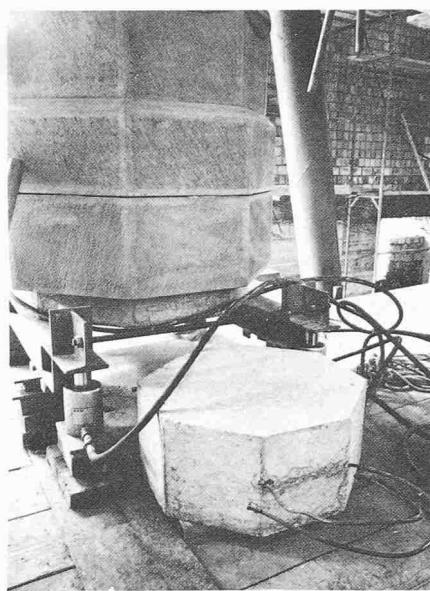
Bild 13. Pfeiler C 5. Der Mörtel für die Verbindung des neuen Pfeilers mit der bestehenden Konstruktion ist aufgetragen worden, solange die Trennfuge noch zugänglich war. Anschliessend ist der neue Pfeiler angehoben worden, um die Fuge zu schliessen. Die Flachpresse ist bereit, um zwischen Stützenkopf und Pfeilerbasis eingeschoben zu werden (Aufnahme: 5.4.77)

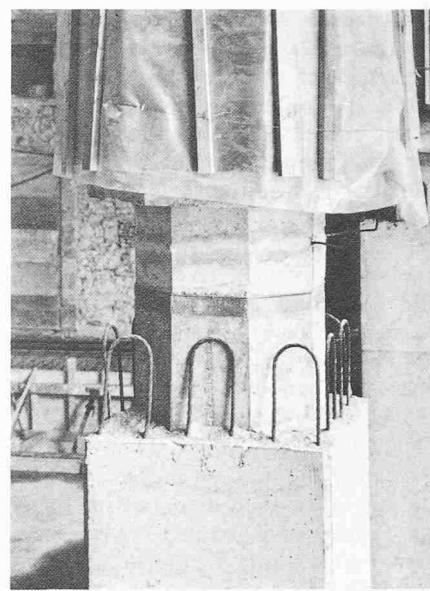
Bild 14. Pfeiler C 5. Die Flachpresse ist eingebaut und aufgepresst worden. Dabei hat sich die Brechfuge um 20 mm geöffnet; sie ist mit Zementmörtel ausgestopft worden. Der Pressring und die Stützkonstruktion sind bereits ausgebaut; die Sanierung der Mittelschiff-Pfeiler ist beendet (Aufnahme: 13.4.77)
