# Statische Sicherung historischer Bauten

Von E. Schubiger, Zürich

## Kartause Ittingen

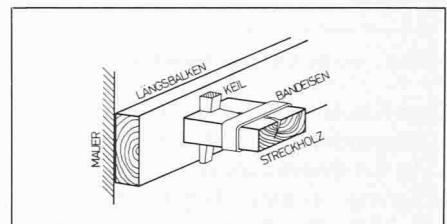
durch acht ursprüngliche, hölzerne Zugbänder miteinander verbunden. Bild 2 zeigt deren originelle Verkeilung vor den Seitenfassaden, die sich der damalige Architekt nicht scheute, als technische Massnahme zu zeigen. Als Sehenswürdigkeit bleibt sie heute sichtbar bestehen. Nach 150 Jahren wurde eine flache Stukktonne ohne Bedenken am Deckengebälk des Langhauses aufgehängt, wie dies damals üblich war. Gleichzeitig wurde 1703 dem Schiff ein breiter Chor angebaut (Bild 3). Dieser ist jedoch durch ein massiv gemauertes Kreuzgewölbe überdeckt, welches zwischen vier flankierende Bögen gespannt ist. Der Horizontalschub erzeugt eine unzulässige Exzentrizität der Mauerlast mit entsprechenden Randspannungen im Mauerwerk und Kantenpressungen der Fundamente auf den Baugrund. Ein

Bild 2. Verkeilung der Streckbalken durch das Kirchenschiff

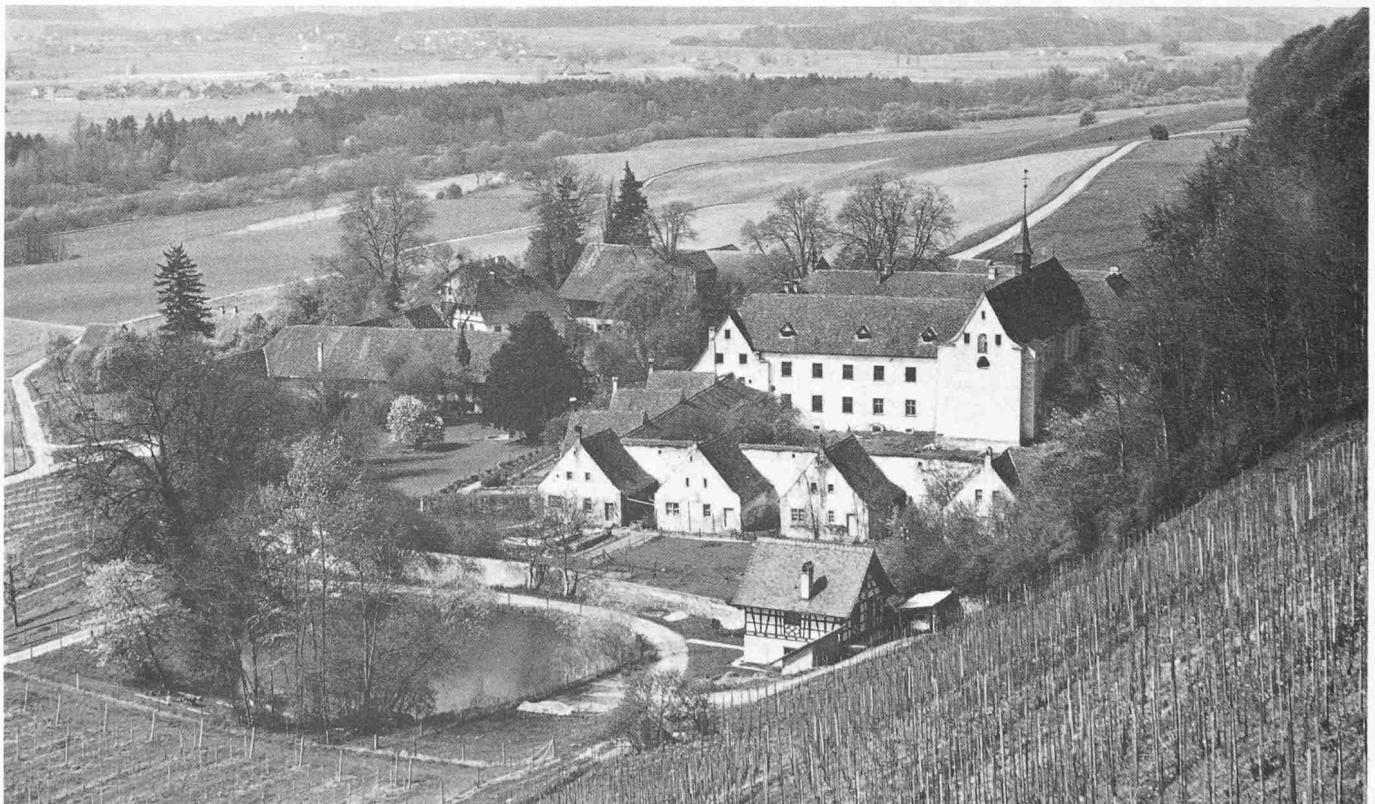
Dem Bauingenieur stellen sich hauptsächlich folgende vier Aufgaben: Nachrechnung der Fundationen, Zustand und Tragfähigkeit der hölzernen Dach- und Deckenkonstruktionen, Kippsicherheit der teilweise umgestürzten Umfassungsmauer (Bild 1) und vor allem die Sicherung des Gewölbes über dem Chor der Klosterkirche. Wir beschränken uns auf die Darstellung des letzten Punktes und schicken ihr eine kurze Entwicklungsgeschichte voraus. Das Langhaus wurde im Jahre 1553 als schmales Schiff mit schlichter Flachdecke gebaut. Obschon die steilen Dachbinder dank ihren Streckbalken theoretisch keinen Horizontalschub auf die Längsmauern ausüben, sind letztere

Bild 1. Kartause von Warth aus gesehen

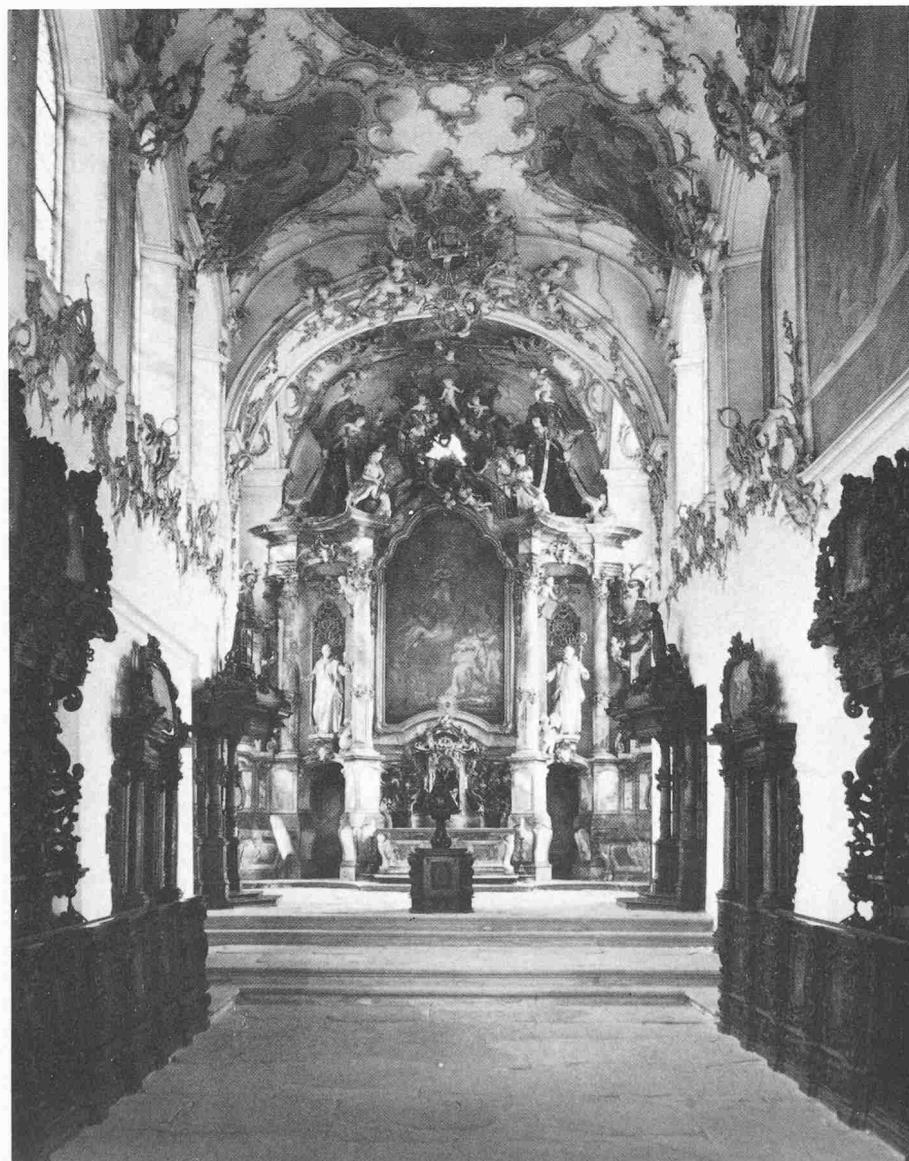
weggedrückt (Bild 6). Auf Bild 4 sind die schrägen Rissebilder im Bogen sichtbar und deuten auf die Auseinanderbewegung der Kämpferpunkte und die entsprechende Senkung des Scheitels hin. Der Bogen hinter dem Altar hat zudem den Westgiebel der Kirche in zwei Hälften getrennt. Der Spalt verläuft oben klaffend vom Estrichfenster

Bild 4. Chorbogen mit Schrägrissen

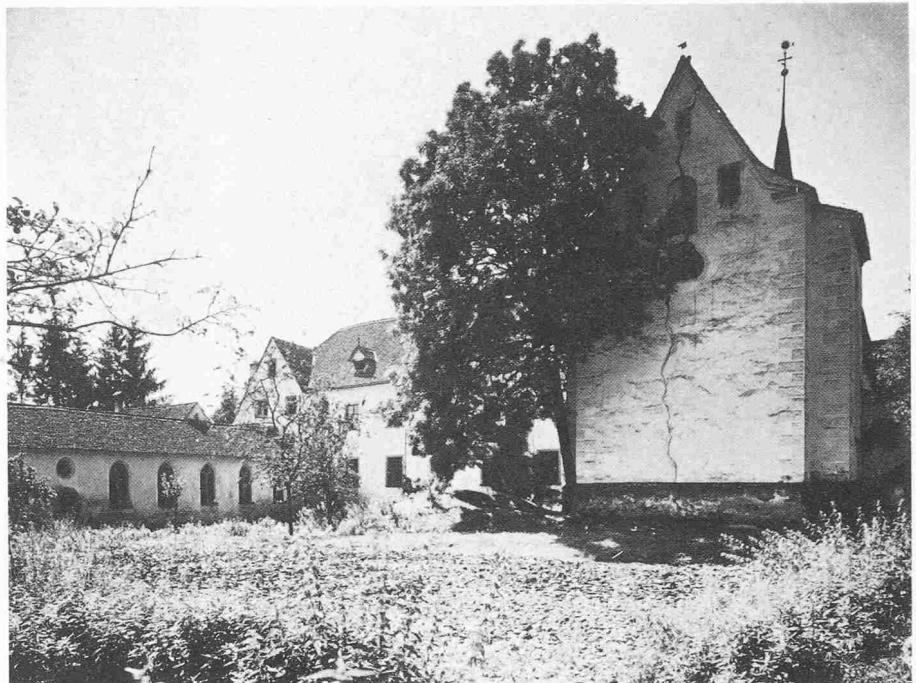
zur Nische und wurde früher unten unsachgemäß geflickt. (Bild 5).

Bild 5. Gespaltener Ostgiebel der Kirche

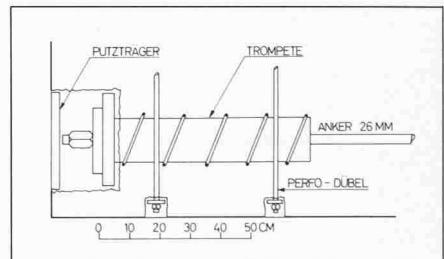
Bild 7. Detail des Ankerkopfes

Bild 7 zeigt den umschnürten Ankerkopf des Zugbandes mit besonderen Sicherungen gegen Absprengen der Gebäudekante durch Perfoanker. Zur Überwindung von Kriechverlusten geschah die Vorspannung in zwei Etappen mit 3 Wochen Pause (vom 28. Juni bis 9. Juli 1979):

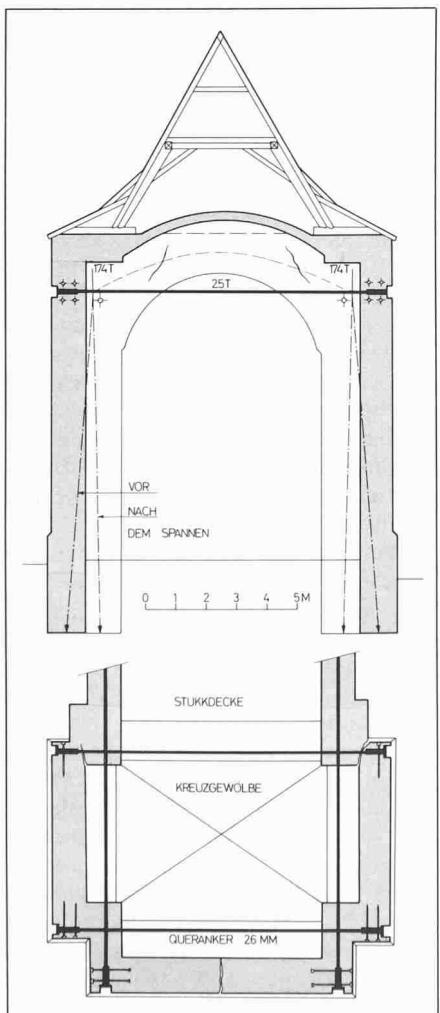
Bild 6 stellt den Grundriss des Kirchenchores dar als Untersicht des Kreuzgewölbes. Der Seitendruck auf die vier Mauerecken resultiert aus den Horizontalschüben der diagonalen Kanten und der flankierenden Bögen. Die Spannglieder umfassen das Rechteck an allen vier Seiten. Ihre Höhenlage ist bestimmt durch den Schnittpunkt des Kämpferdruckes mit dem Auflagerlot (Bild 6). Auf Wunsch der Denkmalpflege wurde die architektonische Wirkung der sichtbaren Zugbänder durch aufgehæftete Probestangen geprüft und als tragbar empfunden. Eine versteckte Lösung wie bei der Kathedrale St. Gallen kam sowohl aus technischen wie finanziellen Gründen nicht in Frage.

Bild 6. Spannglieder und Kräftespiel vor und nach dem Spannen

- Die erste Etappe hebt den Horizontalschub der Gewölbe auf und führt den exzentrischen Angriffspunkt der Mauerlast in den Schwerpunkt der Fundamente zurück. Die Drucklinie der Bögen ändert sich während der ersten Etappe kaum. Während der stufenweisen Betätigung der hydraulischen Presse wird die Verlängerung der Ankerstangen wiederholt gemessen. Die Übereinstimmung mit dem vorausberechneten elastischen Wert bestätigt, dass keine Bewegung im Bogen eingetreten ist.

- Die zweite Etappe korrigiert die verschobene Drucklinie der Bögen, setzt den Injektionsmörtel der Risse unter Druck und bekämpft weitere Scheitelsenkungen. Sie verschiebt die Resultante aus Ankerkraft und Schwerkraft der Mauer weiter nach innen und bewirkt eine rückläufige Tendenz der Fassadenneigungen. Während den 3 Wochen zwischen der ersten und zweiten Etappe verringerte sich die Zugkraft entsprechend der gewünschten Kriechbewegung des Mauerwerkes und Korrektur der Fundamentpressung. Ein weiterer Spannungsverlust nach dem Errei-

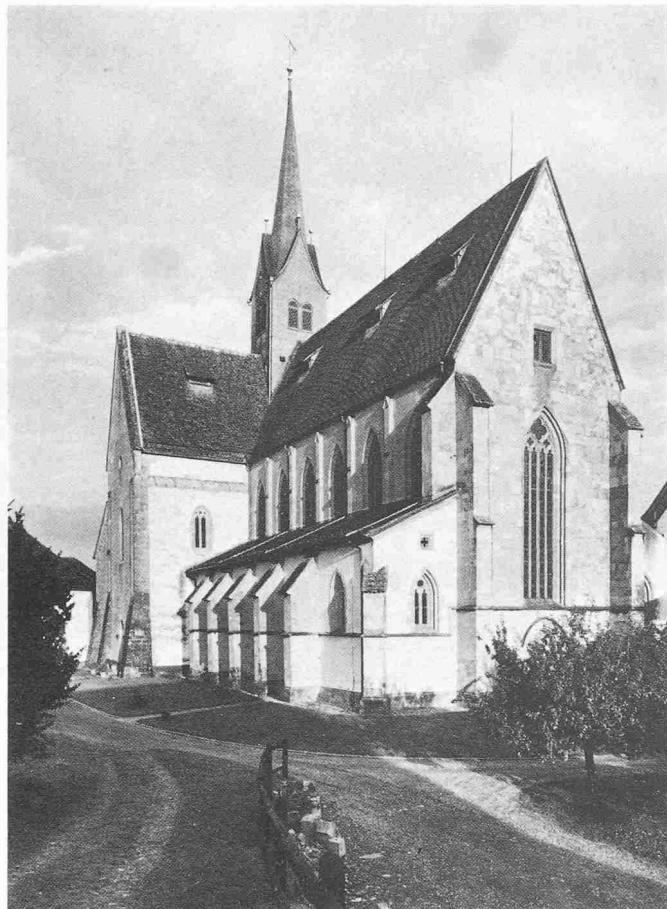
Bild 8 stellt die Westansicht der Kirche dar. Das hohe Mittelschiff besitzt ein steiles Dach und magere Wandlisenen, die

Bild 8. Westansicht der Klosterkirche Kappel

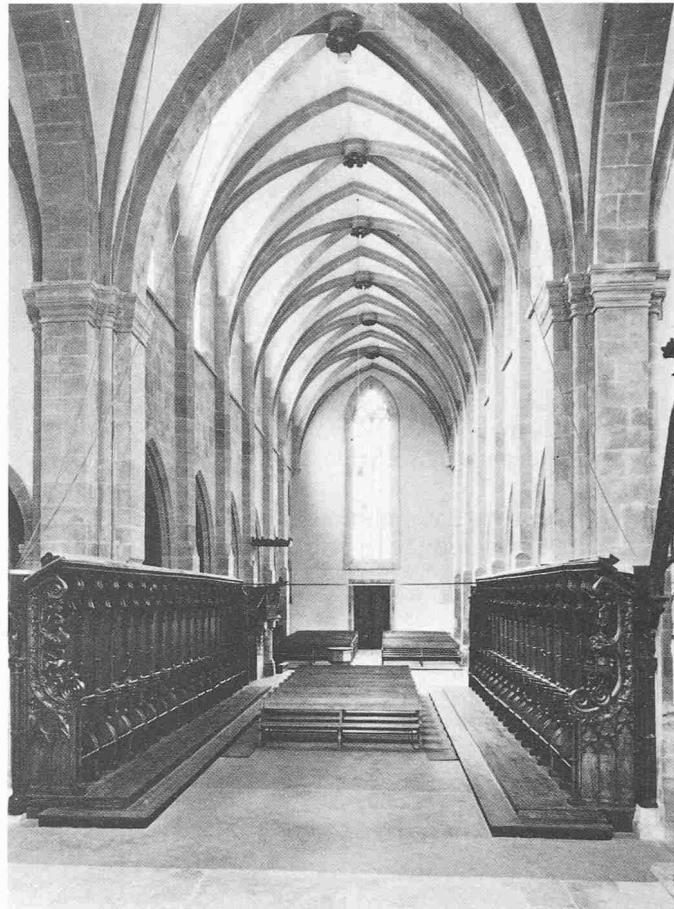
Beim Eintritt in die Kirche (Bild 10) bemerkst das geübte Auge, dass sich die Wände und Pfeiler des Mittelschiffes merklich nach aussen neigen. Auf dem Niveau der Fenstersimsen in 10 m Höhe beträgt die Abweichung vom Lot im Norden durchschnittlich 5, im Süden 2 cm.

Bild 10 Mittelschiff gegen Rückwand gesehen

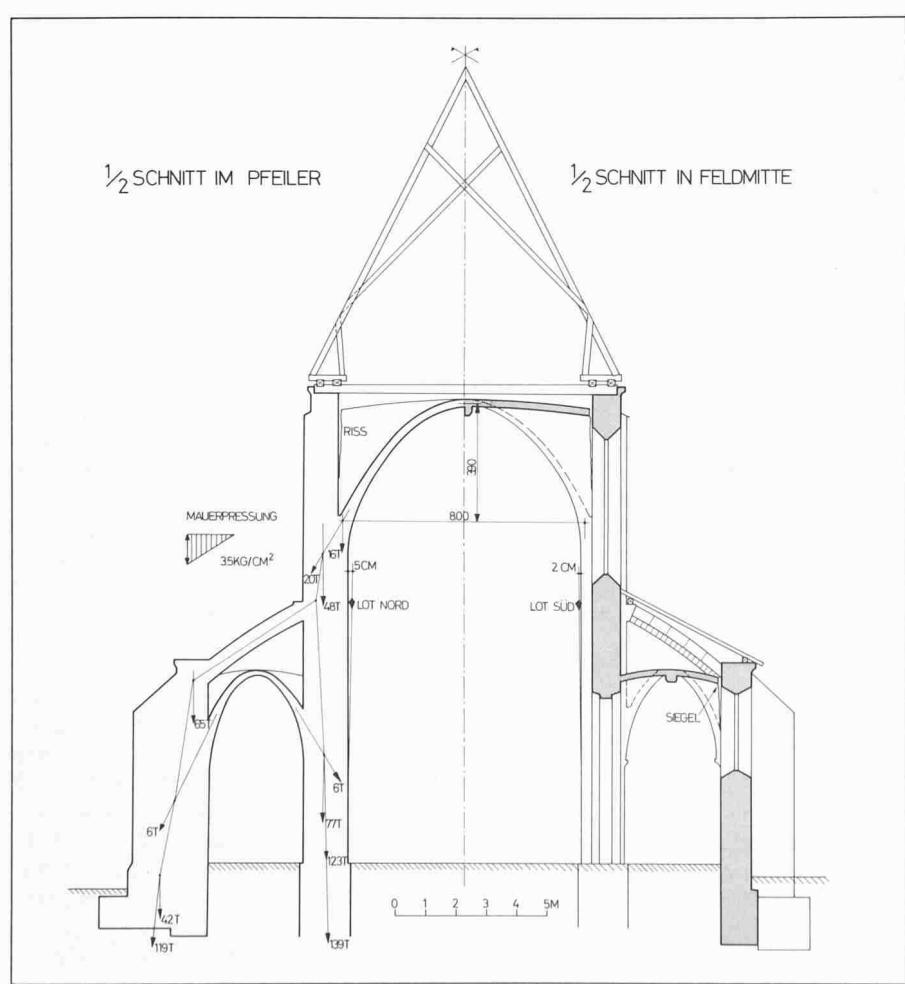
das Seitenschiff dagegen ein flach geneigtes Dach und stark vorspringende Lisenen. Um die Statik des Baues zu erfassen muss man den Querschnitt (Bild 9) betrachten. Unter den Seitendächern sind gemauerte Strebebögen versteckt. Sie stemmen sich oben gegen die hohe Mauer, aber leider nicht auf Kämpferhöhe des Gewölbes, sondern 2 bis 3 m tiefer. Der Horizontalschub erzeugt somit eine Exzentrizität der Mauerlast mit Randspannungen von 3,5 kg pro cm<sup>2</sup> aussen und null innen. Diese Pressung ist zwar für Quadermauerwerk zulässig, vermag aber daselbe langzeitig zu verformen. So ist Mauerwerk ein plastisches Material, der Fachmann sagt: «Es kriecht». Dieses Phänomen mit dem Namen «Kriechen» war für Mauerwerk lange Zeit unbekannt. Noch beim Sitterviadukt der Appenzellerbahn traten deshalb Schäden auf.

Bild 9. Langhausquerschnitt der Kirche Kappel

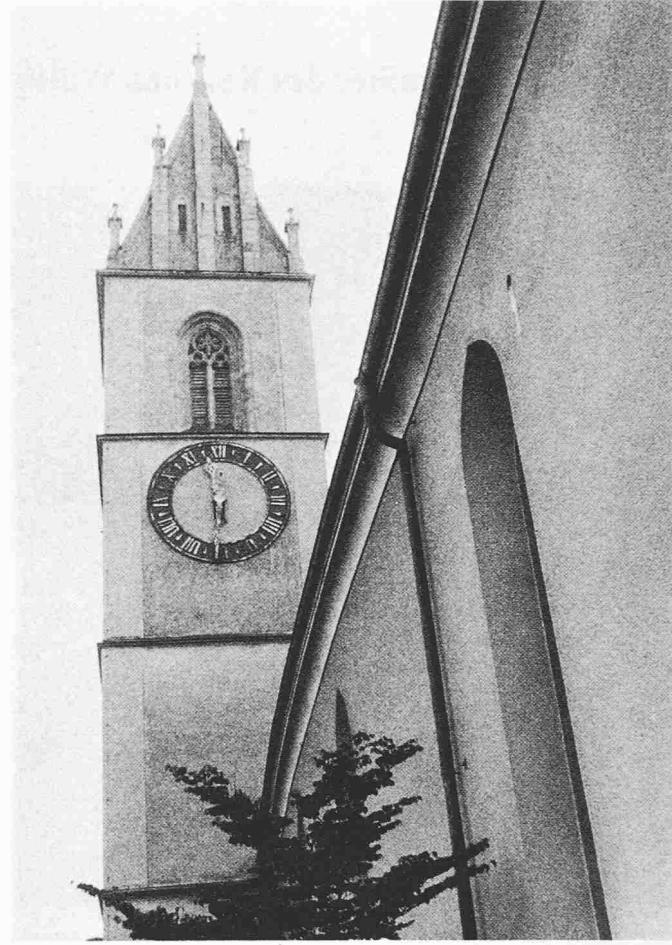
Das Kirchenschiff war ursprünglich flach mit einem bemalten Täfer gedeckt. Dieses hing an einer Balkenlage, welche den Horizontalschub der Dachbinder aufnahm. Gegen Ende des 18. Jahrhunderts wurde die flache Holzdecke nicht mehr als zeitgemäß empfunden und im Jahre 1786 durch ein Tonnen gewölbe aus Gips ersetzt. Statt die Streckbalken der Dachbinder als sichtbare Zugbänder bestehen zu lassen, sägte man sie kurzerhand weg. Der Dachstuhl war zum Glück von seinem Erbauer Grubenmann durch Verbände und Kehlgebäck so versteift, dass der Einsturz vermieden wurde. Durch Aufnageln von Stegbrettern entstand 1946 ein biegesteifer Rahmenträger mit nahezu aufgehobenem Horizontalschub. Ganz lässt sich dieser mit einer noch so guten Nagelkonstruktion nicht vermeiden. Die meterdicken Seitenmauern hatten sich in 160 Jahren langsam kriechend gekrümmmt und nach aussen geneigt, maximal 22 cm auf halber Schiffslänge (Bild 12). Bezogen auf das Fundament wirkt die Mauerlast 11 cm

Bild 12. Ausgebauchte Nordfassade des Kirchenschiffes

exzentrisch. Dazu kommen der verbleibende Rest des Dachschubes und der Sog des Windes. Um die Resultante im Schwerpunkt des Fundaments zu halten, wurde dieses unterfangen. Fassadenrisse deuteten auf die Loslösung der 1946 angebauten Kirchenverlängerung vom alten Schiff. Auch wiesen alle Fensterbögen Risse auf. Die Sanierung besteht aus vorgespannten Ankerstangen unter der Traufhöhe. Bild 13 stellt den Verlauf der Spannglieder im verzerrten Maßstab dar. Auf halber Länge verlaufen sie ausserkant und an den Enden innerkant Mauer. Die Krümmung erzeugt die nötigen Umlenkkräfte zur Korrektur des Dachschubes. Gleichzeitig setzt die Ankerkraft das Mauerwerk unter Druck und bekämpft die Rissebildung über den Fensterbögen, welche durch Temperaturschwankung und Verkehrserschütterung gerne entstehen.

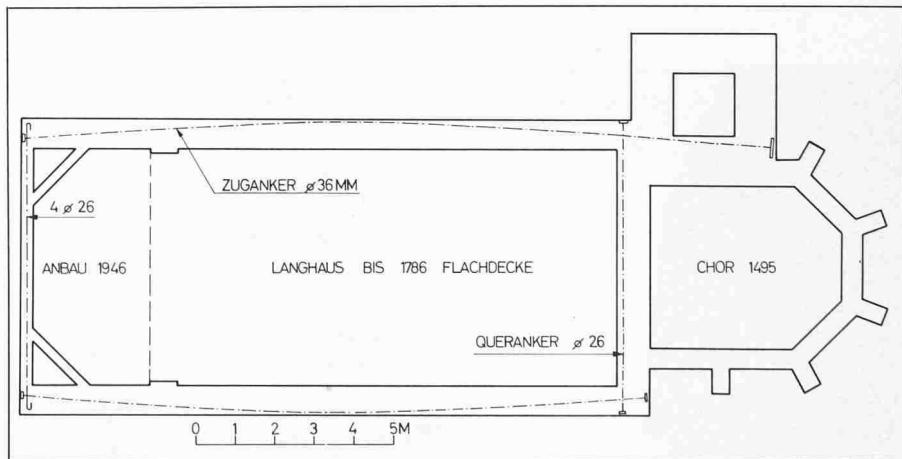
Bild 13. Verlauf der Spannglieder unter dem Gesimse
