Artikel: Statische Sicherung historischer Bauten

Statische Sicherung historischer Bauten

Von E. Schubiger, Zürich

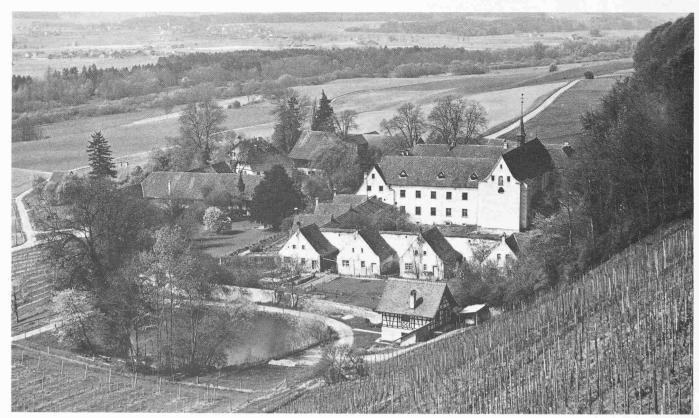
Bild 1. Kartause von Warth aus gesehen

Dem Bauingenieur stellen sich hauptsächlich folgende vier Aufgaben: Nachrechnung der Fundationen, Zustand und Tragfähigkeit der hölzernen Dach- und Deckenkonstruktionen, Kippsicherheit der teilweise umgestürzten Umfassungsmauer (Bild 1) und vor allem die Sicherung des Gewölbes über dem Chor der Klosterkirche. Wir beschränken uns auf die Darstellung des letzten Punktes und schicken ihr eine kurze Entwicklungsgeschichte voraus. Das Langhaus wurde im Jahre 1553 als schmales Schiff mit schlichter Flachdecke gebaut. Obschon die steilen Dachbinder dank ihren Streckbalken theoretisch keinen Horizontalschub auf die Längsmauern ausüben, sind letztere durch acht ursprüngliche, hölzerne Zugbänder miteinander verbunden. Bild 2 zeigt deren originelle Verkeilung vor den Seitenfassaden, die sich der damalige Architekt nicht scheute, als technische Massnahme zu zeigen. Als Sehenswürdigkeit bleibt sie heute sichtbar bestehen. Nach 150 Jahren wurde eine flache Stukktonne ohne Bedenken am Deckengebälk des Langhauses aufgehängt, wie dies damals üblich war. Gleichzeitig wurde 1703 dem Schiff ein breiter Chor angebaut (Bild 3). Dieser ist jedoch durch ein massiv gemauertes Kreuzgewölbe überdeckt, welches zwischen vier flankierende Bögen gespannt ist. Der Horizontalschub erzeugt eine unzulässige Exzentrizität der Mauerlast mit entsprechenden Randspannungen im Mauerwerk und Kantenpressungen der Fundamente auf den Baugrund. Ein

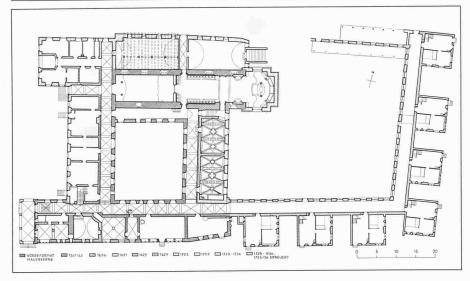
Bild 3. Innere Klausur, Choranbau 1703

Der Chorbogen vor dem Altar hat den Anbau von 1703 handbreit vom Altbau

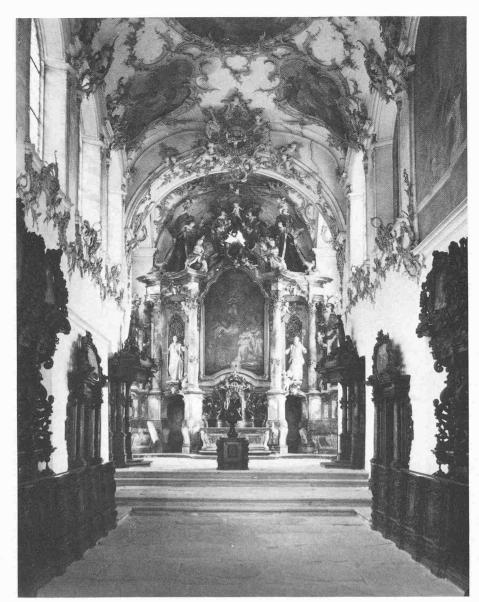
Bild 4. Chorbogen mit Schrägrissen

weggedrückt (Bild 6). Auf Bild 4 sind die schrägen Rissebilder im Bogen sichtbar und deuten auf die Auseinanderbewegung der Kämpferpunkte und die entsprechende Senkung des Scheitels hin. Der Bogen hinter dem Altar hat zudem den Westgiebel der Kirche in zwei Hälften getrennt. Der Spalt verläuft oben klaffend vom Estrichfenster

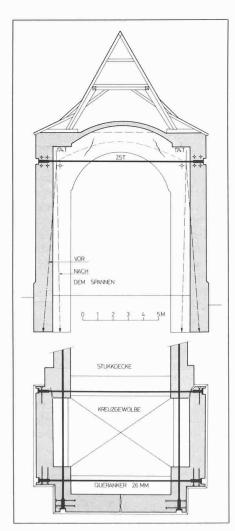
Bild 6. Spannglieder und Kräftespiel vor und nach dem Spannen

Bild 6 stellt den Grundriss des Kirchenchores dar als Untersicht des Kreuzgewölbes. Der Seitendruck auf die vier Mauerecken resultiert aus den Horizontalschüben der diagonalen Kanten und der flankierenden Bögen. Die Spannglieder umfassen das Rechteck an allen vier Seiten. Ihre Höhenlage ist bestimmt durch den Schnittpunkt des Kämpferdruckes mit dem Auflagerlot (Bild 6). Auf Wunsch der Denkmalpflege wurde die architektonische Wirkung der sichtbaren Zugbänder durch aufgeheftete Probestangen geprüft und als tragbar empfunden. Eine versteckte Lösung wie bei der Kathedrale St. Gallen kam sowohl aus technischen wie finanziellen Gründen nicht in Frage.

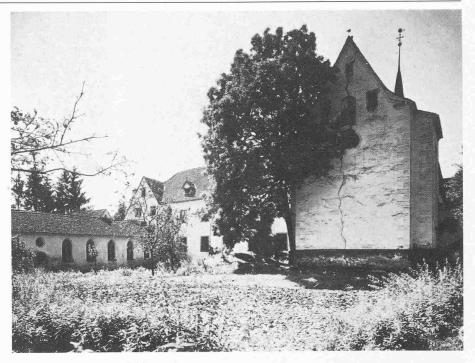
Bild 5. Gespaltener Ostgiebel der Kirche

zur Nische und wurde früher unten unsachgemäss geflickt. (Bild 5).

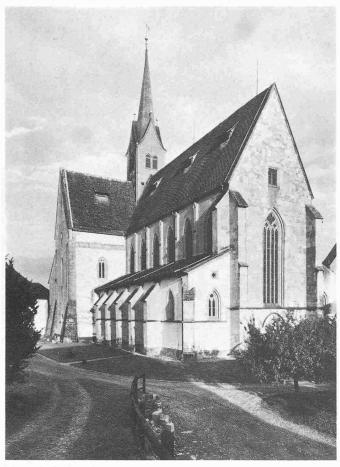
Bild 8. Westansicht der Klosterkirche Kappel

Bild 8 stellt die Westansicht der Kirche dar. Das hohe Mittelschiff besitzt ein steiles Dach und magere Wandlisenen,

das Seitenschiff dagegen ein flach geneigtes Dach und stark vorspringende Lisenen. Um die Statik des Baues zu erfassen muss man den Querschnitt (Bild 9) betrachten. Unter den Seitendächern sind gemauerte Strebebögen versteckt. Sie stemmen sich oben gegen die hohe Mauer, aber leider nicht auf Kämpferhöhe des Gewölbes, sondern 2 bis 3 m tiefer. Der Horizontalschub erzeugt somit eine Exzentrizität der Mauerlast mit Randspannungen von 3,5 kg pro cm² aussen und null innen. Diese Pressung ist zwar für Quadermauerwerk zulässig, vermag aber dasselbe langzeitig zu verformen. So ist Mauerwerk ein plastisches Material, der Fachmann sagt: «Es kriecht». Dieses Phänomen mit dem Namen «Kriechen» war für Mauerwerk lange Zeit unbekannt. Noch beim Sitterviadukt der Appenzellerbahn traten deshalb Schäden auf.

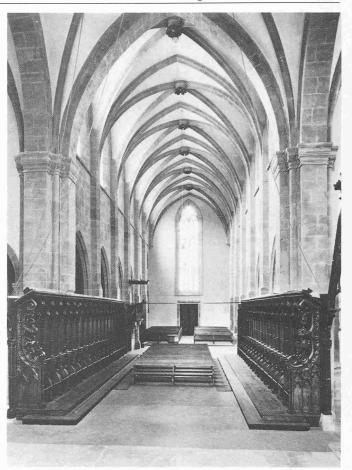
Bild 10 Mittelschiff gegen Rückwand gesehen

Beim Eintritt in die Kirche (Bild 10) bemerkt das geübte Auge, dass sich die Wände und Pfeiler des Mittelschiffes merklich nach aussen neigen. Auf dem Niveau der Fenstersimsen in 10 m Höhe beträgt die Abweichung vom Lot im Norden durchschnittlich 5, im Süden 2 cm.

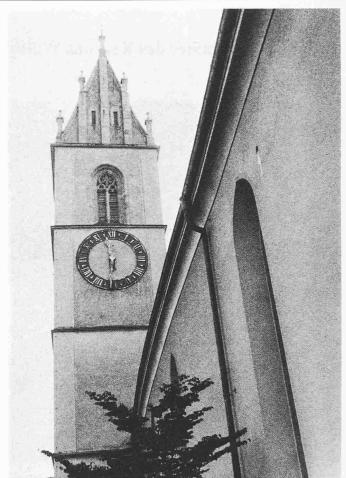
Bild 12. Ausgebauchte Nordfassade des Kirchenschiffes

Das Kirchenschiff war ursprünglich flach mit einem bemalten Täfer gedeckt. Dieses hing an einer Balkenlage, welche den Horizontalschub der Dachbinder aufnahm. Gegen Ende des 18. Jahrhunderts wurde die flache Holzdekke nicht mehr als zeitgemäss empfunden und im Jahre 1786 durch ein Tonnengewölbe aus Gips ersetzt. Statt die Streckbalken der Dachbinder als sichtbare Zugbänder bestehen zu lassen, sägte man sie kurzerhand weg. Der Dachstuhl war zum Glück von seinem Erbauer Grubenmann durch Verbände und Kehlgebälk so versteift, dass der Einsturz vermieden wurde. Durch Aufnageln von Stegbrettern entstand 1946 ein biegesteifer Rahmenträger mit nahezu aufgehobenem Horizontalschub. Ganz lässt sich dieser mit einer noch so guten Nagelkonstruktion nicht vermeiden. Die meterdicken Seitenmauern hatten sich in 160 Jahren langsam kriechend gekrümmt und nach aussen geneigt, maximal 22 cm auf halber Schiffslänge (Bild 12). Bezogen auf das Fundament wirkt die Mauerlast 11 cm

exzentrisch. Dazu kommen der verbleibende Rest des Dachschubes und der Sog des Windes. Um die Resultante im Schwerpunkt des Fundaments zu halten, wurde dieses unterfangen. Fassadenrisse deuteten auf die Loslösung der 1946 angebauten Kirchenverlängerung vom alten Schiff. Auch wiesen alle Fensterbögen Risse auf. Die Sanierung besteht aus vorgespannten Ankerstangen unter der Traufhöhe. Bild 13 stellt den Verlauf der Spannglieder im verzerrten Massstab dar. Auf halber Länge verlaufen sie ausserkant und an den Enden innerkant Mauer. Die Krümmung erzeugt die nötigen Umlenkkräfte zur Korrektur des Dachschubes. Gleichzeitig setzt die Ankerkraft das Mauerwerk unter Druck und bekämpft die Rissebildung über den Fensterbögen, welche durch Temperaturschwankung und Verkehrserschütterung gerne entstehen.
