Bewährung von Brücken in den Schweizer Alpen

Von Edmond Rey, Bern *)

Das Verhalten der Brücken im Betrieb wird durch äussere Belastung wenig beeinflusst. Massgebend sind hingegen die Betriebsbedingungen – Winterdienst, grosse Temperaturschwankungen und die örtlichen geotechnischen Verhältnisse –, denen oft zu wenig Beachtung geschenkt wird. Die Untersuchung der in einer Anzahl Einzelfällen festgestellten Schäden wird durch Hinweise auf die Gestaltung und Ausführung von Brücken ergänzt.

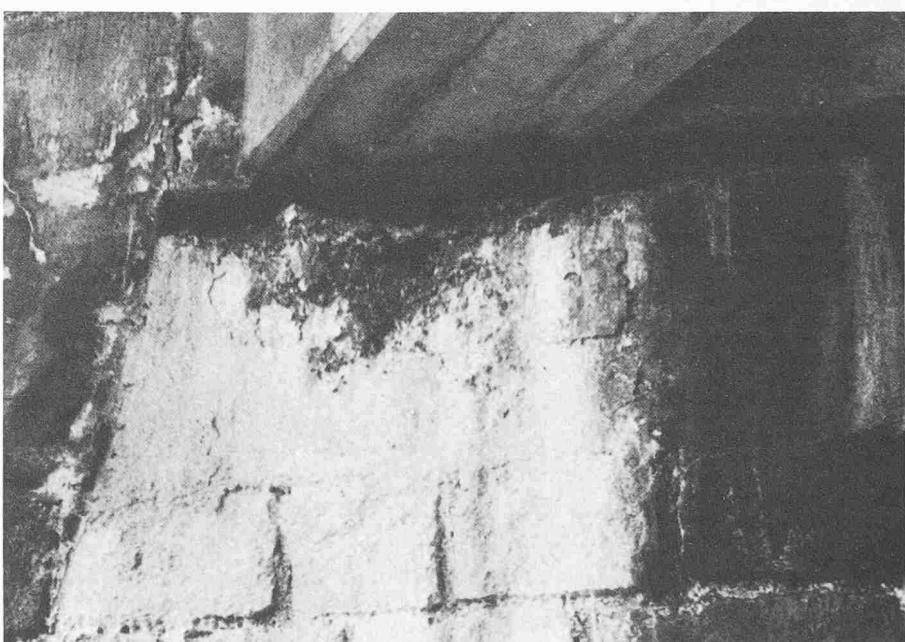
Bild 1. Schäden an der Infrastruktur. Beschädigung von Auflagerbänken, Verschmutzungen und Ausblühungen an den Mauern der Widerlager. Schäden infolge undichter Trennfugen.

Zu beachten: die Anordnung der Auflager, die unüberprüfbar und unzugänglich sind.
Brücke über den Suretta-Bach in Sufers, Höhe 1420 m, N 13c, Abschnitt Andeer-Splügen, Baujahr: 1959.
Die Schäden sind 1972 behoben worden

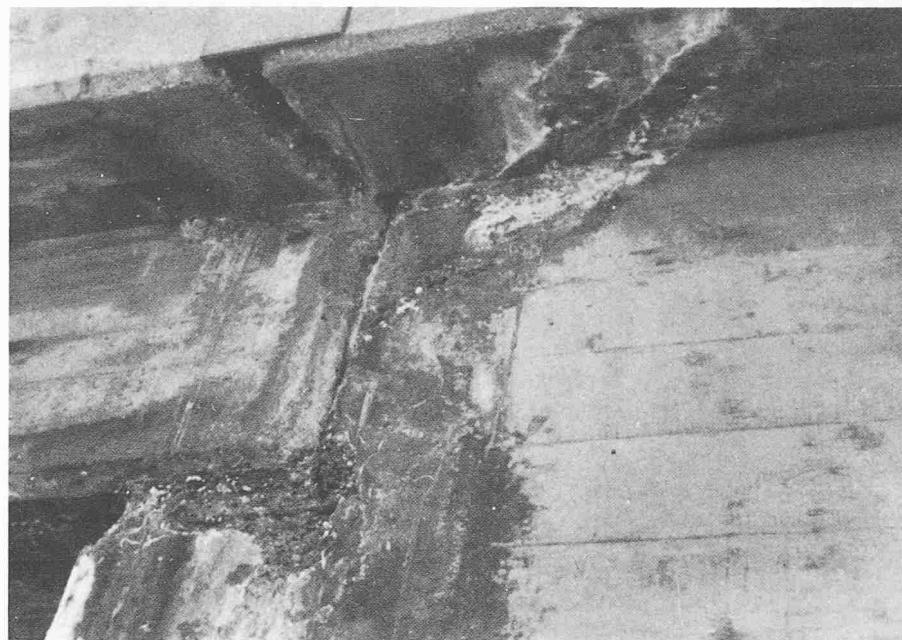
Bild 2. Beton-Tausalzschäden. Korrosionsbeispiel an Widerlagermauern eines Bauwerks infolge Frostwirkung und Einwirkung chemischer Aufbaumittel
Zu beachten, dass Wasser durch die Fugenübergänge eindringt, und dass die Auflager unzugänglich sind.
Unterführung des Anschlusses Splügen, Höhe 1450 m, N 13c, Abschnitt Andeer-Splügen, Baujahr: 1965. Die Schäden sind 1970 behoben worden

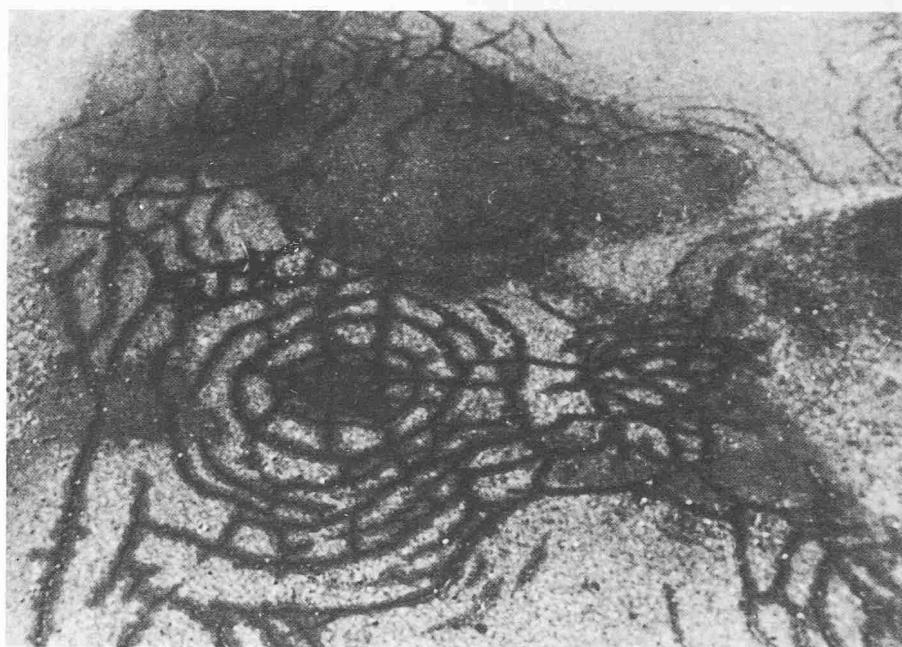
Bild 3. Zerstörung des Belages. Zerstörung des Belages und des Bauwerksbetons durch Frostwirkung und Einwirkung von chemischen Aufbaumitteln infolge eines Fehlers einer Abdichtungsvorrichtung.
Giustia-Brücke in Marmorera, Höhe 1684 m, Julierstrasse, Abschnitt Bivio-Marmorera. Baujahr: 1958

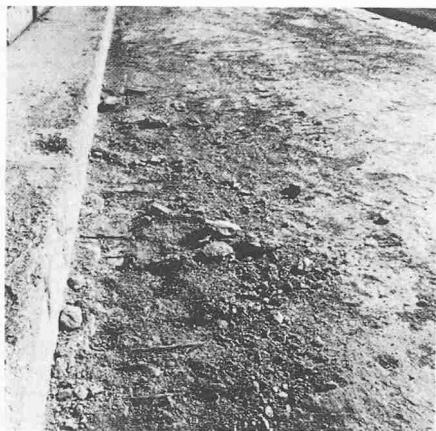
Bild 4. Frost- und Tausalzschäden des Fahrbahnbetons. Zustand der Betonbrückenplatte nach der Entfernung des Bitumenmörtelbelages.

Die Instandstellung machte den Abtrag der Abdichtung, das Abspitzen des Betons auf 10 cm Stärke und seinen Ersatz, die Verstärkung der Fahrbahnplattenarmierung und den Einbau einer mit Nylonmatten armierten, bituminösen Abdichtungsschicht, die auf dem Beton des Überbaus haftet, notwendig. Die Schäden wurden 1974 behoben.

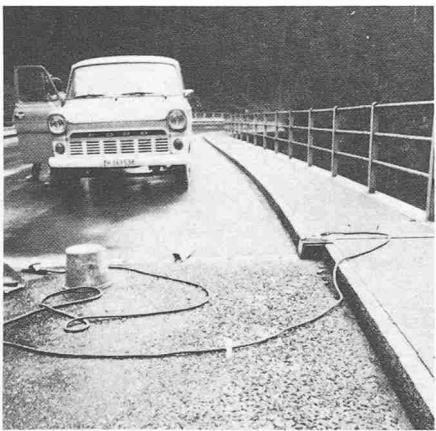
Bild 5. Widerlagerverschiebung. Die Schynstrasse durchquert zwischen Thusis und Davos mehrere instabile Hänge, so dass die Widerlager der Bauwerke in Zonen zu stehen kommen, die in Bewegung sind. Eine solche Widerlagerverschiebung wird durch die grosse Verschiebung - ca. 10 cm - zwischen den Randsteinen der Gehwege im Fugenübergang veranschaulicht.

Brücke über den Cugnalbach in Sils im Domleschg, Höhe 800 m, Abschnitt Thusis-Tiefencastel, Baujahr: 1952

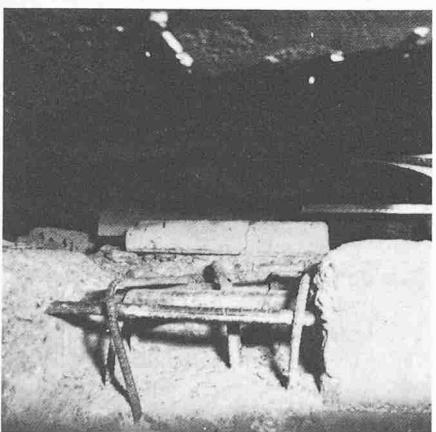
Bild 6. Lagerverschiebung. Die Instandstellung erforderte den Ersatz der einseitig beweglichen Gleitlager durch allseits bewegliche Neotopflager, da die grossen Kräfte aus Zwängungen infolge Handbewegungen nicht aufgenommen werden konnten. Die Sanierungsarbeiten gestalteten sich wegen der schlechten Zugangsverhältnisse bei den Lagern schwierig. Die Schäden sind 1973 behoben worden

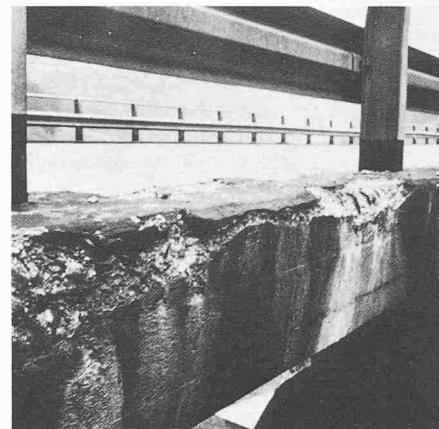
Bild 7. Tausalz- und Frostschäden am Brückenrand. Zerstörung des Brückenrandes durch Einwirkung von Frost und chemischen Auftaumitteln. Brücke über den Vorderrhein in Splügen, Höhe 1450 m, N 13c, Abschnitt Andeer-Hinterrhein. Baujahr: 1962. Die Instandstellung machte die Sanierung der Rand einfassung und die Anwendung einer Schutzabdichtung notwendig. Die Schäden sind 1978 behoben worden

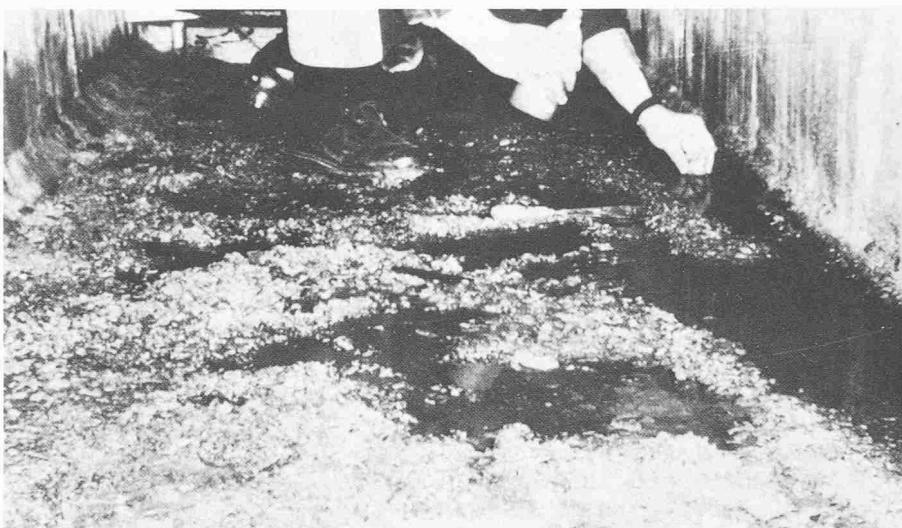
Bild 8. Frostschäden in Hohlkästen von Kastenträgern. Frostschäden an unzugänglichen Hohlkästenböden. Die Schäden werden durch die Korrosionswirkung der Tausalze verursacht. Als Folge von Wasseraustritten aus Rohrleitungen hat sich das Wasser in den Hohlkästen angesammelt. Die Korrosion des Betons erreichte 7 cm Tiefe

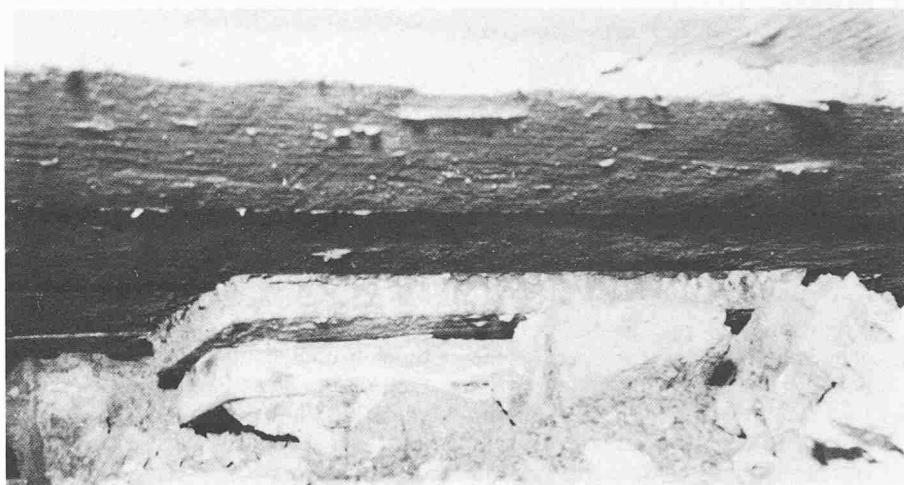
Bild 9. Zerstörung der Mörtelunterlagen von Gleitlagern. Zerstörung der Mörtelunterlagen von Gleitlagern durch Frost; Schäden, die der fehlenden Entwässerung der Mörtelunterlagen zuzuschreiben sind. Brücke über den Steilerbach, Sufers, N 13c, Höhe 1420 m, Abschnitt Andeer-Hinterrhein, Baujahr 1959. Die 1972/73 durchgeföhrte Instandstellung machte die Erneuerung der Abdichtung, die Entwässerung der Hohlkästen sowie den Ersatz der Lager und Fugenübergänge nötig

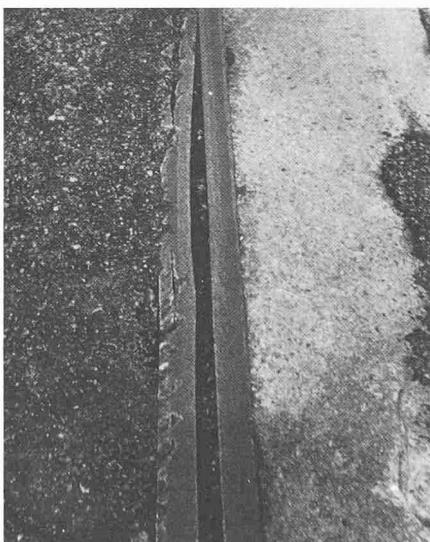
Bild 10. Zerstörung von Fugenübergängen durch Schneeflüsse. Die im Belag vorstehenden Fugenübergänge werden von den Schneefluglamellen beim Dariübergleiten aufgespiessst. Die Fugen von zu leichter Bauart halten der wiederholten Beanspruchung während des Winterdienstes nicht stand

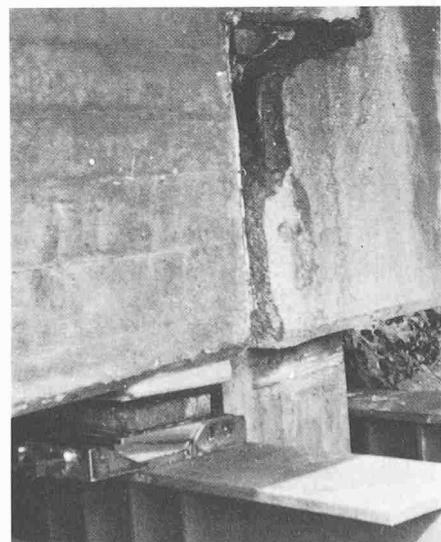
Bild 11. Beschädigtes Gerbergelenk. Die Gerbergelenke des gleichen Bauwerks wurden außerdem durch das Eindringen von Oberflächenwasser, das durch den undichten Fugenübergang in das Rohrleitungswasser gelangte, schwer beschädigt. Brücke von Crestawald in Sufers, Höhe 1400 m, N 13c, Abschnitt Andeer-Hinterrhein, Baujahr: 1958

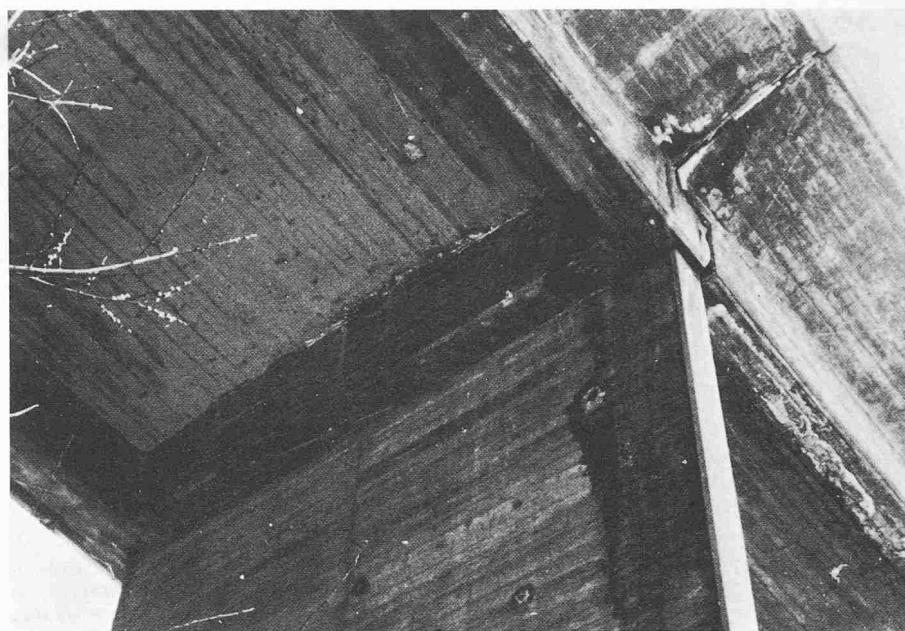
Bild 12. Untersicht des Gerbergelenkes vor Instandstellung. Die Instandstellung des Bauwerks machte den Ersatz der beschädigten Lager, den Einbau neuer dichter Fugenübergänge sowie die Erneuerung der Abdichtung und des Belags der Fahrbahntafel nötig. Die Schäden sind 1972/73 behoben worden
