Artikel: Bewährung von Brücken in den Schweizer Alpen

Bewährung von Brücken in den Schweizer Alpen

Von Edmond Rey, Bern *)

Das Verhalten der Brücken im Betrieb wird durch äussere Belastung wenig beeinflusst. Massgebend sind hingegen die Betriebsbedingungen - Winterdienst, grosse Temperaturschwankungen und die örtlichen geotechnischen Verhältnisse -, denen oft zu wenig Beachtung geschenkt wird. Die Untersuchung der in einer Anzahl Einzelfällen festgestellten Schäden wird durch Hinweise auf die Gestaltung und Ausführung von Brücken ergänzt.

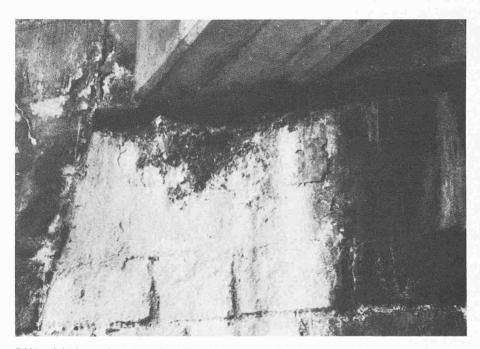
Schäden an der Infrastruktur. Beschädigung von Auflagerbänken, Verschmutzungen und Ausblühungen an den Mauern der Widerlager. Schäden infolge undichter Trennfugen. Zu beachten: die Anordnung der Auflager, die unüberprüfbar und unzugänglich sind. Brücke über den Suretta-Bach in Sufers, Höhe 1420 m, N 13c, Abschnitt Andeer-Splügen, Baujahr: 1959. Die Schäden sind 1972 behoben worden

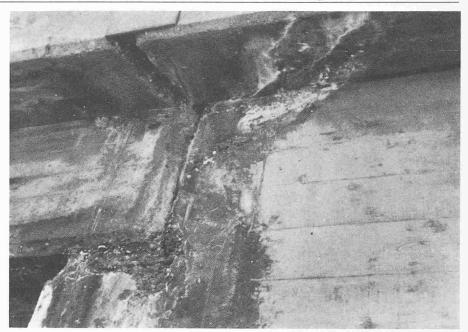
Beton-Tausalzschäden. Korrosionsbeispiel an Widerlagermauern eines Bauwerks infolge Frostwirkung und Einwirkung chemischer Auftaumittel Zu beachten, dass Wasser durch die Fugenübergänge eindringt, und dass die Auflager unzugänglich sind. Unterführung des Anschlusses Splügen, Höhe 1450 m, N 13c, Abschnitt Andeer-Splügen, Baujahr: 1965. Die

Schäden sind 1970 behoben worden

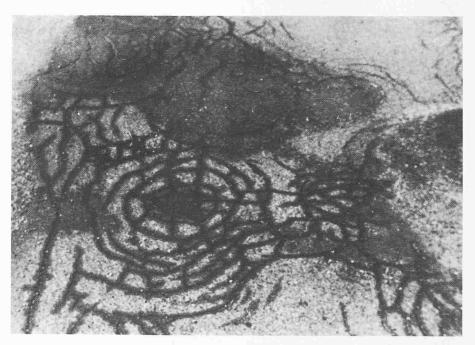
Zerstörung des Belages. Zerstörung des Belages und des Bauwerksbetons durch Frostwirkung und Einwirkung von chemischen Auftaumitteln infolge eines Fehlers einer Abdichtungsvorrichtung Giustia-Brücke in Marmorera, Höhe 1684 m, Julierstrasse, Abschnitt Bivio-Marmorera. Baujahr: 1958

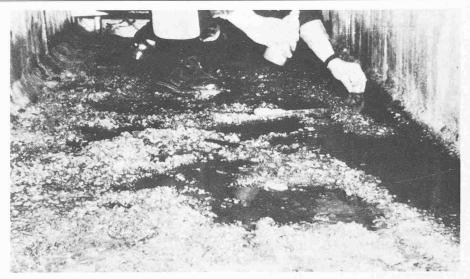
Frostschäden in Hohlkasten von Kastenträger. Frostschäden an unzugänglichen Hohlkastenboden. Die Schäden werden durch die Korrosionswirkung der Tausalze verursacht. Als Folge von Wasseraustritten aus Rohrleitungen hat sich das Wasser in den Hohlkasten angesammelt. Die Korrosion des Betons erreichte

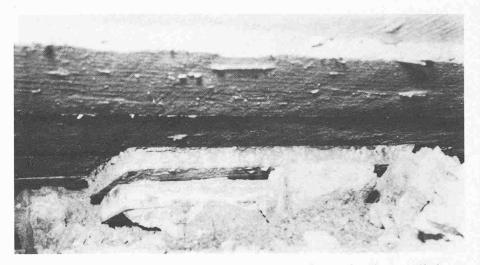
Zerstörung der Mörtelunterlagen von Gleitlagern. Zerstörung der Mörtelunterlagen von Gleitlagern durch Frost; Schäden, die der fehlenden Entwässerung der Mörtelunterlagen zuzuschreiben sind. Brücke über den Steilerbach, Sufers, N 13c, Höhe 1420 m, Abschnitt Andeer-Hinterrhein, Baujahr 1959. Die 1972/73 durchgeführte Instandstellung machte die Erneuerung der Abdichtung, die Entwässerung der Hohlkasten sowie den Ersatz der Lager und Fugenübergänge nötig

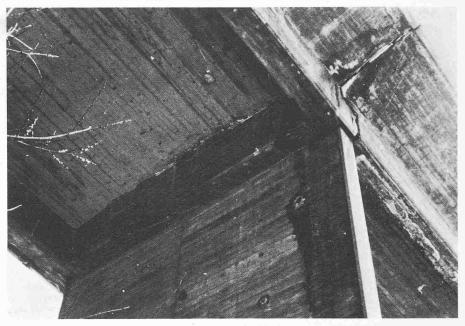
Beschädigtes Gerbergelenk. Die Gerbergelenke des gleichen Bauwerks wurden ausserdem durch das Eindringen von Oberflächenwasser, das durch den undichten Fugenübergang in das Rohrleitungswasser gelangte, schwer beschädigt. Brücke von Crestawald in Sufers, Höhe 1400 m,

Bild 12. Untersicht des Gerbergelenkes vor Instandstellung. Die Instandstellung des Bauwerks machte den Ersatz der beschädigten Lager, den Einbau neuer dichter Fugenübergänge sowie die Erneuerung der Abdichtung und des Belags der Fahrbahntafel nötig. Die Schäden sind 1972/73 behoben worden
