**Anhang:** Wetterfester Baustahl: Beilage zum Kapitel "Praktische Anwendung im Hochbau"  
**Autor:** Theiler, Franz / Geiser, Roland

# Wetterfester Baustahl

Beilage zum Kapitel «Praktische Anwendung im Hochbau»

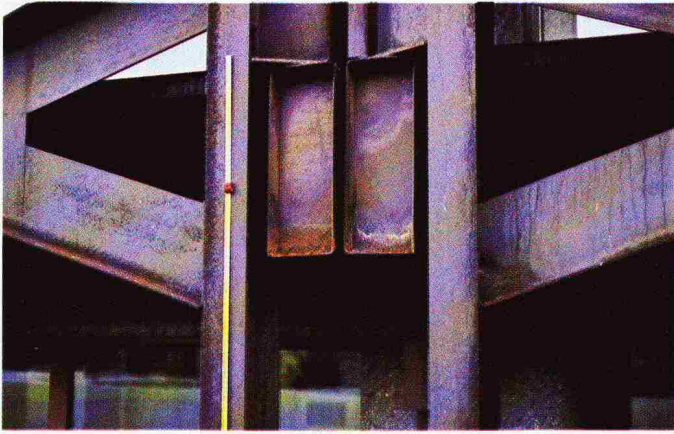
Bild 1. Fassadenausschnitt, Stahlskelettbau mit zahlreichen Stellen, wo das Regenwasser längere Zeit liegen bleiben kann

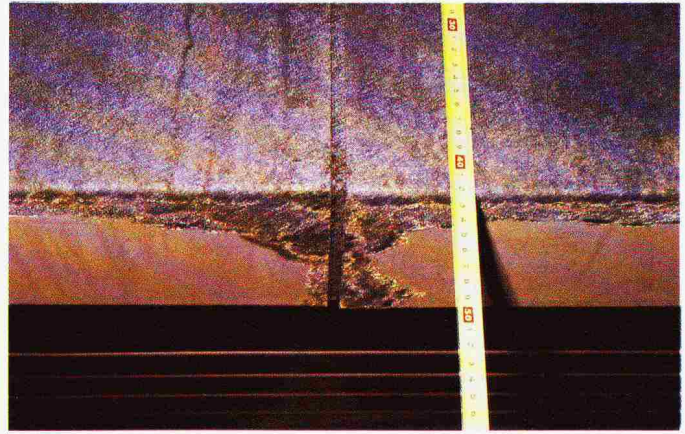
Bild 4. Fehlende Tropfkante. Im Tropfwasser-Bereich entsteht Rost mit einer größeren Struktur als auf einer frei bewitterten Fläche. Die hellen Ablagerungen bestehen zur Hauptsache aus Eisensulfat

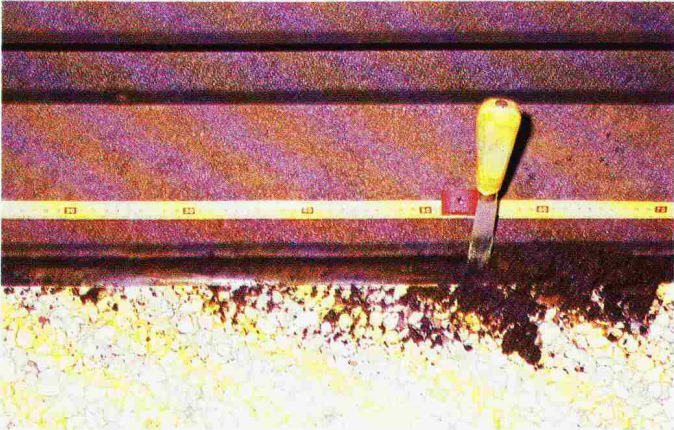
Bild 2. Detail aus Bild 3. In der linken Hälfte der Fuge ist der Rostschlamm entfernt worden. Das Fassadenblech ist in diesem Bereich bereits sehr stark angegriffen

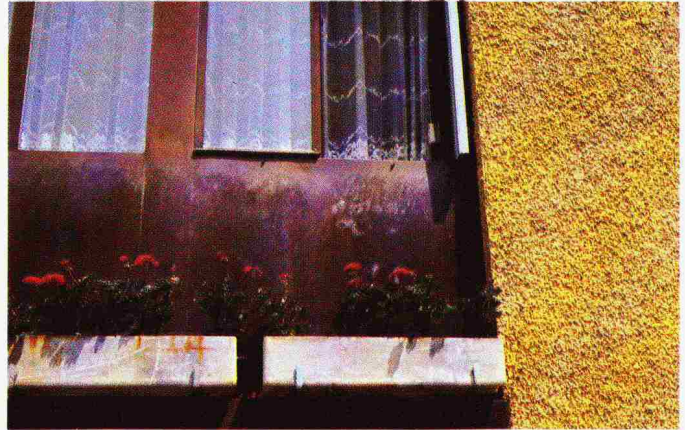
Bild 6. Fassadenelemente in Sandwich-Bauweise mit PUR-Schaumstoff als Wärmedämmung. Perforationen in der Bildmitte

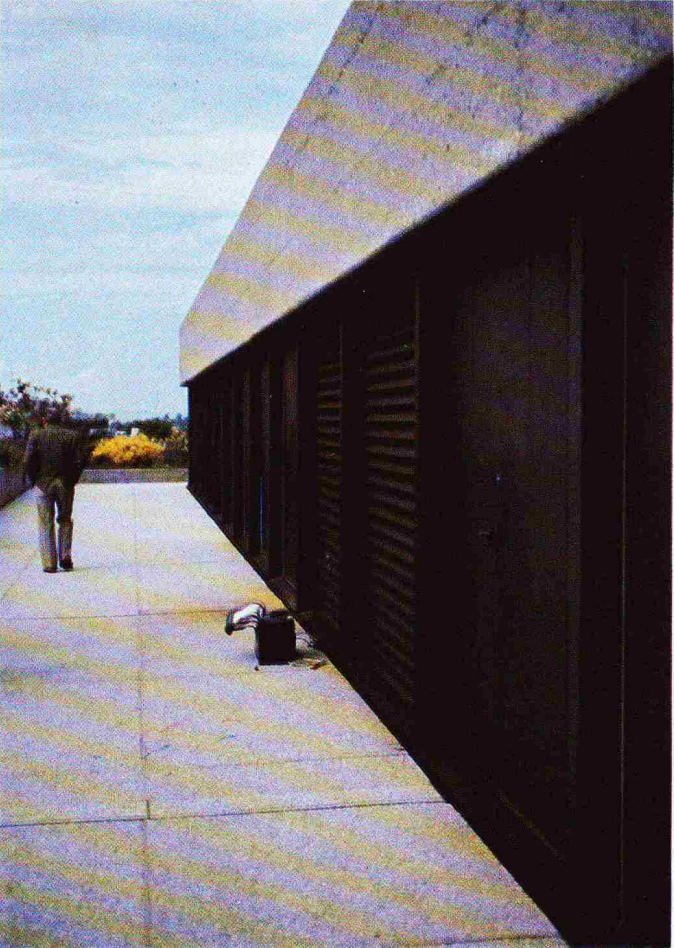
Bild 3. Fassade eines Attika-Geschosses. In der Fuge zwischen Bodenplatten und Fassadenblech sammeln sich die Korrosionsprodukte an und bilden einen feuchten Schlamm (vgl. auch Bild 2)

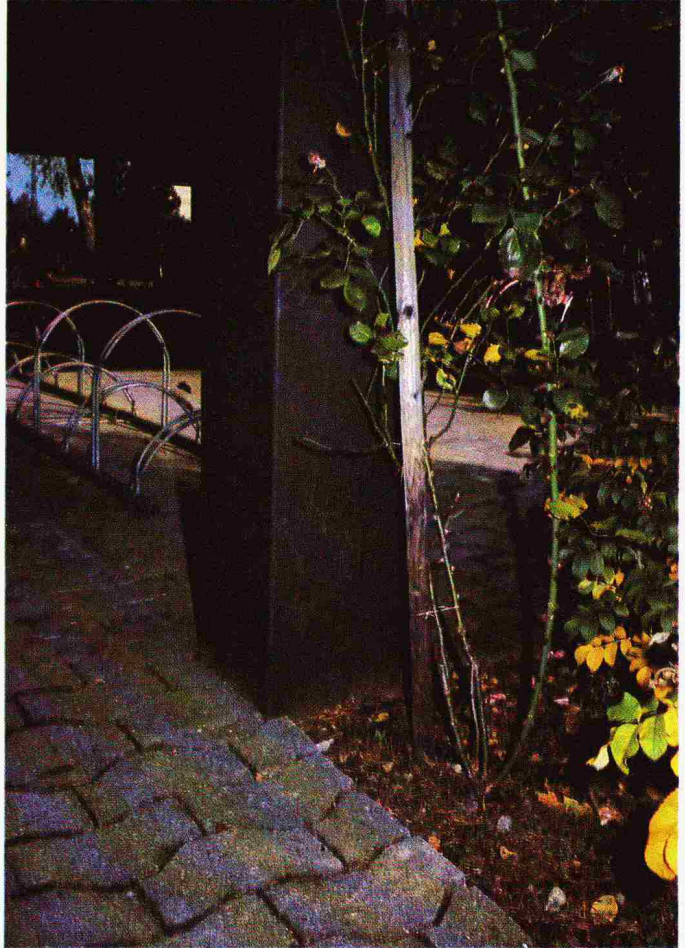
Bild 5. Ungeschützte Stütze in direktem Kontakt mit dem feuchten Erdreich

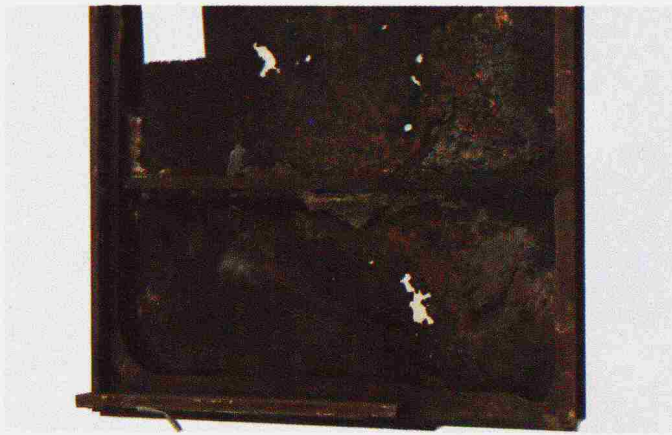
Bild 7. Aufgeschnittenes Fassadenelement mit Perforationen am Aussenblech (PUR-Schaumstoff entfernt)

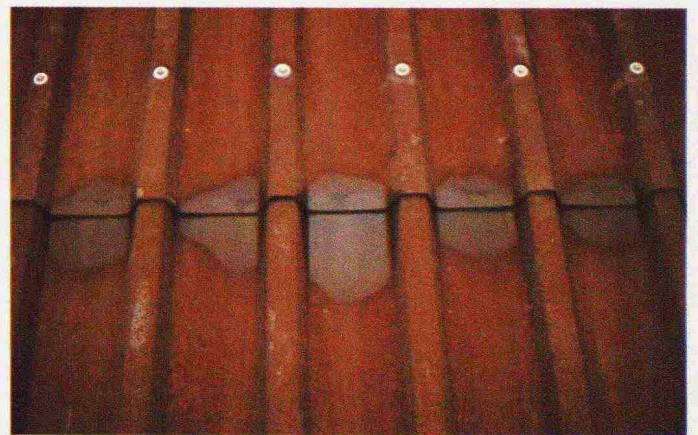
Bild 11. Dach aus überlappend angeordneten Trapezblechen. Im Bereich der Überlappung wird das Regenwasser während längerer Zeit festgehalten

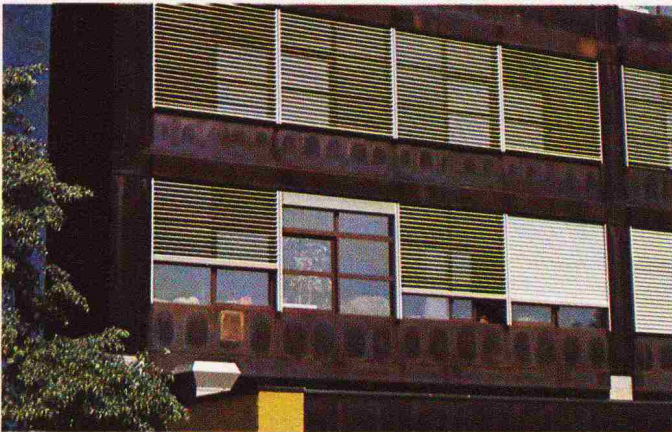
Bild 8. Unregelmässige Färbung von Fassadenelementen, verursacht durch unterschiedliche Wärmeableitung (und damit unterschiedlich lange Feuchtperioden) an Stellen, wo im Elementinnern Stege als Abstandhalter angeheftet waren

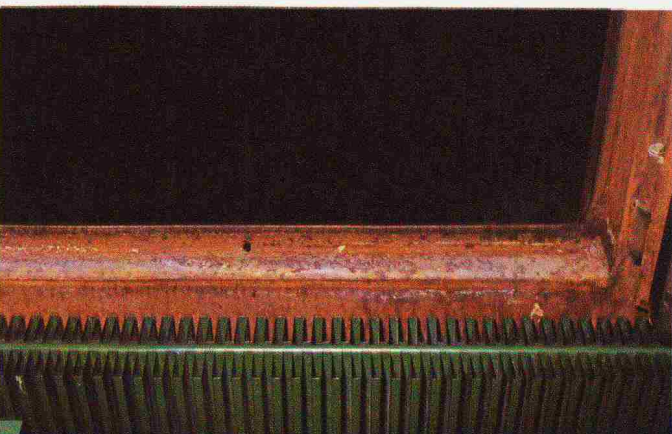
Bild 10. Fensterrahmen nach Osten orientiert mit geringerer Korrosion nach vier Jahren als im vorherigen Bild
