Anhang: Wetterfester Baustahl: Beilage zum Kapitel "Praktische Anwendung im Hochbau"
Autor: Theiler, Franz / Geiser, Roland

Wetterfester Baustahl

Beilage zum Kapitel «Praktische Anwendung im Hochbau»

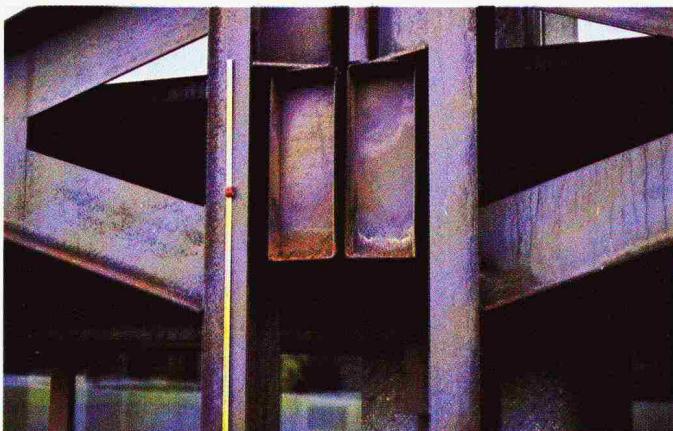
Bild 1. Fassadenausschnitt, Stahlskelettbau mit zahlreichen Stellen, wo das Regenwasser längere Zeit liegen bleiben kann

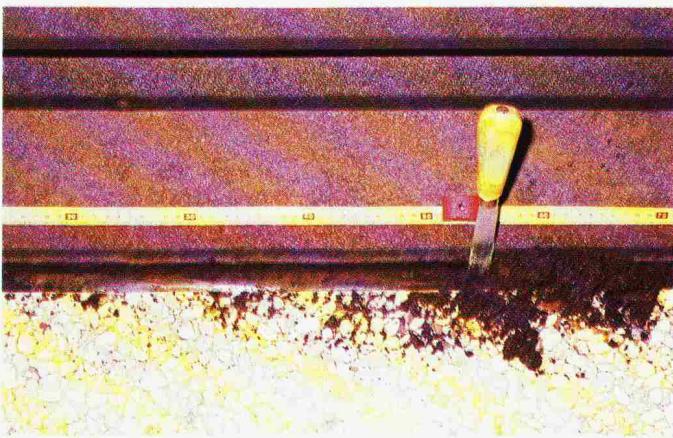
Bild 2. Detail aus Bild 3. In der linken Hälfte der Fuge ist der Rostschlamm entfernt worden. Das Fassadenblech ist in diesem Bereich bereits sehr stark angegriffen

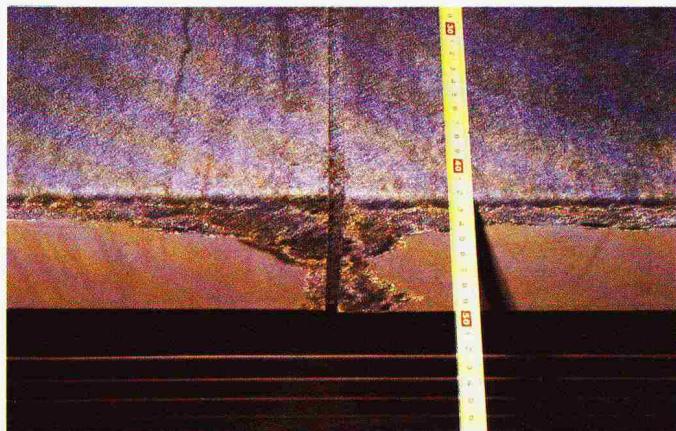
Bild 4. Fehlende Tropfkante. Im Tropfwasser-Bereich entsteht Rost mit einer größeren Struktur als auf einer frei bewitterten Fläche. Die hellen Ablagerungen bestehen zur Hauptsache aus Eisensulfat

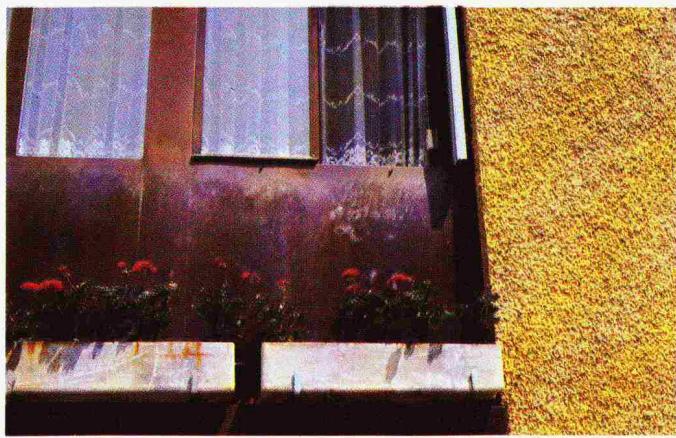
Bild 6. Fassadenelemente in Sandwich-Bauweise mit PUR-Schaumstoff als Wärmedämmung. Perforationen in der Bildmitte

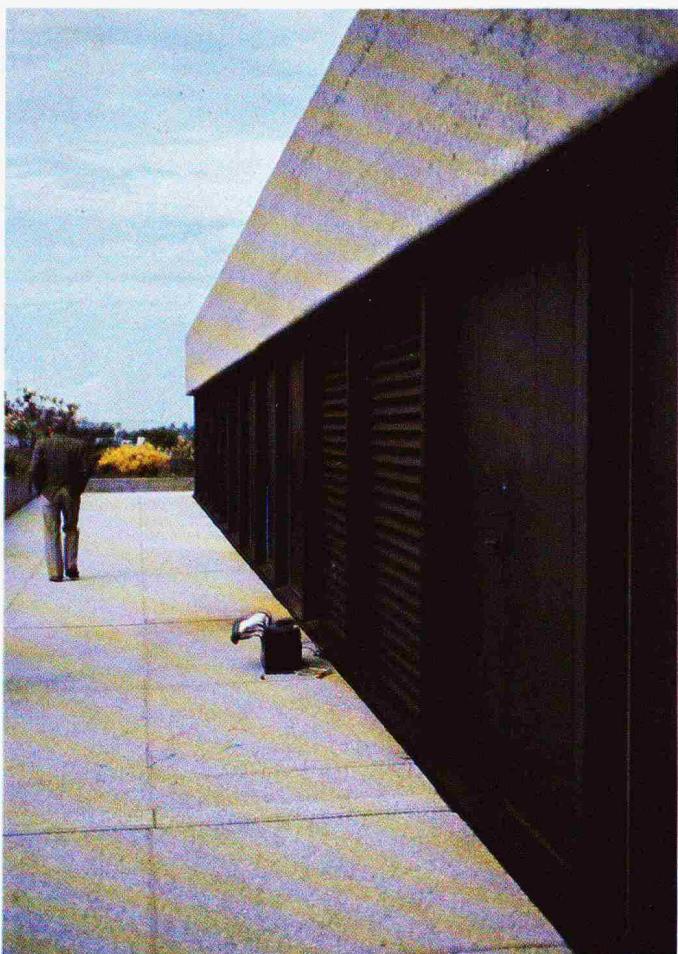
Bild 3. Fassade eines Attika-Geschosses. In der Fuge zwischen Bodenplatten und Fassadenblech sammeln sich die Korrosionsprodukte an und bilden einen feuchten Schlamm (vgl. auch Bild 2)

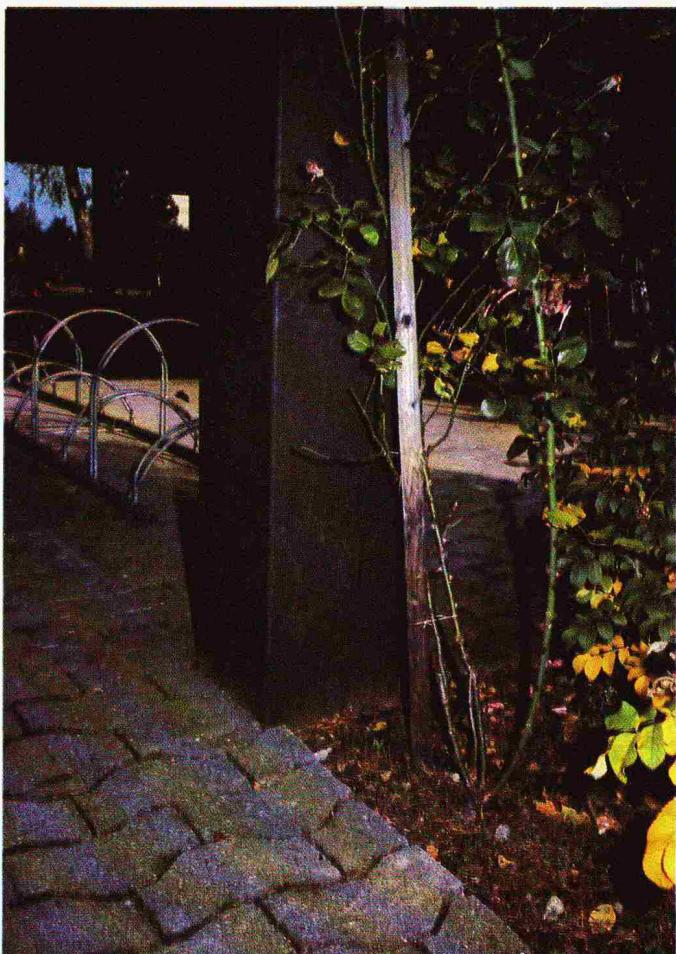
Bild 5. Ungeschützte Stütze in direktem Kontakt mit dem feuchten Erdreich

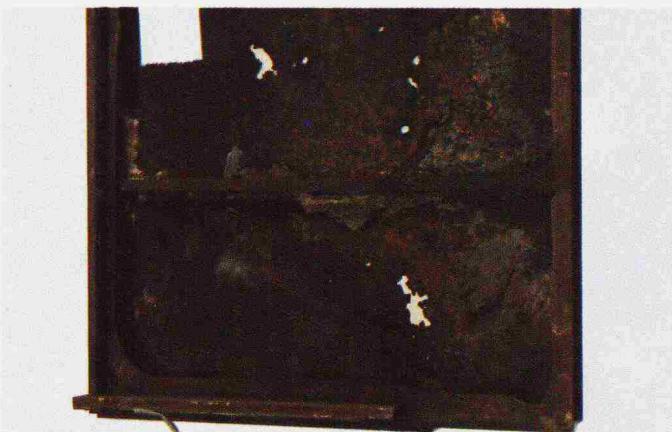
Bild 7. Aufgeschnittenes Fassadenelement mit Perforationen am Aussenblech (PUR-Schaumstoff entfernt)

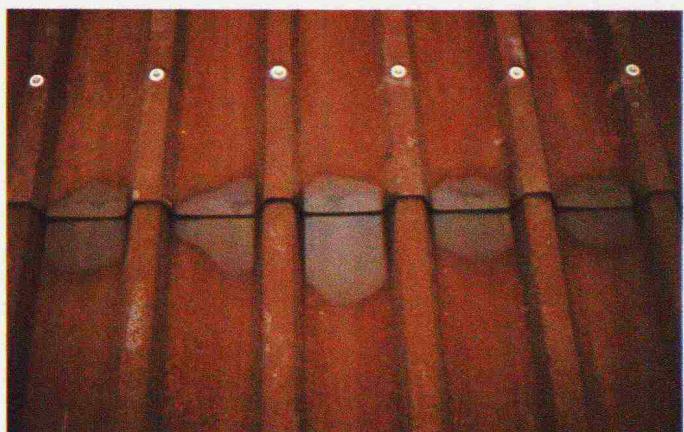
Bild 11. Dach aus überlappend angeordneten Trapezblechen. Im Bereich der Überlappung wird das Regenwasser während längerer Zeit festgehalten

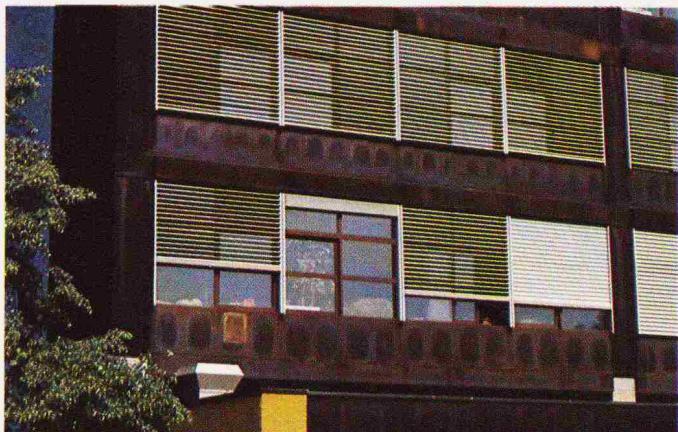
Bild 8. Unregelmässige Färbung von Fassadenelementen, verursacht durch unterschiedliche Wärmeableitung (und damit unterschiedlich lange Feuchtperioden) an Stellen, wo im Elementinnern Stege als Abstandshalter angeheftet waren

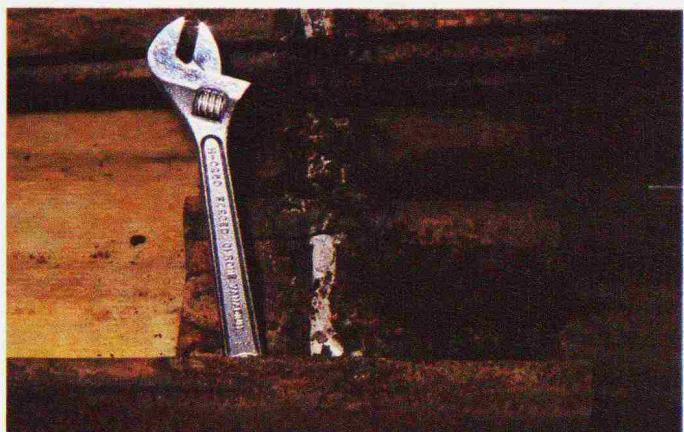
Bild 12. Geöffnete Überlappung mit Überresten eines Dichtungsbandes. Sehr starke Korrosion bis zur Perforation im Bereich der Überlappung

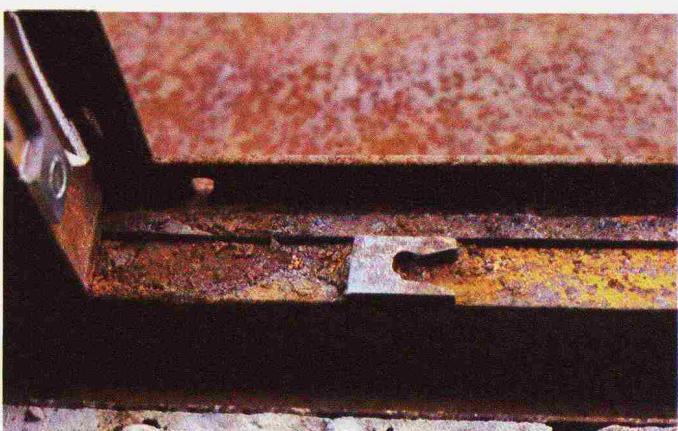
Bild 9. Fensterrahmen nach Südwesten ausgerichtet. Ausgeprägte Korrosion in der Wasserrinne nach vierjähriger Beanspruchung

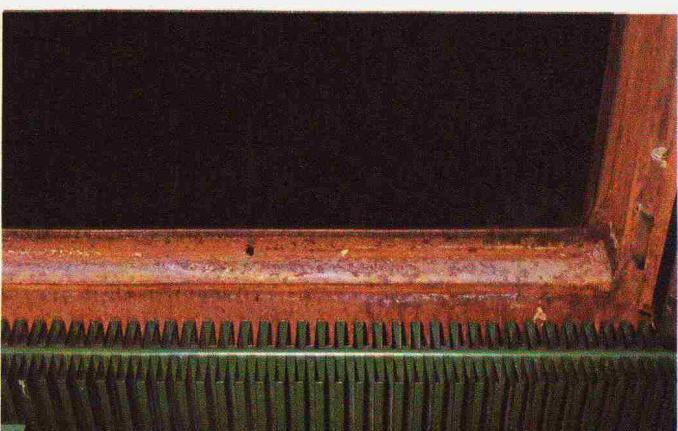
Bild 10. Fensterrahmen nach Osten orientiert mit geringerer Korrosion nach vier Jahren als im vorherigen Bild
