Zeitschrift: Schweizer Ingenieur und Architekt
Herausgeber: Verlags-AG der akademischen technischen Vereine
Band: 98 (1980)
Heft: 23

Mangelhafte Sanierung eines gerissenen Aussenwärmédämmssystems

Von H. R. Preisig, Dübendorf

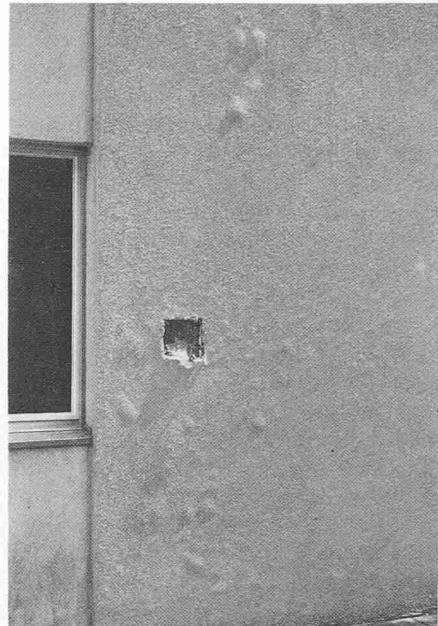
Bild 2. Saniertes Mehrfamilienhaus. Fassadenausschnitt: Blasenbildung

Etwa fünf Jahre nach der Sanierung des gerissenen Aussenwärmédämmssystems wurden im Deckputz Blasen festgestellt. Die Blasen waren vor allem bei Streiflicht zu erkennen. Sie waren unterschiedlich gross und hatten einen bis zu etwa 15 cm grossen Durchmesser. Im Bereich der Blasen hatte sich die gesamte zusätzliche Beschichtung vom gerissenen Verputz des Aussenwärmédämmssystems abgelöst. Die Oberfläche des ursprünglichen Verputzes war nass und wies einen starken Pilzbefall auf. Bei Probeöffnungen der Wärmedämmeschicht zeigte sich, dass der expandierte PS-Schaumstoff durchnässt war. Durchnässt waren alle Fassadenpartien, d.h. sowohl die wettergeschützten wie auch die wetterexponierten Flächen. Der an den entnommenen Proben gemessene Feuchtigkeitsgehalt betrug minimal etwa 140 und maximal etwa 250 Masse-Prozent. An Proben der Wärmedämmeschicht des nicht sanierten Hochhauses wurden zur gleichen Zeit ein Feuchtigkeitsgehalt von nur einigen Masse-Prozent gemessen.

Die Blasen zwischen ursprünglichem Verputz und zusätzlicher Beschichtung sind Auswirkungen des durchnässten Aussenwärmédämmssystems. Die Ursache dieser Durchnässtung ist auskondensierendes Wasser im Bereich der Wärmedämmung infolge zu dampfdichter Schichten auf der Wandaussenseite. Der gemessene Dampfdurchlasswiderstand dieser Schichten, bestehend aus ursprünglichem Verputz und zu-

sätzlicher Beschichtung, beträgt $18,7 \text{ m}^2 \cdot \text{h} \cdot \text{Pa}/\text{mg}$. Das ist ein etwa viermal grösserer Wert als die rechnerische Summe der Widerstände der warmseitig liegenden Schichten. Der ursprüngliche Verputz und die zusätzliche Beschichtung wirken dadurch als Dampfsperre auf der Aussen- und somit falschen Seite der Wandkonstruktion.

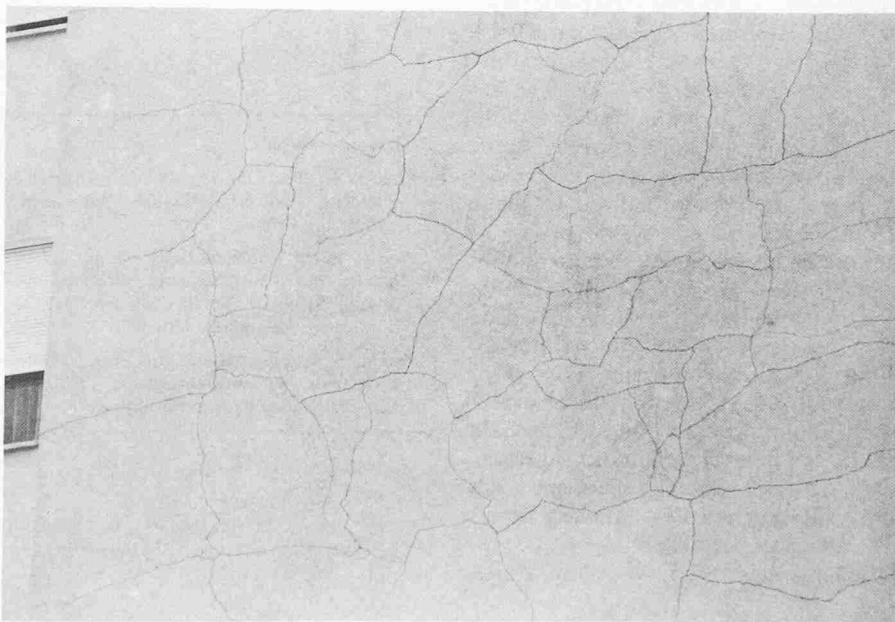
Bereits 1970, d.h. ein Jahr nach dem Bezug, wurden im Verputz die ersten Risse festgestellt. Die Risse verliefen vorwiegend netzartig und befanden sich nicht über den Fugen der darunterliegenden PS-Schaumstoffplatten. Ursache dieser Risse waren Schwindverformungen des offensichtlich zu hoch dosierten Verputzes.

Bild 1. Nichtsanierter Hochhaus. Fassadenausschnitt: netzartige Schwindrisse im zu hoch dosierten Verputz

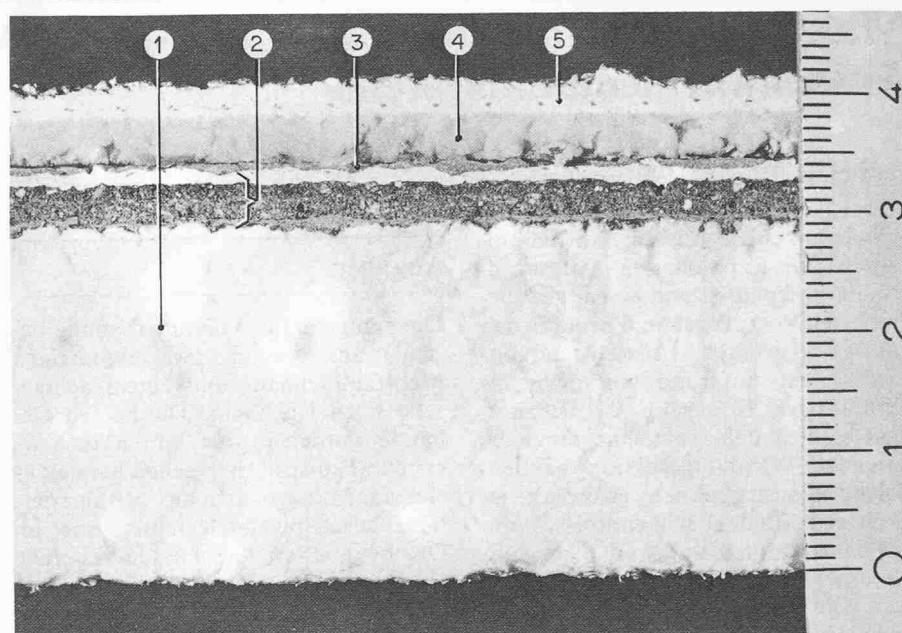
Bild 3. Querschnitt durch das Aussenwärmédämmssystem.

Schicht 1: Wärmedämmeschicht
Schicht 2: Ursprünglicher Verputz
Schicht 3: Klebemasse
Schicht 4: Deformationsschicht | zusätzliche Beschichtung
Schicht 5: Verputz
