Die Gefahr der Betonkarbonatisierung

Beispiele aus der Praxis

Von Charles Merminod, Genf

Untersuchungen an drei Brücken

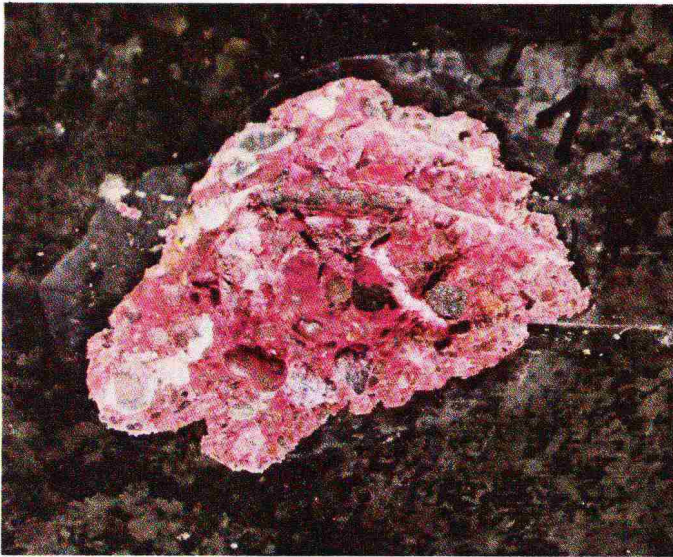
Sämtliche Einlagen befinden sich in einer Tiefe zwischen 29 mm und 45 mm.

Die Karbonatisierungsgeschwindigkeit ist so niedrig, dass die ersten Eisen erst in mehr als 50 Jahren durch die Karbonatisierung erreicht werden sollten.

Brücke A. Keine Spur von Karbonatisierung im Alter von 42 Jahren! Der Verbund zwischen Stahleinlage und Beton ist gesund

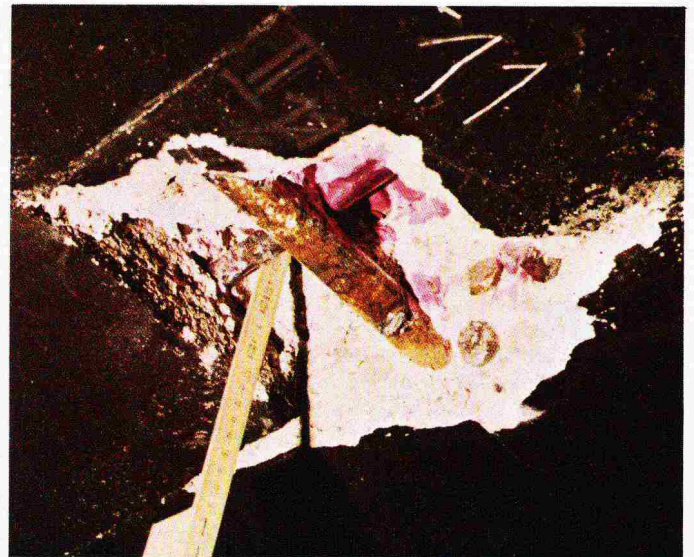
Brücke C. Das unterschiedliche Aussehen des Verteileisens in der karbonatisierten Zone (links) und in der alkalischen Zone (rechts) ist bedeutungsvoll. Die Korrosion der Trageinlage wird in einigen Jahren die Betonüberdeckung absprennen

Die zuständige Behörde sah sich zu unfallverhütenden Massnahmen gezwungen. Teilabbruch und Ersatz der Tragarmierung dieser Brücke sind unumgänglich.

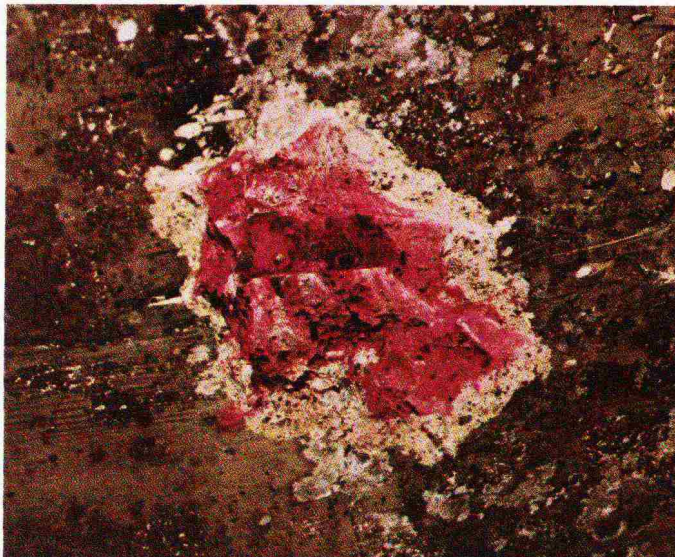
7% der Eisen liegen innerhalb der durchschnittlichen Karbonatisierungstiefe und sind somit nicht mehr gegen Korrosion geschützt.

80% der Eisen liegen innerhalb der maximalen Karbonatisierungstiefe und sind somit teilweise oxidationsgefährdet.

13% der Eisen liegen noch in alkalischem Beton.

Brücke B. Die rote Färbung von Beton und Eisen zeigt, dass die Stahleinlage noch vollständig in der alkalischen Zone des Bauwerkes liegt

Durch eine fachgerechte Karbonatisierungsbremse kann diese Brücke noch gegen zukünftige Beschädigungen geschützt werden.

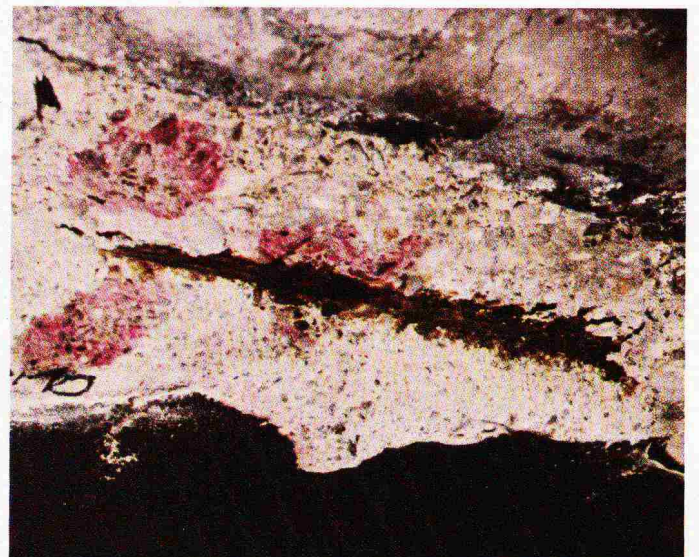
Brücke C. Die Resthaftung (rote Zone) dieser abgedrückten Betonüberdeckung war die Ursache, dass dieser Zustand bis zum Tage der Untersuchung unbekannt blieb

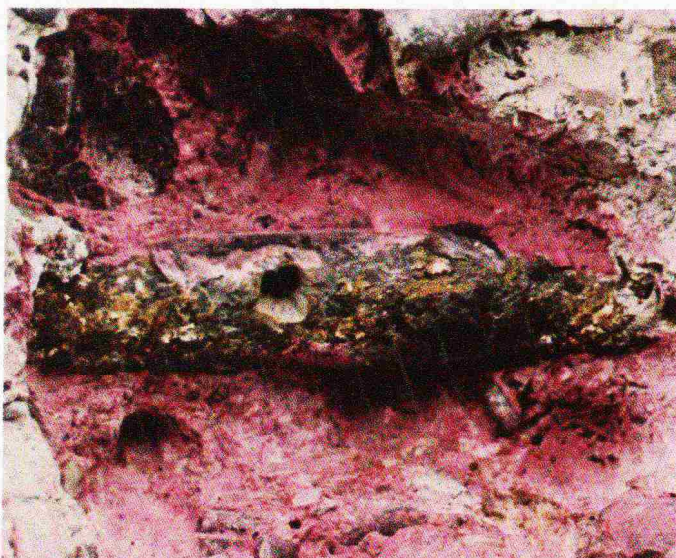
Brücke C. Der untere Drittel dieses Armierungseisens wurde durch die Karbonatisierung erreicht und die beginnende Oxidation bewirkt bereits eine Trennung von Eisen und Beton

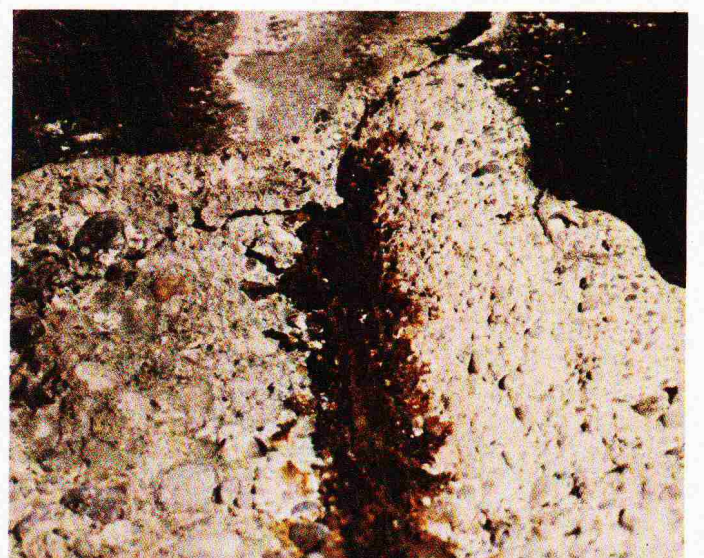
30% der Eisen befinden sich innerhalb der minimalen Karbonatisierungstiefe und sind korrodiert! An sechs Stellen wurde die Betonüberdeckung bereits gesprengt und die entsprechenden Eisen durch Oxidation vernichtet.

Brücke C. Die Stahleinlage von 30 mm Durchmesser besteht nur noch aus Eisenoxid!
