Artikel: Risse bei der Mischbauweise
Autor: Preisig, H.R.
DOI: <https://doi.org/10.5169/seals-74039>

Risse bei der Mischbauweise

Von H. R. Preisig, Dübendorf*)

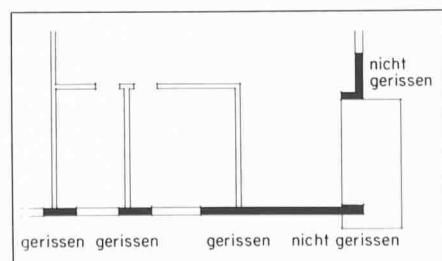
Grundrissausschnitt: Holzspanbetonsteinwände / Holzspanbetonpfeiler mit angrenzender Backsteinwand gerissen, ohne angrenzende Backsteinwand rissfrei

festgestellt. Dabei handelte es sich um Horizontalrisse vorwiegend zwischen der 3. und 4. bzw. 6. und 7. Steinlage. Die Horizontalrisse sind beidseitig der Wand sichtbar. Gerissen sind vor allem Außenwände und Fensterpfeiler, die an eine innere tragende Backsteinwand angrenzen. Nicht gerissen sind die sog. freien Außenwandpartien ohne angrenzende Backsteinwand. Rissfrei sind auch alle tragenden Backsteininnenwände.

Die sogenannten freien Außenwandpartien sind nicht gerissen, weil ihre Schwindverformungen nicht durch eine angrenzende Backsteinwand behindert werden und die darüberliegende biegeweiche Betondecke sich mitverformt.

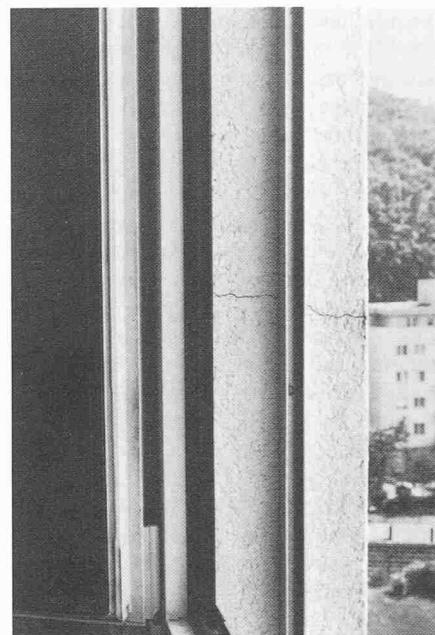
Fensterleibung: Horizontalriss auch in der Fensterleibung sichtbar, Holzspanbetonsteinwand durchgerissen

Die Risse treten bei Schwachstellen auf, verlaufen horizontal und durchtrennen die Wand in ihrer ganzen Breite. Dies deckt sich auch mit dem festgestellten Schadenbild, nämlich beidseitig der Wand sichtbare Horizontalrisse im Bereich der Betonieretappen zwischen 3. und 4. oder 6. und 7. Steinlage.

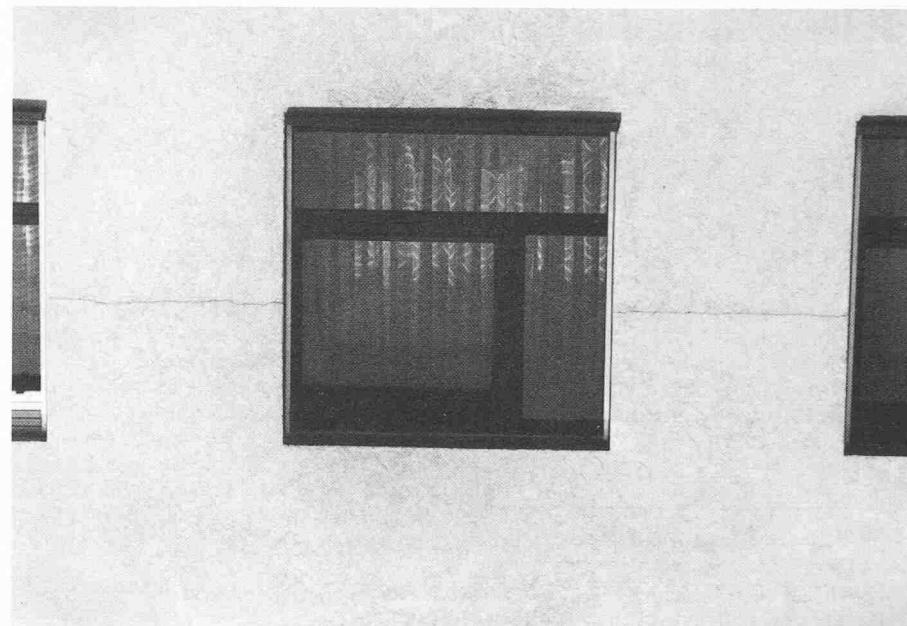
Ursache der horizontalen Risse in den Holzspanbetonsteinwänden sind Zugspannungen infolge behinderter, unterschiedlicher Formänderungen der aus ungleichen Materialien bestehenden Außen- und Innenwände. Unterschiedlich sind

Die Risse wurden letztlich durch die unterschiedlichen Schwindverformungen verursacht. Dies ergibt sich aufgrund der folgenden Modellvorstellung bei einem Fensterpfeiler mit angrenzender Innenwand:

Fassadenausschnitt: Horizontalrisse in Fensterpfählen aus Holzspanbetonsteinen, Fensterpfeiler mit angrenzender Backsteinwand

Eine Sanierung der Risse ist notwendig, vor allem zur Vermeidung von weiteren Feuchtigkeitsschäden im Gebäudeinnen und Verputzablösungen auf der Wandaussenseite. Dazu können die Risse örtlich ausgeflickt oder überdeckt werden.

Ein örtliches Ausflicken der Risse ist aufgrund ihrer Häufigkeit jedoch eher ungeeignet. Auch müssten sie als eigentliche Bewegungsfugen ausgebildet werden, da im Bereich dieser Schwachstellen nun vor allem mit temperaturbedingten Bewegungen zu rechnen ist. Ein Überdecken der Risse ist durch eine

Beschichtung oder eine Verkleidung möglich. Beschichtungen bestehen vielfach aus einer in eine Masse eingebetteten Gewebearmierung und einem Deckputz. Langjährige Erfahrungen mit dieser Sanierungsart fehlen jedoch. Auch kann eine solche Beschichtung wie eine Dampfsperre wirken und zu Kondenswasserbildung innerhalb der Konstruktion führen. Verkleidungen bestehen in der Regel aus einer wasserdichten Außenhaut und einem belüfteten Hohlräum. Ein Verkleiden der Außenwände mit einer hinterlüfteten Schicht ist die technisch vorteilhafteste und risikoärmste, aber auch aufwendigste Sanierungsart.
