Artikel: Risse bei der Mischbauweise

Risse bei der Mischbauweise

Von H. R. Preisig, Dübendorf*)

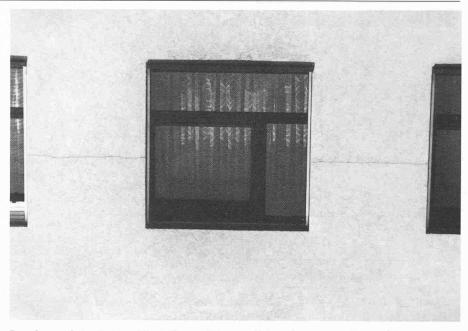
se festgestellt. Dabei handelte es sich um Horizontalrisse vorwiegend zwischen der 3. und 4. bzw. 6. und 7. Steinlage. Die Horizontalrisse sind beidseitig der Wand sichtbar. Gerissen sind vor allem Aussenwände und Fensterpfeiler, die an eine innere tragende Backsteinwand angrenzen. Nicht gerissen sind die sog. freien Aussenwandpartien ohne angrenzende Backsteinwand. Rissefrei sind auch alle tragenden Backsteininnenwände.

Die Risse wurden letztlich durch die unterschiedlichen Schwindverformungen verursacht. Dies ergibt sich aufgrund der folgenden Modellvorstellung bei einem Fensterpfeiler mit angrenzender Innenwand:

Die Risse treten bei Schwachstellen auf, verlaufen horizontal und durchtrennen die Wand in ihrer ganzen Breite. Dies deckt sich auch mit dem festgestellten Schadenbild, nämlich beidseitig der Wand sichtbare Horizontalrisse im Bereich der Betonieretappen zwischen 3. und 4. oder 6. und 7. Steinlage.

Fassadenausschnitt: Horizontalrisse in Fensterpfeilern aus Holzspanbetonsteinen, Fensterpfeiler mit angrenzender Backsteinwand

Eine Sanierung der Risse ist notwendig, vor allem zur Vermeidung von weiteren Feuchtigkeitsschäden im Gebäudeinnern und Verputzablösungen auf der Wandaussenseite. Dazu können die Risse örtlich ausgeflickt oder überdeckt werden.

Beschichtung oder eine Verkleidung möglich. Beschichtungen bestehen vielfach aus einer in eine Masse eingebetteten Gewebearmierung und einem Deckputz. Langjährige Erfahrungen mit dieser Sanierungsart fehlen jedoch. Auch kann eine solche Beschichtung wie eine Dampfsperre wirken und zu Kondenswasserbildung innerhalb der Konstruktion führen. Verkleidungen bestehen in der Regel aus einer wasserdichten Aussenhaut und einem belüfteten Hohlraum. Ein Verkleiden der Aussenwände mit einer hinterlüfteten Schicht ist die technisch vorteilhafteste und risikoärmste, aber auch aufwendigste Sanierungsart.
