# Die Sanierung der Gizenenbrücke über die Muota

## Bericht des Bauingenieurs

Von Alphons Fässler und Peter Derendinger, Schwyz

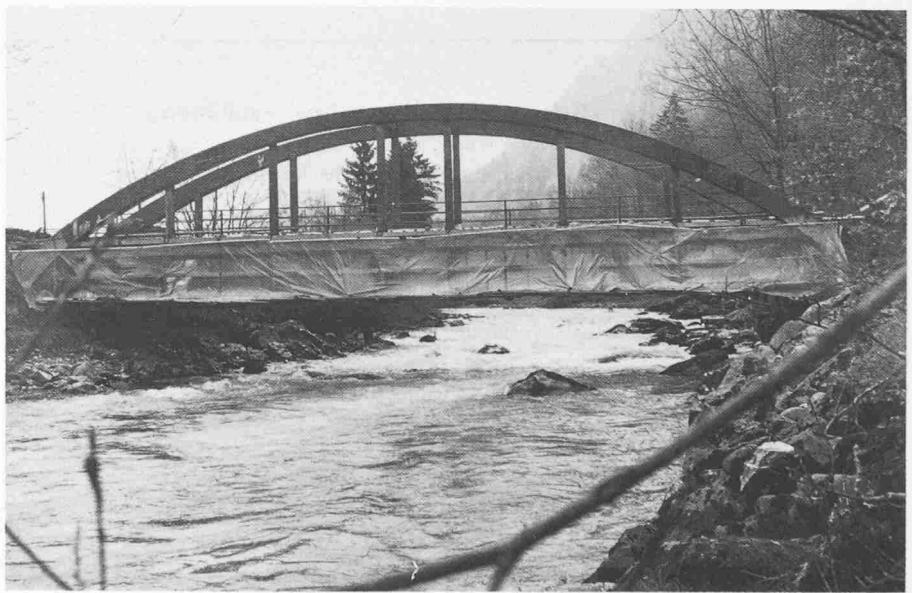
Bild 1. Gizenenbrücke mit untergehängtem Arbeitsgerüst

- *Bogenträger, Zugstreben:* Ausspitzen von schadhaften Stellen wie Abplatzungen oder sichtbare rostige Armierungseisen ohne genügende Betonüberdeckung. Sandstrahlen der Betonoberflächen und der ausgespitzten Armierungseisen. Rostschutzanschicht der Armierungseisen. Aufbetonieren abgespitzter Bogenteile nach Aufbringen einer Haftbrücke. Aus-

füllen von ausgespitzten Löchern mit Stopfmörtel. Imprägnierung der Betonflächen gegen Betonkarbonatisierung.

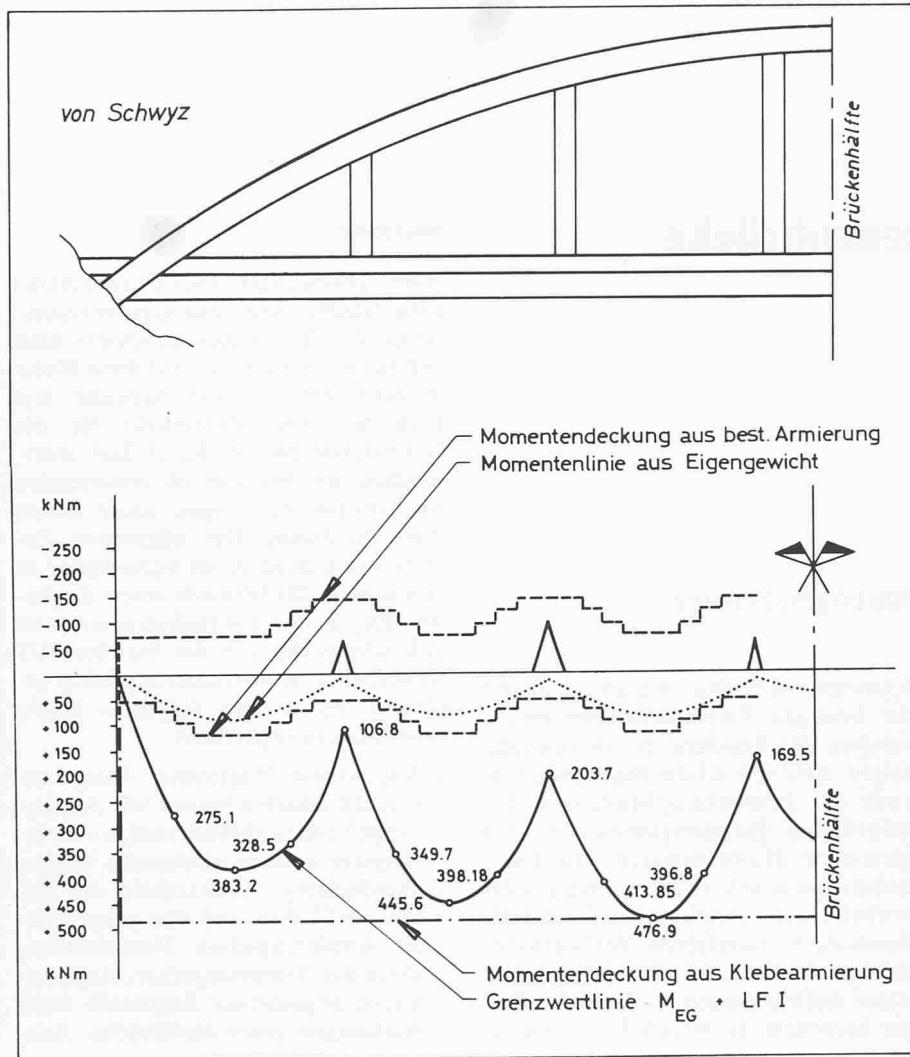
Bild 2. Fahrbahnräger-Momentenlinien

das *elastische Verhalten des Systems* eine *Verlagerung der Stütz- und Feldmomente in den Fahrbahnträgern*. Die Stützmomente verringern sich beträchtlich, während die Feldmomente um dieses Mass grösser werden. Die Spannungsnachweise zeigen, dass die vorhandene Zugarmierung auf der Unterseite der Längsträger nicht ausreicht (Bild 2).
