**Zeitschrift:** Schweizer Ingenieur und Architekt  
**Herausgeber:** Verlags-AG der akademischen technischen Vereine  
**Band:** 98 (1980)  
**Heft:** 44

# Artesisch gespanntes Grundwasser als Ursache von Böschungsrutschungen

Von Ulrich Schär, Zürich

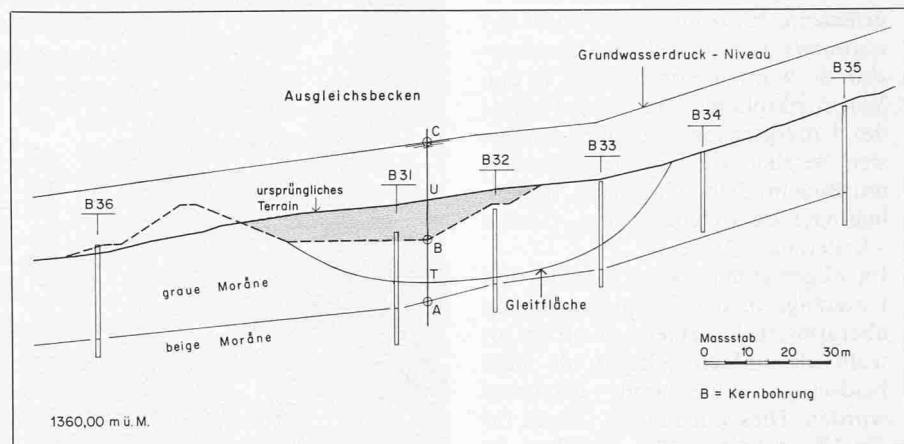
Bild 1. Querprofil durch das Ausgleichsbecken Gneida. Die dunkle Fläche entspricht dem Beckenaushub. Man beachte die hohe Lage des Grundwasserdruckniveaus und die tiefe Lage der Gleitfläche

Im Zuge des Aushubs eines Ausgleichbeckens in einem mit 10 bis 15° geneigten, aus tonig-siltig-sandiger Moräne aufgebauten Hang (vgl. Bilder 1, 3, 5, 6) kam es nach Erreichen der Beckensohle zu einer weiträumigen Instabilität, wobei sich ein Gleitkörper entsprechend der Markierung in Bild 1 ausbildete. Am Abrissrand war die Gleitfläche praktisch vertikal (vgl. Bild 9), im Bereich des talseitigen Endes der Gleitung wurde die Beckensohle um rund 1,5 m angehoben. Das Schadenbild entsprach dem einer tiefgreifenden, grossflächigen Gleichgewichtsveränderung einer zusammenhängenden Bodenmasse und nicht dem eines oberflächlichen Böschungsbruches, wie ein solcher nach Überschreitung der Scherfestigkeitsre-

Die Ergebnisse der den Porenwasserüberdruck berücksichtigenden Stabilitätsuntersuchungen haben in der Folge gezeigt, dass eine Hangstabilisierung nur durch eine Druckentlastung des Grundwassers zu erzielen war. Zu diesem Zwecke wurden im Bereich der Gleitung und teilweise auch ausserhalb derselben insgesamt 14 Entlastungsbrunnen (Bohrdurchmesser 900 mm, Filterdurchmesser 400 mm), die bis in eine Tiefe von durchschnittlich 25 m reichten, ausgeführt. Sämtliche Brunnen zeigten einen freien Wasserüberlauf und waren dementsprechend funktionstüchtig. Mit dieser Massnahme war es möglich, das Druckniveau auf die Dauer derart abzusenken, dass sich keinerlei Hangbewegungen mehr einstellten und das Ausgleichsbecken (vgl. Bild 10) nach dessen Sanierung termingerecht in Betrieb genommen werden konnte.

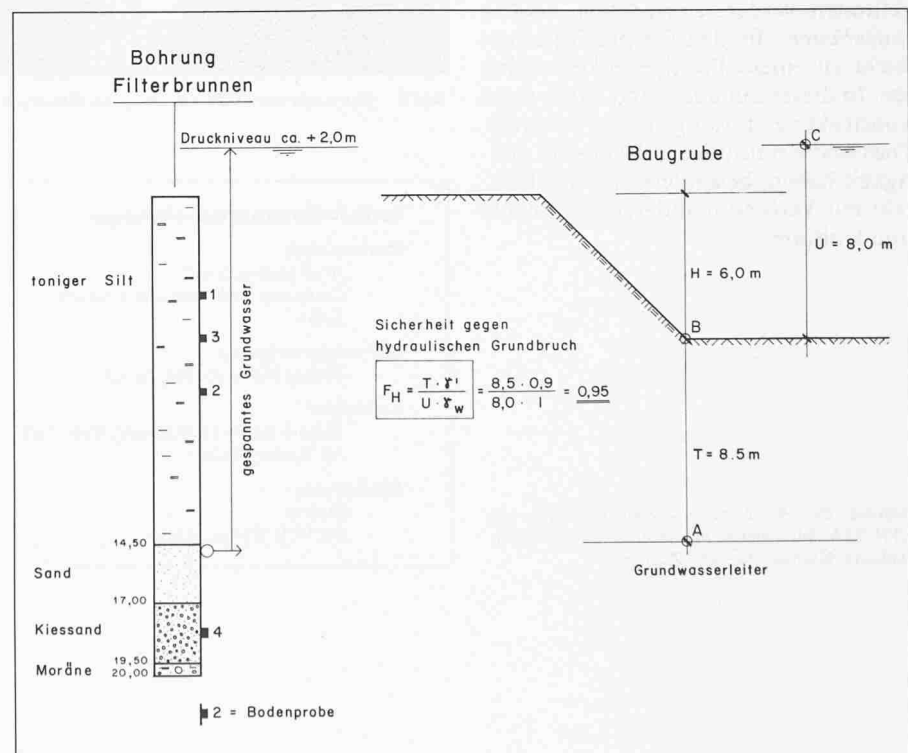
Bild 2. Schematischer Schnitt durch die Baugrube Zürich. Die durchgeführte Gleichgewichtsbetrachtung zeigt, dass die Baugrube ohne vorgängige Druckentlastung eine kleinere Sicherheit  $F_H$  als 1 aufweist, also instabil ist

Kiessandes schlagartig in die Höhe, wobei dessen *Druckniveau bis rund 2 m über Terrain* stieg. Diese Verhältnisse sind schematisch in Bild 2 dargestellt. Wie im Falle Gneida war auch hier das in der Baugrube anstehende Material bezüglich seiner Scherfestigkeit nicht derart kritisch, dass sich eine offene, geböschte Baugrube nicht hätte verantworten lassen. Ein nachträglich an einer feingeschichteten, ungestörten Bodenprobe durchgeführter Scherversuch (vgl. Bild 8) ergab einen Restschervinkel von  $\Phi' = 30,3^\circ$ , wobei die Probe so eingebaut wurde, dass ein Abscheren parallel der Schichtflächen möglich war.

Als Ursache der Böschungsruhrungen war aufgrund einfacher Gleichgewichtsüberlegungen, wie sie in Bild 2 festgehalten sind, auch bei diesem Beispiel die Einbusse der hydraulischen Stabilität und damit der Verlust der Reibung des Untergrundmaterials zu erkennen. Der Porenwasserüberdruck hatte sich über die verbleibende Sickerstrecke  $T$  von 8,5 m Stärke auf Null abzubauen (Bild 2).

Durch die Erstellung dreier Filterbrunnen bis auf 20 m Tiefe und zweier KleinfILTERbrunnen auf derselben Länge war es in der Folge möglich, das Druckniveau mindestens bis auf die Baugrubensohle abzusenken. Durch diese «Beruhigung» der Grundwassersituation gelang es, die Böschungen zu sanieren bzw. die abgesackte Masse zu entfernen und die Böschungsflächen auszugleichen. Sie wurden – da die Sanierung rasch zu erfolgen hatte und eine Entwässerung des durchnässten Untergrundmaterials zufolge der relativ geringen Durchlässigkeit nicht kurzfristig zu bewerkstelligen war – mit einem Sickerbetonüberzug versehen (siehe Bild 12). Die Pumpmenge, welche anfänglich recht beträchtlich war, nahm im Verlaufe der Betriebsdauer der Entlastungsbrunnen merklich ab.

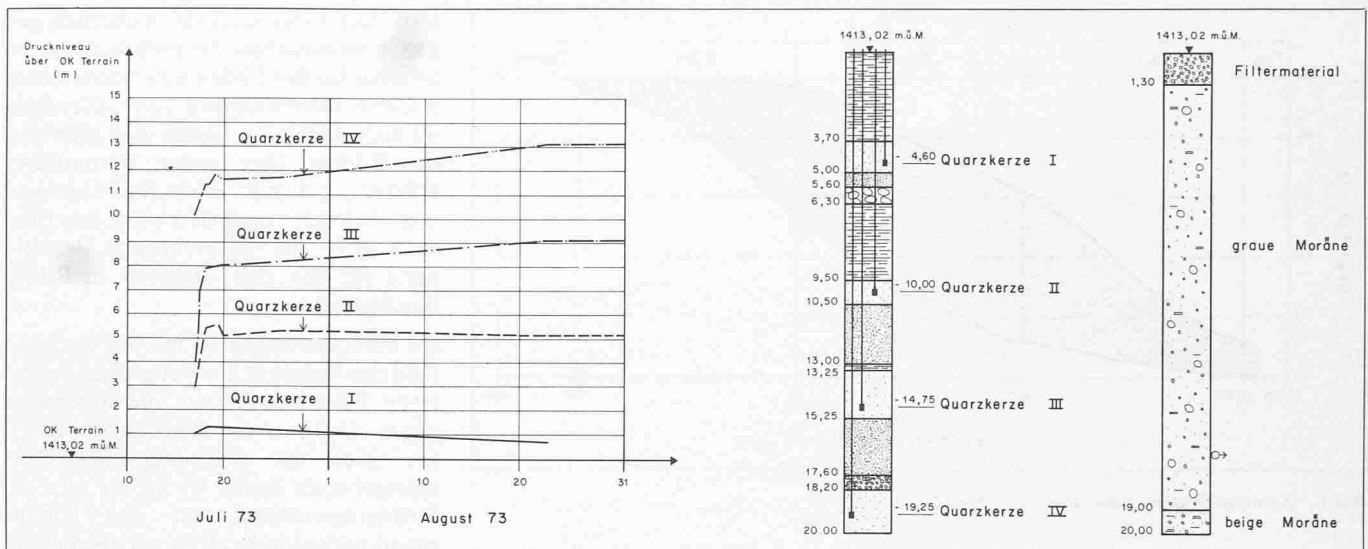
Bild 3. Messung der Porenwasserspannung in Bohrung B32b in Gneida. Die Drücke wurden mittels Manometern bestimmt

Bauzeitung, Heft 37/1976). Ein Beispiel dieser Art ist in Bild 3 der vorliegenden Arbeit dargestellt.

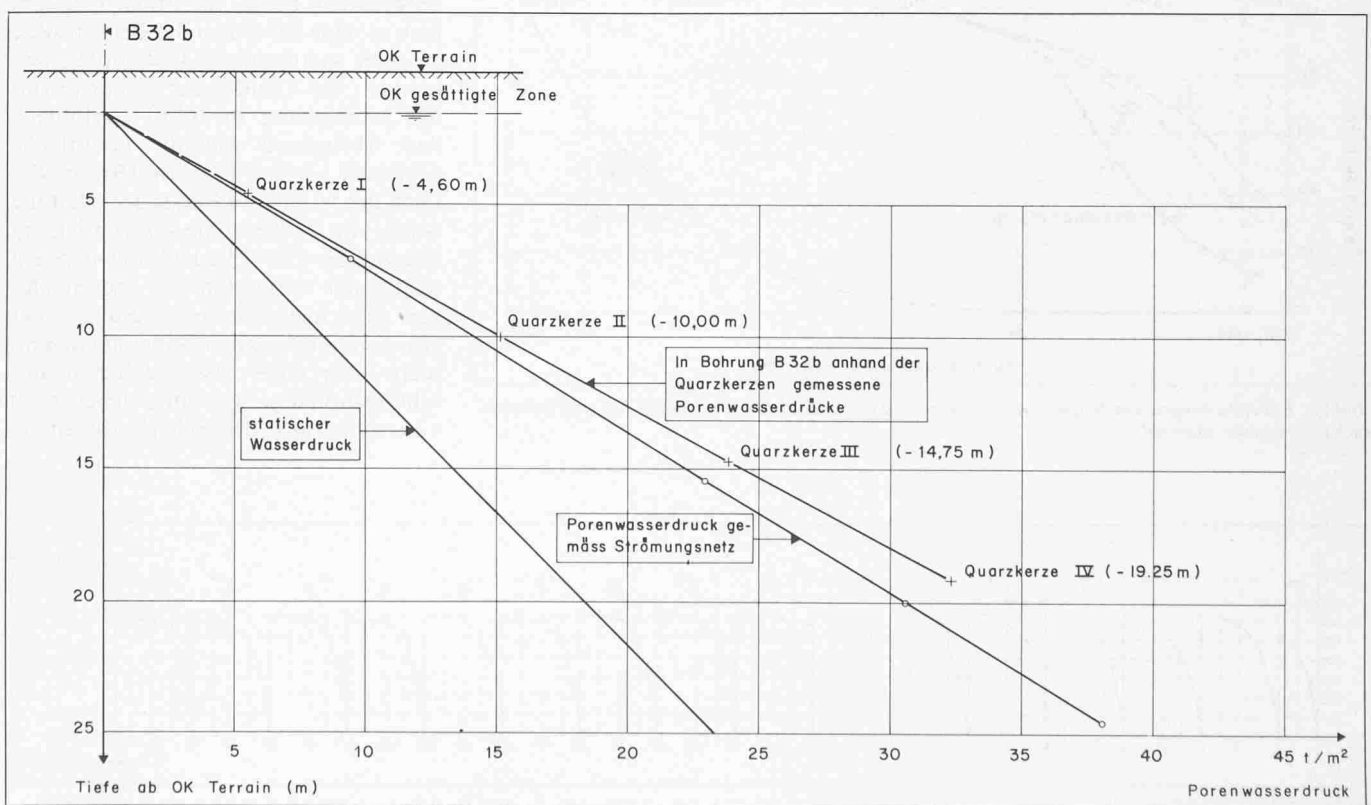
Bild 4. Darstellung der gemessenen Porenwasserspannungen in Gneida. Man beachte den linearen Druckabbau von Quarzkerze IV bis Quarzkerze I

13 m Überdruck). Verblüffend klar konnte bei dieser Gelegenheit auch der lineare Druckabbau entlang der Sickerstrecke veranschaulicht werden (Bild 4). Wie aus dieser Abbildung hervorgeht, liegen die einzelnen Messwerte der vier Porenwassergeber auf einer Geraden.

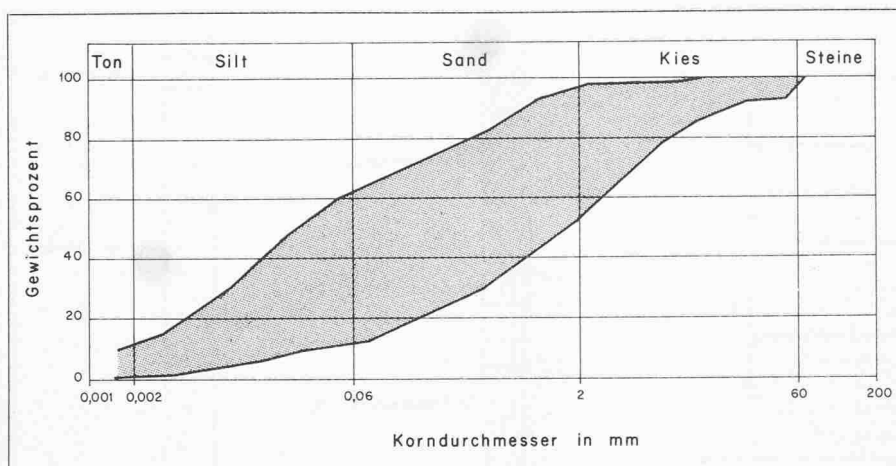
Bild 5. Kornverteilungen «graue Moräne» in Gneida

ten Bohrungen – immer in einer Tiefe von 20 bis 25 m. Granulometrisch unterschied sich dabei der Untergrund (d. h. die graue Moräne) über der Wassereintrittsstelle kaum vom Grundwasserleiter («beige Moräne»), wie die entsprechenden Kornverteilungskurven in den Bildern 5 und 6 belegen. Nach Versetzen von Piezometern in den Bohrlöchern erfolgte jeweils ein freier Wasserüberlauf auf OK Bohrung – der örtlichen Durchlässigkeit im wasserführenden Untergrund entsprechend – von wenigen Litern pro Minute bis zu rund 30 l/min. Auf einzelne Piezometer montierte Manometer zeigten Überdrücke über Terrain von bis 15 m, wobei mit Sicherheit noch Druckverluste durch mangelnde Abdichtungsmöglichkeit zu berücksichtigen sind. Die mittels Manometern gemessenen Überdrücke wurden ausserdem an einer Stelle (Bohrung B 32b) mit Porenwassergebern in verschiedenen Tiefen kontrolliert. Die Einbauart und das Einbauschema der betreffenden Quarzkerzen sowie die Messergebnisse sind in Bild 3 aufgezeichnet. Die früheren Druckmessergebnisse wurden dabei bestätigt (vgl. unterster Geber, Quarzkerze IV, rund

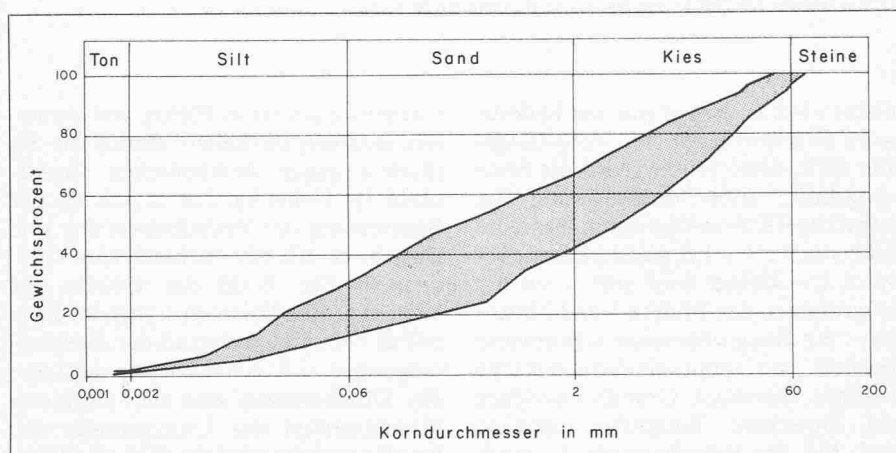
Bild 6. Kornverteilungen «beige Moräne» in Gneida

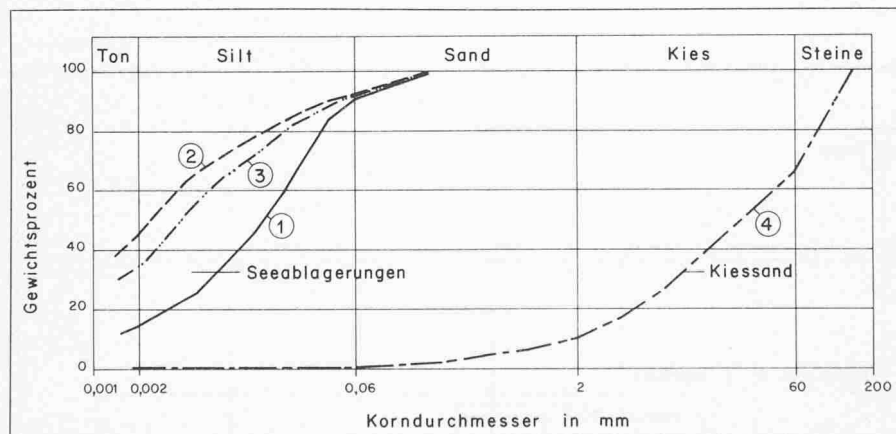
Bild 7. Kornverteilungen Seeablagerungen und Kiessand in Zürich. Probe 3 entspricht dem dem Scherversuch unterzogenen Material

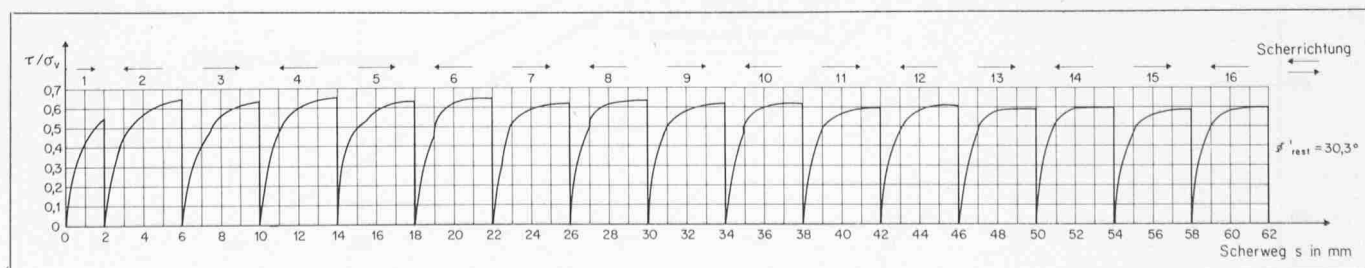
Bild 8. Scherversuch Probe 3 (Seeablagerungen) in Zürich. Es ist kein nennenswerter Abfall von der maximalen Scherfestigkeit auf die Restscherspannung festzustellen. Die Abscherung erfolgte parallel der Feinschichtung

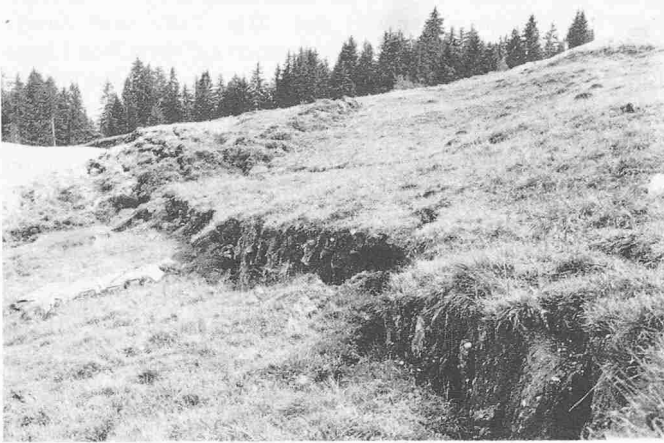
Bild 9. Ausgleichsbecken Gneida. Abrissrand der Rutschung. Man beachte das nahezu senkrechte Abtauchen der Gleitfläche

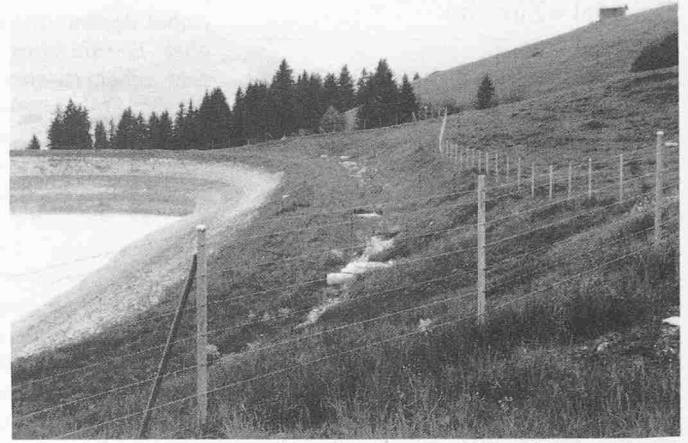
Bild 10. Ausgleichsbecken Gneida, Hangseite. Einige Jahre nach Inbetriebnahme. Die frühere Abrisskante der Rutschung liegt am rechten Bildrand. Auf der Berme in Bildmitte sind einzelne Brunnenschächte der Entlastungsbrunnen zu erkennen

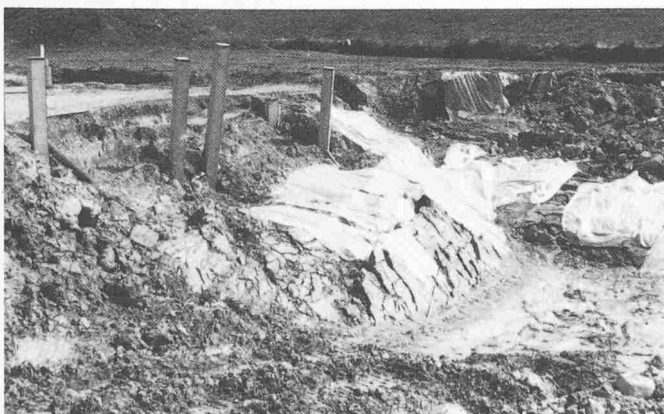
Bild 11. Baugrube Zürich, unmittelbar nach erfolgten Böschungsrutschungen. Man beachte das «Eintauchen» der Böschungsmasse in den Untergrund und die erhebliche rückwärtige Ausdehnung der Instabilität

Beim Aushub einer Baugrube zeigten sich an drei Baugrubenseiten nach Erreichen der Baugrubensohle Böschungsinstabilitäten (vgl. Bild 11), die in ihrem Ausmass und in ihrer Erscheinungsform nicht Böschungsbrüche, wie sie etwa durch zu steiles Böschsen bei Material geringer Scherfestigkeit vorkommen, darstellten. Die Art des Abgleitens, bzw. das «Versinken» des Böschungskörpers, wie es auf Bild 11 deutlich sichtbar ist, wies auf einen hydraulischen Grundbruch als Schadenursache hin. Die Aufschluss- und Brunnenbohrungen zeigten denn auch, dass – nach Bild 2, Bohrprofil – unter einer knapp 15 m mächtigen Schicht feinkörniger, feingeschichteter, meist siltig-toniger Seeablagerungen (Kornverteilungen Bild 7, Proben 1 bis 3) wasserdurchlässiger *Kiessand* (Kornverteilung Bild 7, Probe 4), der von dichter Moräne unterlagert wird, ansteht. Beim Durchstich der Seeablagerungen stieg das Grundwasser des vorerwähnten

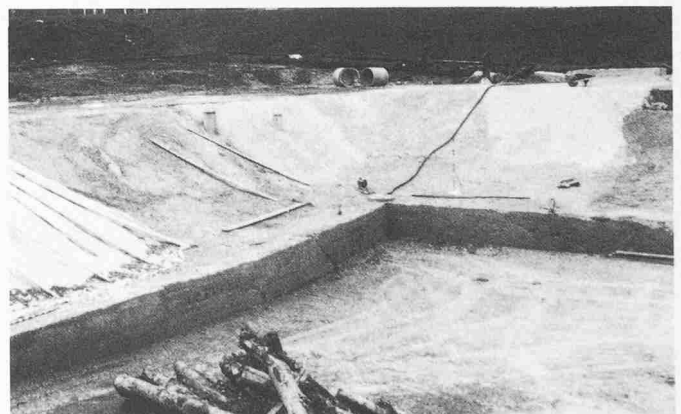
Bild 12. Baugrube Zürich, nach der Grundwasserdruckentlastung und erfolgter Böschungssanierung
