Artikel: Die Restauration des Thurstege zwischen Bussnang und Weinfelden
Autor: Schlaginhaufen, Rudolf
DOI: <https://doi.org/10.5169/seals-74297>

Die Restaurierung des Thurstege zwischen Bussnang und Weinfelden

Von Rudolf Schlaginhaufen, Frauenfeld

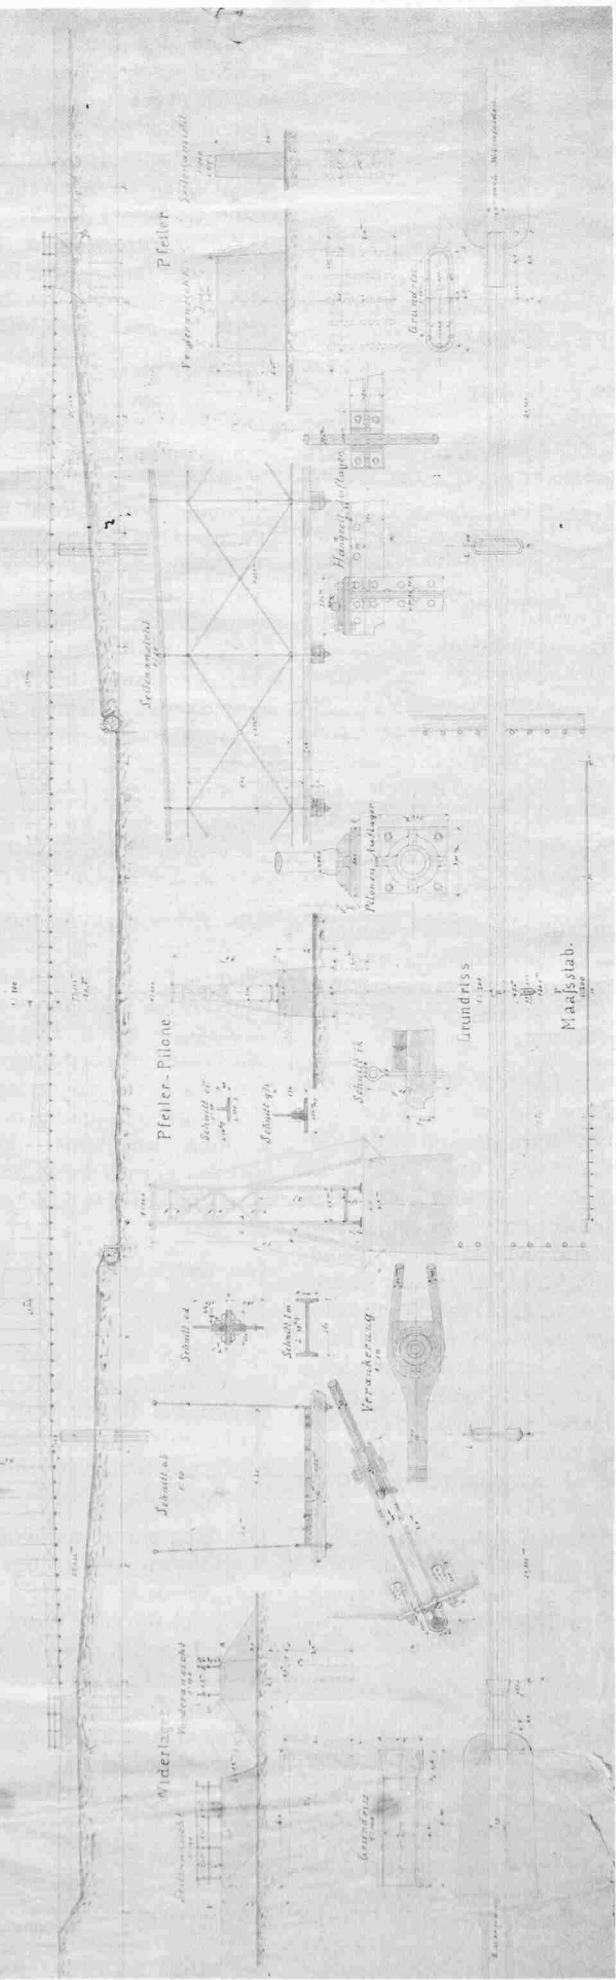
Die *Schwergewichtswiderlager* und die *Pfeiler* wurden auf einen Rost von 3–6 m langen, 20 cm starken Holzpfählen fundiert, die am Kopf 20 cm in die Fundamentsohle eingebunden waren. Bei einer teilweisen Freilegung einer Widerlagersohle wurde 1975 festgestellt, dass die Pfähle abgefault waren, vermutlich infolge Absinkens des Grundwasserspiegels. Sowohl im Fundamentbeton als auch im Boden waren die Pfahllöcher noch deutlich sichtbar. Für die Schwergewichtswiderlager bedeuteten die fehlenden Pfähle eine Gefährdung der Standsicherheit bei Hochwasser. Der aufgehende Beton aus dem letzten Jahrhundert entsprach naturgemäß nicht den heutigen Qualitätsbegriffen. Neben zahlreichen *Frostschäden* waren deutliche *Risse in Richtung der Seilverankerung* feststellbar.

Die 55 mm dicken *Tragseile* unbekannter Herkunft, bestehend aus 6 Litzen mit je 19 Drähten zu 4 mm Durchmesser, waren äusserlich stark angerostet mit Querschnittsverlusten der Einzeldrähte bis zu 50 Prozent. Dem Seil entnommene Drahtproben zeigten gemäss EMPA-Prüfung eine sehr geringe plastische Reserve bei $73,2 \text{ kg/mm}^2$ Streckgrenze, $79,6 \text{ kg/mm}^2$ Zugfestigkeit und einer Bruchdehnung von 6,5 Prozent. Gemäss Baubeschrieb wurden die

Der *Versteifungsträger* aus Schweisseisen, durchlaufend über drei Felder von $22,30 + 77,33 + 22,30 \text{ m}$ war ein aus kleinen Winkelprofilen geschraubter Fachwerkträger und in bezug auf seine Tragebene unsymmetrisch ausgebildet. Mit mehreren gebrochenen Diagonalstäben, verbogenen Gurtungen, ausgeschlagenen Schraubenlöchern und zudem stark angerostet befand er sich in einem sehr schlechten Zustand. Die Ursache lag wohl in der ungenügenden Bemessung als Folge mangelnder Kenntnis zutreffender Berechnungsverfahren, sowie der konstruktiven Mängel und der Lagerung ohne Dilatationsweg an den Enden.

Bild 1. Projektzeichnung des alten Steges aus dem Jahr 1881

halten, konnte nur in beschränktem Mass entsprochen werden. Die Unklarheit über die Sicherheit der Drahtseile erforderten ihren Ersatz einschliesslich Verankerung. Da sich Schweißeisen nicht zuverlässig schweissen lässt, war es auch nicht möglich, den stark beschädigten Versteifungsträger zu reparieren oder alte Teile bei einer Neukonstruktion wieder zu verwenden. Man entschloss sich deshalb unter Wahrung der Hauptabmessungen und des optischen Erscheinungsbildes des Steges, die Tragseile und den Versteifungsträger zu ersetzen. Gleichzeitig konnten die konstruktiven Mängel behoben und die Bemessung den statischen Erfordernissen angepasst werden.

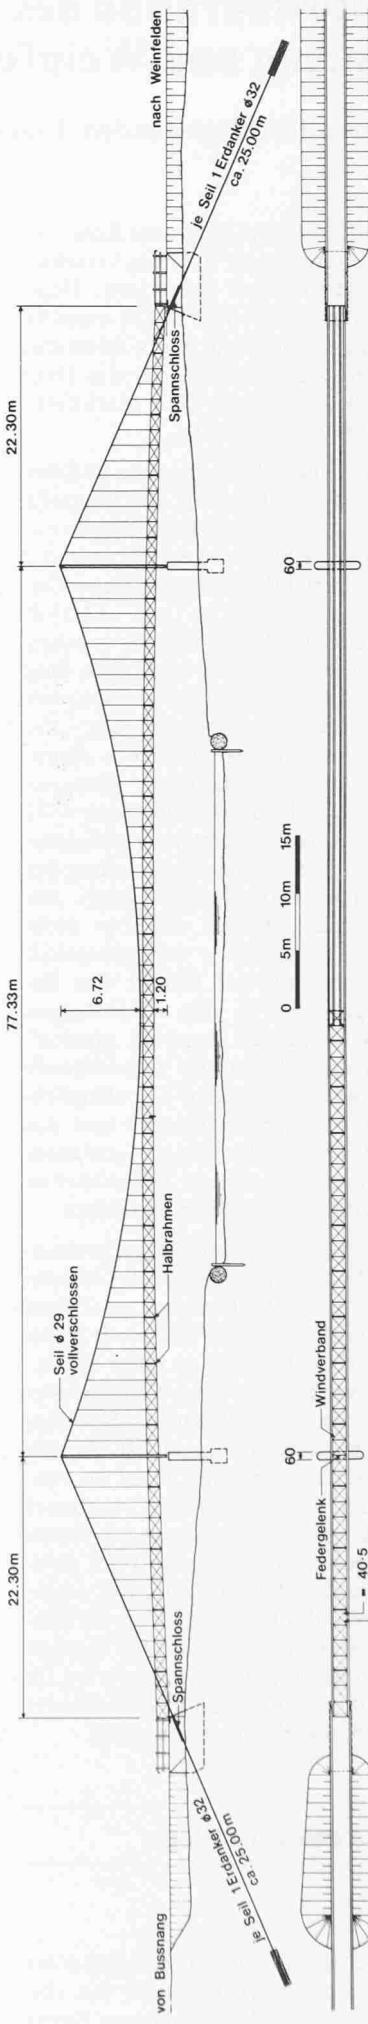
Bild 2. Aufsicht und Grundriss des restaurierten Steges

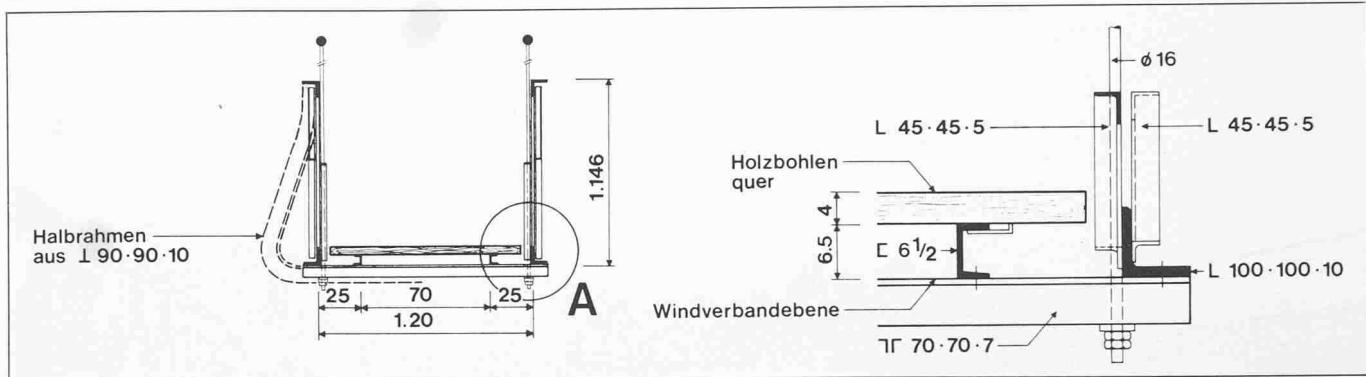
Bild 3. Querschnitt und Detail A des restaurierten Steges

Bei der Gestaltung des Stegquerschnittes (Bild 3) wurde besonders auf eine gute Entwässerung und unterhaltsarme Konstruktion geachtet. Als Belag wurden wiederum die preisgünstigen Holzbohlen vorgesehen, jedoch auf Längsträgern mit einem Fugenabstand quer verlegt.

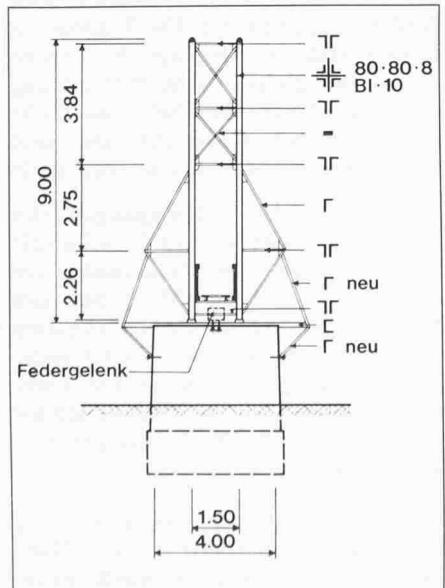
Die *Pylonen* in klassischer genieteter Konstruktion hatten sich abgesehen vom Korrosionsschutz recht gut gehalten. Am Fuss waren sie in Gusskörpern gelenkig gelagert. Die grossen lotrechten Lasten wurden über einen 2 m breiten und 50 cm mächtigen, lastverteilenden Sandsteinquader in den Beton des Pfeilers eingeleitet. Als Seilauflager dienten gut geformte, in die Konstruktion eingenietete Gussstücke mit Bleifutter.

Bild 4. Ansicht der Pylonen nach der Restauration

Die Pylonen (Bild 4) wurden nach Instandstellung des Korrosionsschutzes auf den neuen Pfeilern wieder montiert. Anstelle der ursprünglichen seitlichen Abspannungen aus Rundstahl wurde das Fachwerkssystem durch zwei Stäbe ergänzt und durch Klebeanker mit dem Pfeiler verbunden.

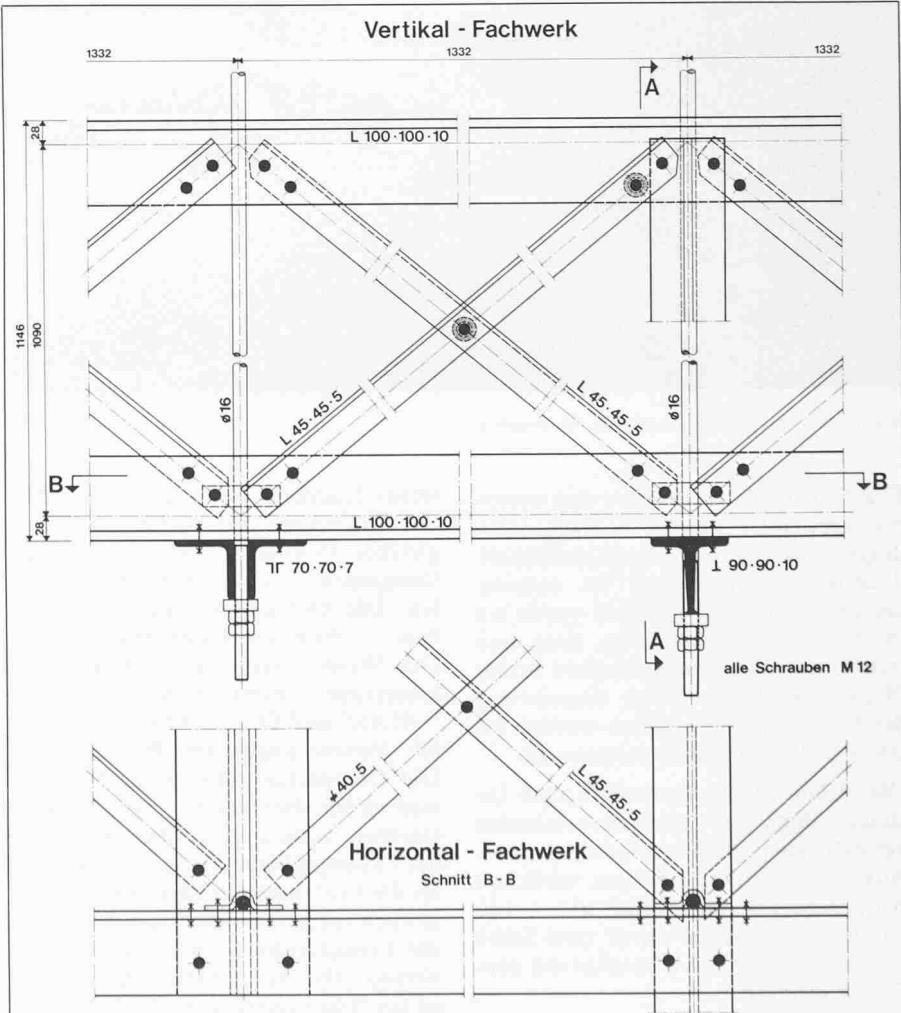
Bild 5. Konstruktionsprinzip der Versteifungsträger

Der neue Versteifungsträger aus St. 37 ist wiederum geschraubt und bezüglich

seiner Tragebene symmetrisch ausgebildet. Er besteht durchgehend aus den gleichen Profilen: L 100.100.10 für die Gurtungen, L 45.45.5 für die Diagonalen. Die Querträger sind L 70.70.7 bzw. L 90.90.9 bei den Halbrahmen. Der Windverband in der Ebene von Unterkant Untergurt besteht aus L 45.45.5 und Flachstahl 40.5 mit lokalen Verstärkungen im Pfeilerbereich.

Die Obergurten sind durch Halbrahmen in der alten geschwungenen Form elastisch gestützt. Für den Anschluss der Füllungsglieder, der knotenblechlos an die Gurtungen erfolgt, wurden einheitlich feuerverzinkte Schrauben M 12 der Festigkeitsklasse 4.6 und 10.9 verwendet. Die konstruktive Ausbildung ist aus Bild 5 ersichtlich. Die 122 m langen, durchlaufenden Versteifungsträger sind auf beiden Widerlagern längsver-

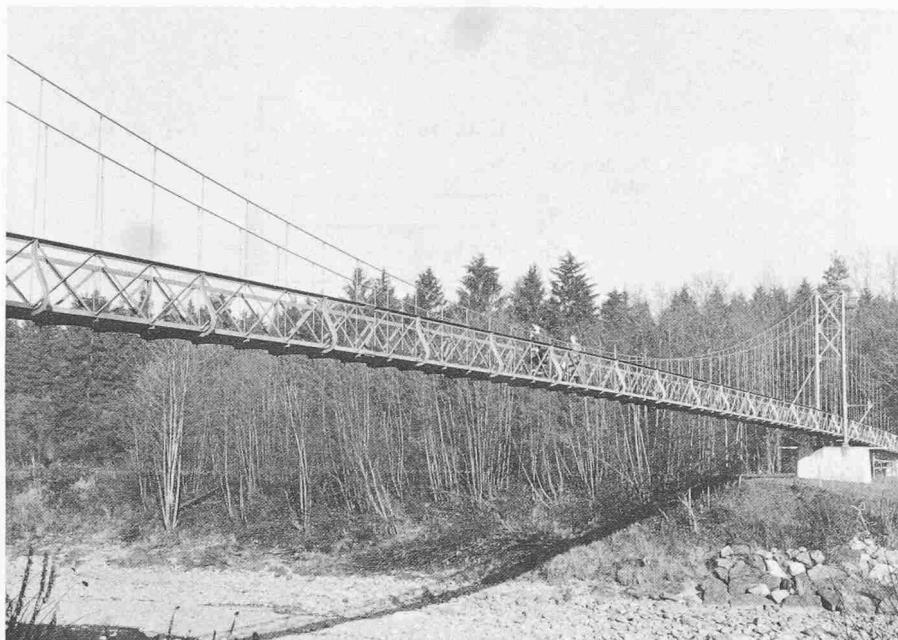
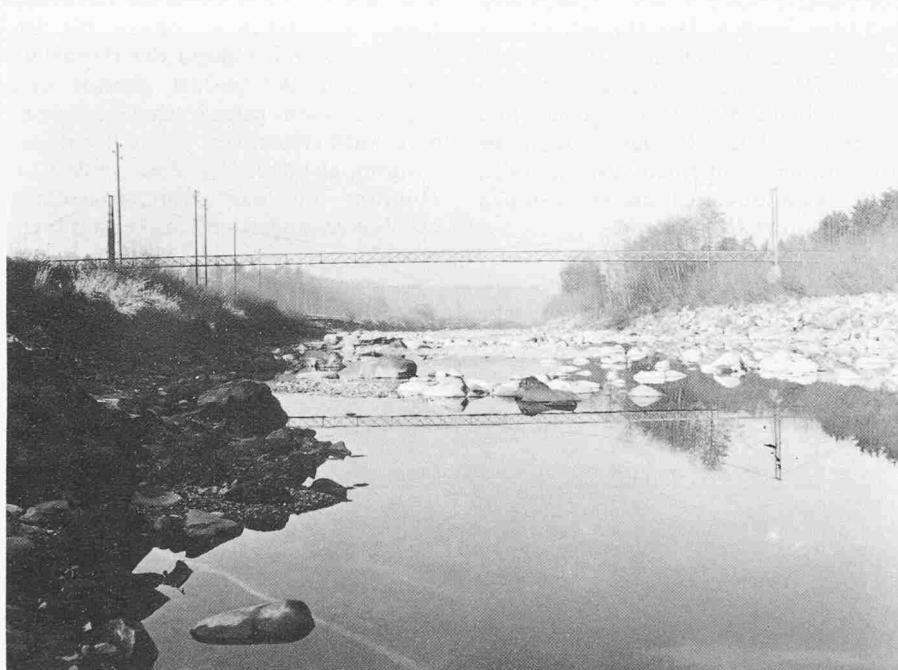
Bild 6. Der «Ganggelisteg» nach der Restauration

Die Revisionsarbeiten begannen im Frühjahr 1979. Der Steg wurde – mit viermonatiger Verspätung wegen eines Unfalls – auf Weihnachten desselben Jahres dem Publikumsverkehr wieder geöffnet (Bilder 6 und 7). Gewisse Fertigstellungsarbeiten an den Widerlagern und dem Korrosionsschutz wurden im Jahre 1980 vorgenommen.

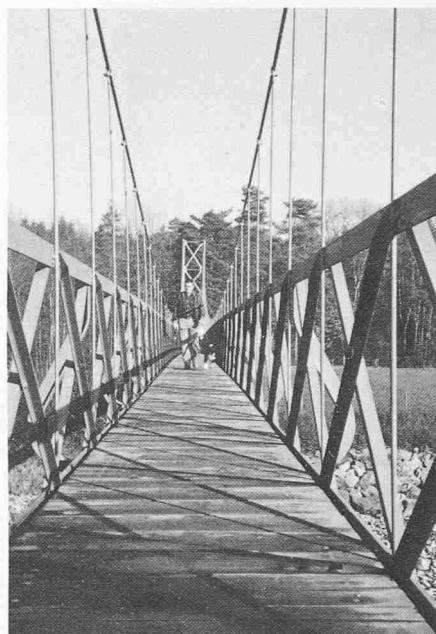
Bild 7. Blick über den Steg
