Zeitschrift: Schweizer Ingenieur und Architekt
Herausgeber: Verlags-AG der akademischen technischen Vereine
Band: 99 (1981)
Heft: 1-2

Artikel: Zentrales Ersatzteillager der Ford-Werke AG in Köln-Merkenich
Autor: [s.n.]
DOI: <https://doi.org/10.5169/seals-74408>

Zentrales Ersatzteillager der Ford-Werke AG in Köln-Merkenich

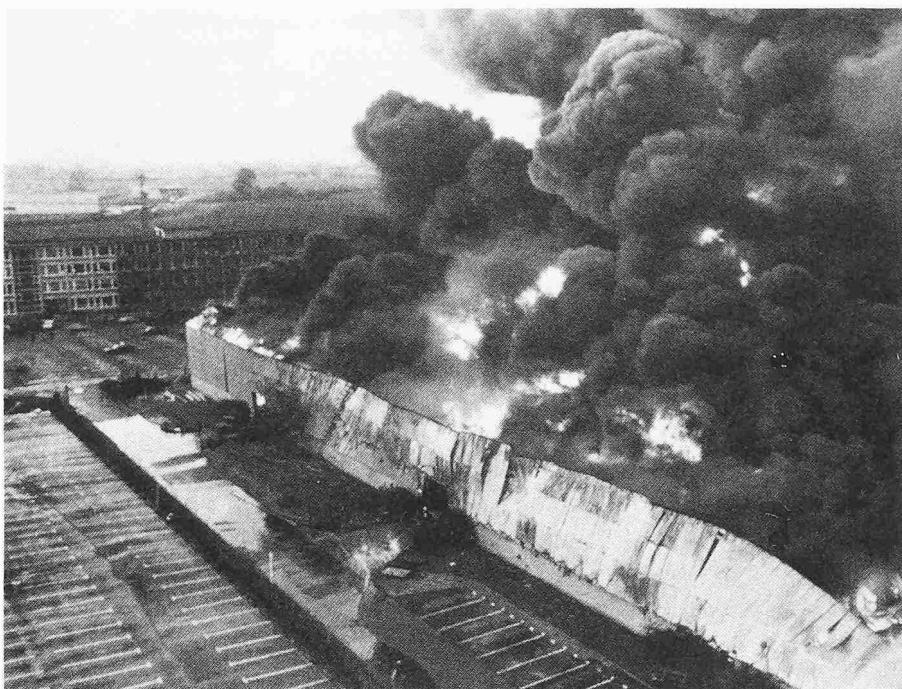
Am Donnerstag, dem 20. Oktober 1977, wurde das zentrale Ersatzteillager der Ford-Werke AG in Köln-Merkenich durch Feuer vollständig vernichtet

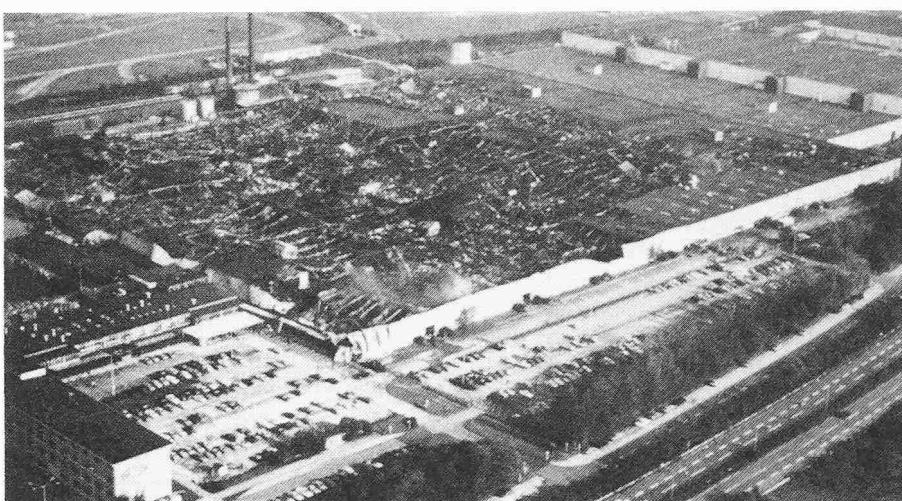
Das vollständig zerstörte Ersatzteillager

- Hohe Brandbelastung und dichte Anordnung der Gitterboxpaletten und Regale zu blockähnlichen Stapeln im Brandausbruchsbereich. Dadurch konnte der Brandherd im Inneren des Lagerbereiches weder durch das Löschwasser aus den Strahlrohren der Feuerwehr noch durch das Löschwasser aus den im Deckenbereich installierten Sprinklern wirksam bekämpft werden.

- Ausdehnung heißer Brandgase über den eigentlichen Brandbereich hinaus durch die über die Sprinkleranlage automatisch eingeschaltete Zwangsentlüftungsanlage. Möglicherweise wurde hierdurch die Wirkfläche der Sprinkleranlage in kurzer Zeit durch das frühzeitige Öffnen von ausserhalb des Brandbereichs gelegenen Sprinklern überschritten.

- Ausfall und zeitweiser Stillstand der Sprinkerpumpen, die in der Anfangsphase des Brandes für eine Stunde nicht überwacht wurden.
- Frühzeitige Zerstörung von Sprinklerrohren durch einstürzende Dachteile in der Anfangsphase des Brandes.

- Gegen Brandeinwirkung ungeschützt verlegte Energie- und Steuerkabel für Sicherheitseinrichtungen wie Sprinkerpumpen und Zwangsentlüftungsanlage.
- Brandausbreitung über das Dach, begünstigt durch den Südostwind, Stärke 4 bis 5.

- Fehlende Unterteilung des 75 000 m² grossen Abschnittes durch Brandwände. Abgebrannte Fläche: gesamt = etwa 73 000 m²; Grundfläche (Rasterfläche): = etwa 76 500 m²; Geschossfläche (brutto): Halle = etwa 81 000 m²; umbauter Raum: Halle = etwa 667 000 m³.
