# Zentrales Ersatzteillager der Ford-Werke AG in Köln-Merkenich

Zeitschrift: **Schweizer Ingenieur und Architekt**

Band (Jahr): **99 (1981)**

## Der Grossbrand vom 20. Oktober 1977

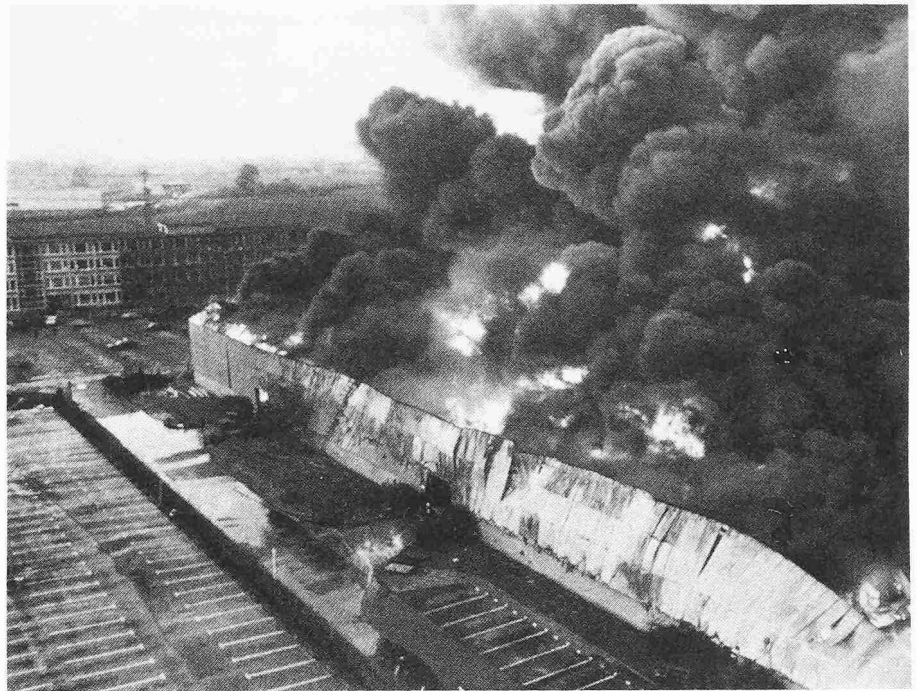
richtungen als auch einen beachtlichen Betriebsunterbrechungsschaden verursachte. Insgesamt wurde von der 109 000 m<sup>2</sup> grossen Lagerhalle eine Fläche von 75 000 m<sup>2</sup> (Bauabschnitte 1 und 2) vollständig zerstört. Die Höhe des Sachschadens überschreitet 500 Mio DM.

Am Donnerstag, dem 20. Oktober 1977, wurde das zentrale Ersatzteillager der Ford-Werke AG in Köln-Merkenich durch Feuer vollständig vernichtet

dass wahrscheinlich fahrlässiger Umgang mit offenem Feuer, z.B. Rauchen, als Brandursache anzusehen ist.
