# Zentrales Ersatzteillager der Ford-Werke AG in Köln-Merkenich

# Der Grossbrand vom 20. Oktober 1977

# Mögliche Gründe für den Totalschaden

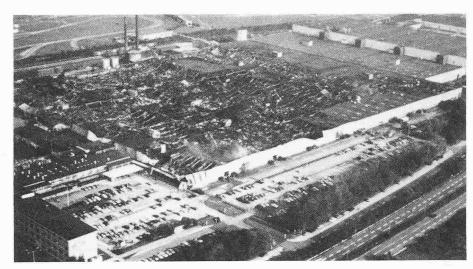
Das vollständig zerstörte Ersatzteillager
