**Zeitschrift:** Schweizer Ingenieur und Architekt  
**Herausgeber:** Verlags-AG der akademischen technischen Vereine  
**Band:** 99 (1981)  
**Heft:** 1-2

**Artikel:** Zentrales Ersatzteillager der Ford-Werke AG in Köln-Merkenich  
**Autor:** [s.n.]  
**DOI:** <https://doi.org/10.5169/seals-74408>

# Zentrales Ersatzteillager der Ford-Werke AG in Köln-Merkenich

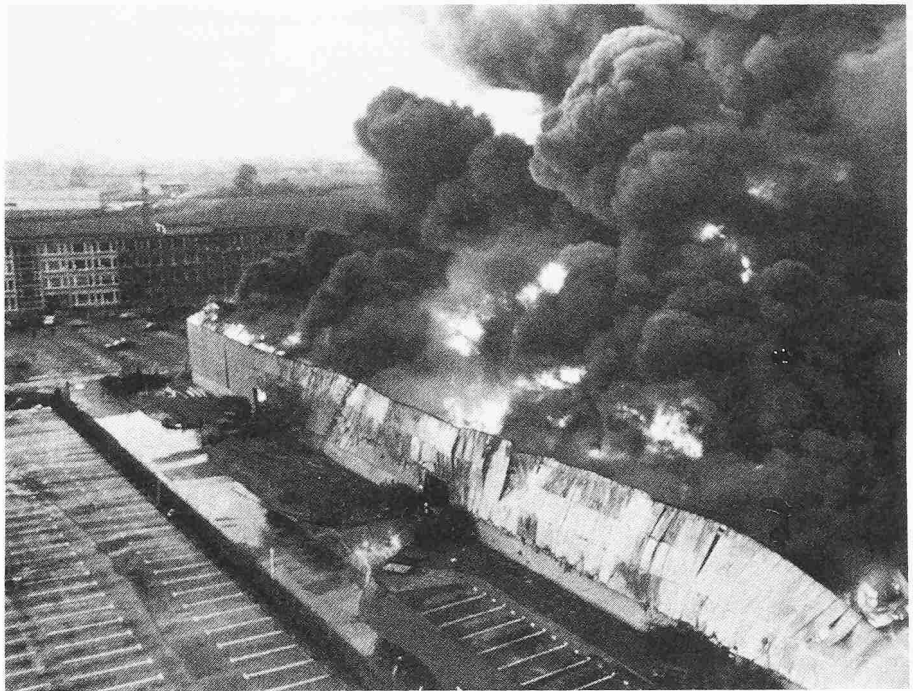
Am Donnerstag, dem 20. Oktober 1977, wurde das zentrale Ersatzteillager der Ford-Werke AG in Köln-Merkenich durch Feuer vollständig vernichtet

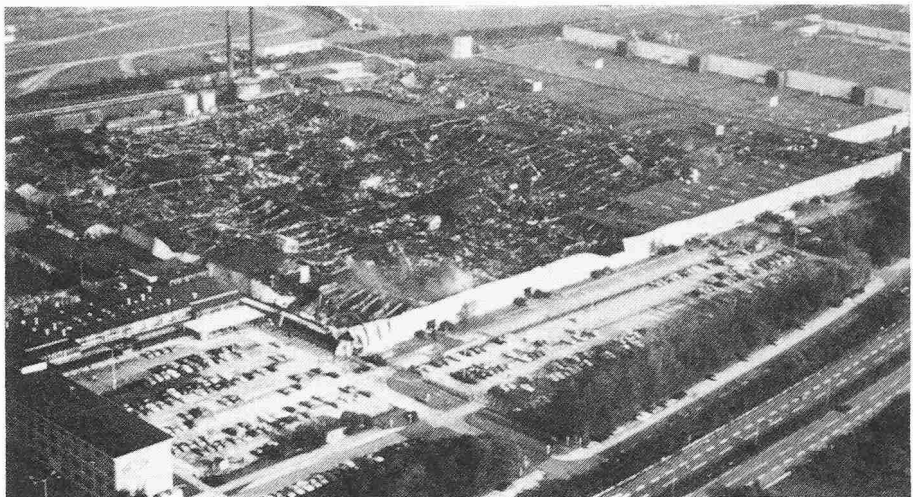
richtungen als auch einen beachtlichen Betriebsunterbrechungsschaden verursachte. Insgesamt wurde von der 109 000 m<sup>2</sup> grossen Lagerhalle eine Fläche von 75 000 m<sup>2</sup> (Bauabschnitte 1 und 2) vollständig zerstört. Die Höhe des Sachschadens überschreitet 500 Mio DM.

Das vollständig zerstörte Ersatzteillager
