## Auswirkungen des Campano-Lucano-Erdbebens vom 23. November 1980

Von W. Ammann, E. Berger, D. Mayer-Rosa, F. Perraudin, B. Porro und J. Studer, Zürich

Das Erdbeben von Campano-Lucano (23. Nov. 1980; Magnitude 6,5) zählt zu den stärksten Beben, die in diesem Jahrhundert in Italien registriert worden sind, obschon es seismologisch gesehen keine Ausnahme bildet. Das Erdbebengebiet liegt im Bereich der apenninischen Gebirgsketten. Seine verheerenden Auswirkungen sind unter anderem durch die langandauernden Erschütterungen zu erklären, die durch mehrere kurz aufeinanderfolgende Bruchvorgänge verursacht wurden. Im weiteren waren die alte und qualitativ nicht hochwertige Bausubstanz sowie die topographischen Einflüsse für die ausgedehnten Schäden (viele Partial- und Totaleinstürze) und die vielen Menschenopfer verantwortlich.

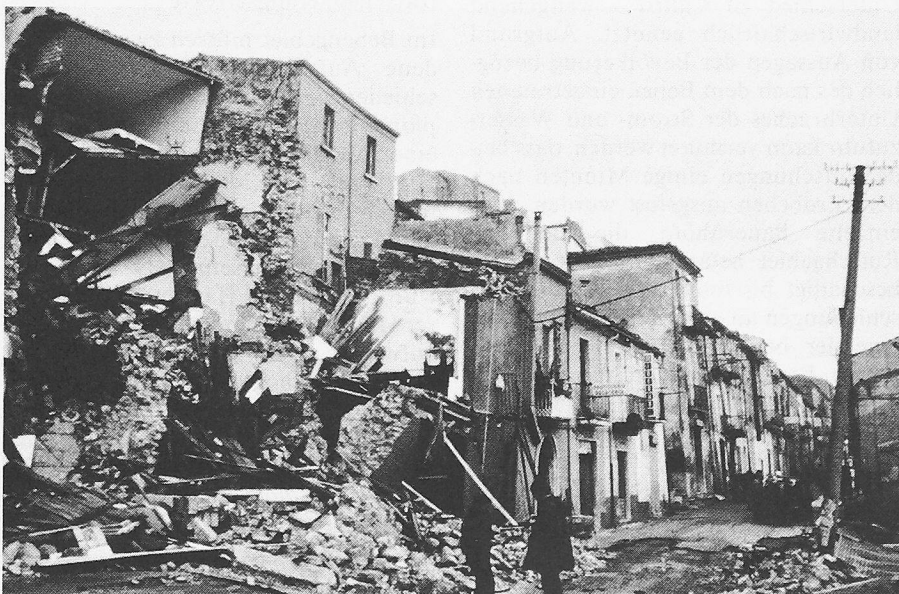
Bild 9. Zerstörte Häuser über einer Anrissstelle der Rutschung in Calitri

*Calitri*, das sich auf einer Hügelkette nördlich des Ofanto-Tales befindet, wurde durch eine grosse Rutschung beschädigt. Die Rutschzone ist über 1 km lang, einige hundert Meter breit und erstreckt sich vom Stadtzentrum auf einer Hügelkuppe (etwa 650 m ü.M.) bis in den Talboden des Ofanto-Flusses (etwa 350 m ü.M.). Der Hang war nach Augenzeugenberichten einige Minuten nach dem Erdbeben an verschiedenen Stellen in unterschiedlichem Masse ins Rutschen geraten. An den obersten Anrissstellen im alten Stadtteil waren sowohl die vertikalen als auch die horizontalen Verschiebungen in der Grössenordnung von 1 m bis 3 m. Die durch die Rutschung verursachten Schäden an alten und neuen Gebäuden sowie an Strassen und unterirdischen Werkleitungen waren sehr gross (Bilder 9 und 10). Dabei fällt dem durch das Beben direkt verursachten Schaden nur untergeordnete Bedeutung zu. Verschiedene Angaben [9, 10] sowie Aussagen der Bevölkerung deuten darauf hin, dass dieses Gebiet seit langer Zeit als latente Rutschzone bekannt war. Das im Bild 7 gezeigte Beschleunigungs-Zeit-Diagramm wurde in der Nähe der obersten Anrissstelle der Rutschung registriert.

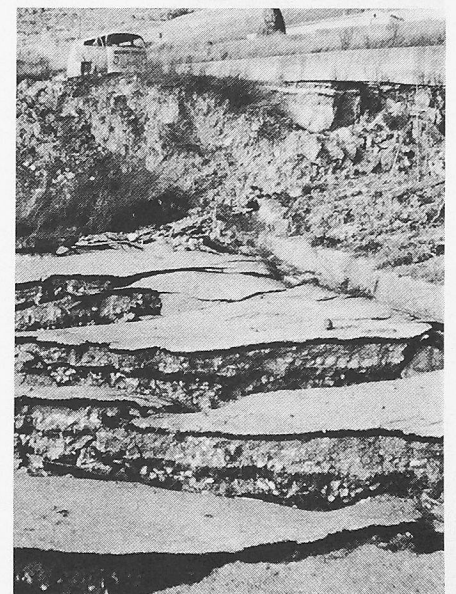
Bild 10. Durch die Rutschung zerstörte Strasse unterhalb Calitri

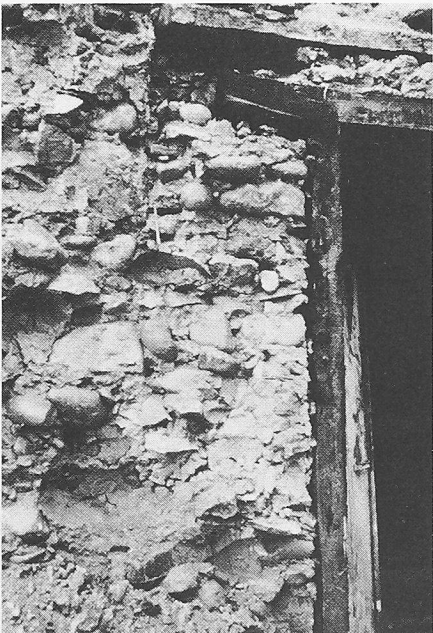
Bild 12. Typisches Mauerwerk aus Bollensteinen, die mit einem Sand-Ton-Gemisch vermörtelt sind

serten Zusammenhalt der Wände und zu einer deutlichen Senkung des Schädengrades. Auch bei diesem Erdbeben bestätigte sich die Erfahrung, dass Türrahmen sehr stabil sind (Bild 12) und als Zufluchtort während des Bebens die Überlebenschancen deutlich erhöhen können. Als äusserst widerstandsfähig erwiesen sich auch die gemauerten Kellergewölbe, die nur selten in sich zusammenfielen.

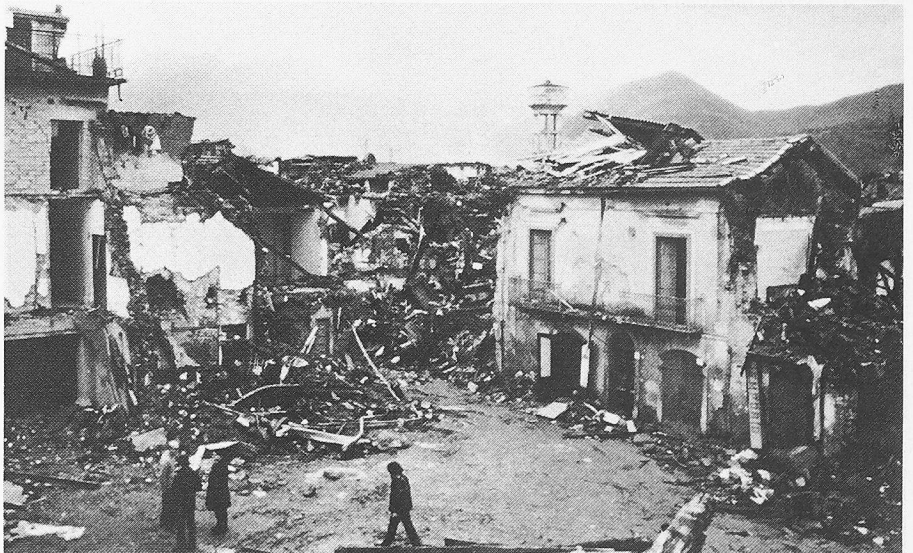
Bild 14. Alter Dorfteil von S. Michele di Serino als typisches Schadenbild für Natursteinbauten bei einer Intensität VIII. Berge von Schuttmassen liegen in den Strassen und verunmöglichen einen raschen Rettungseinsatz

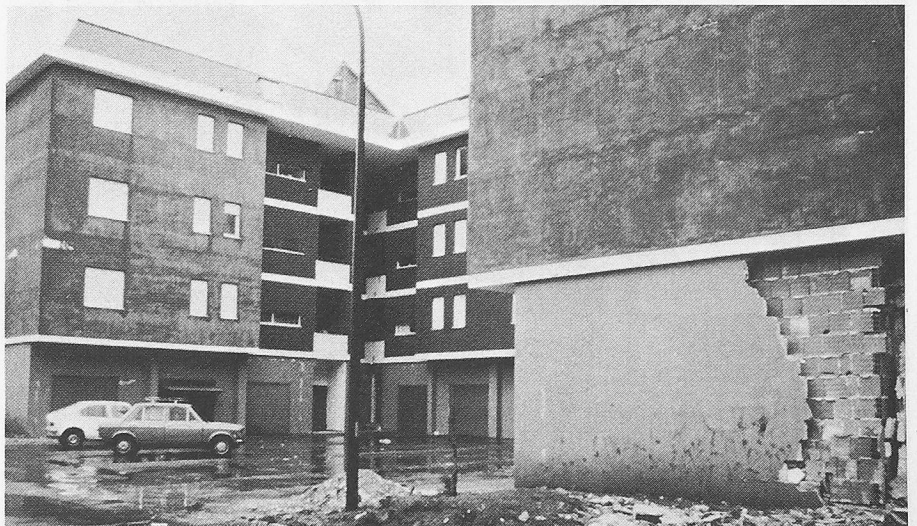
Bild 15. Schäden an einem U-förmigen Gebäude in Avellino bei einer Intensität VII. Die Schäden wurden wegen der aus Asymmetrie resultierenden Torsion verstärkt. Die Wände sind zweischalig ausgeführt, die Backsteine liegend versetzt

**Symmetrie.** Die häufig anzutreffende asymmetrische Auslegung in Grund- und Aufriss, die eine unausgewogene Massen- und Steifigkeitsverteilung mit sich bringt, hat im Vergleich zu symmetrischen Gebäuden zu wesentlich höheren Schäden geführt. U- oder L-förmige Grundrissformen (Bilder 15, 19), un-

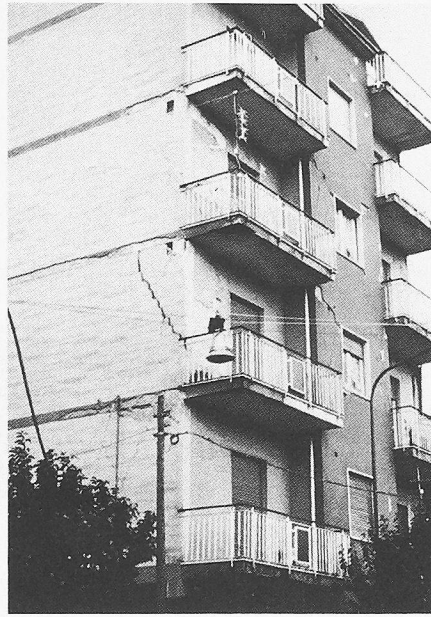
Bild 17. Klaffende Risse an einem Stahlbetonskelettbau in S. Michele di Serino bei Intensität VIII

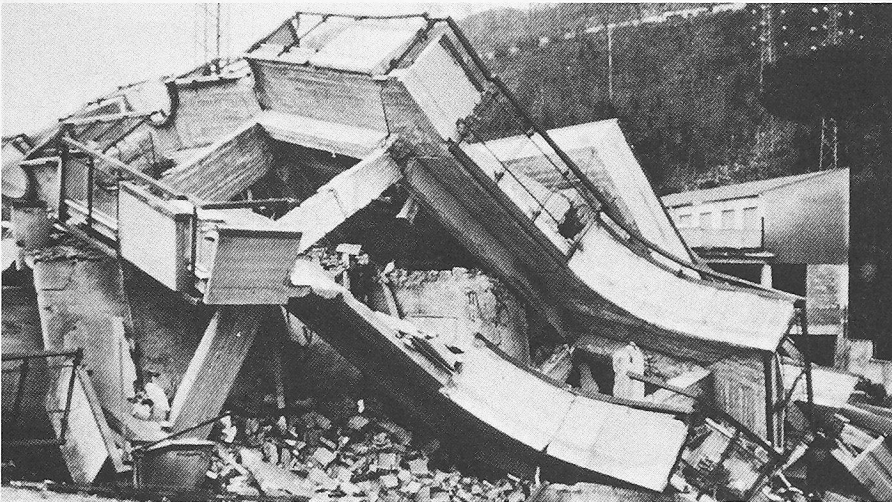
Bild 18. Total eingestürztes 4stöckiges Gebäude eingangs San Angelo dei Lombardi (Intensität IX)

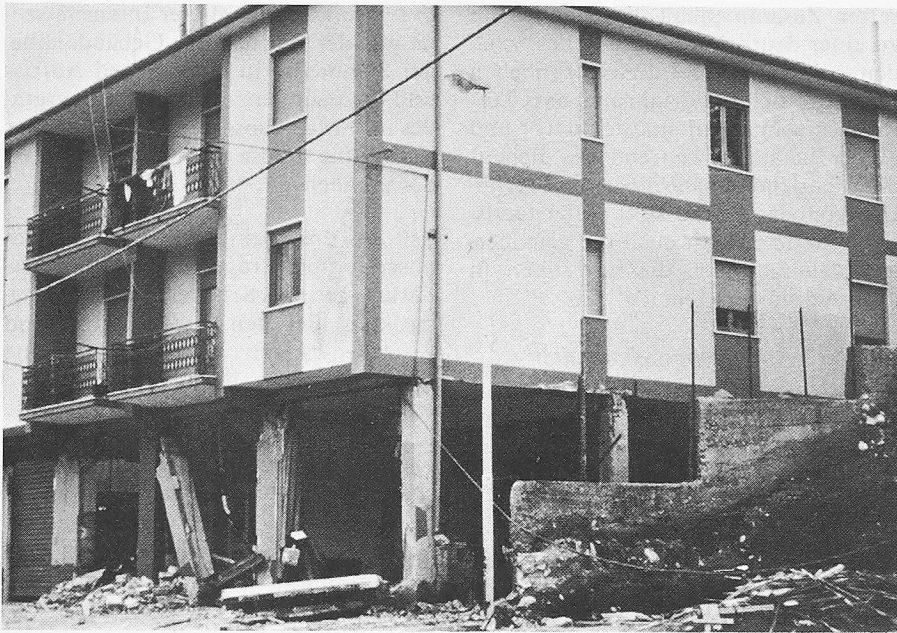
Bild 20. Starke Überbeanspruchung der Stützen im praktisch unausgesteiften Erdgeschoss infolge Auslenkung des steifen und massigen oberen Gebäudeteils (Laviano, Intensität IX)

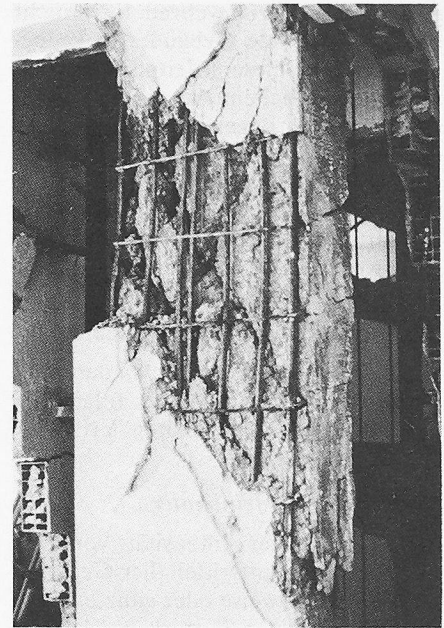
Bild 21. Ungenügende Bewehrung einer Stütze im 1. Stock des Gebäudes in Bild 19

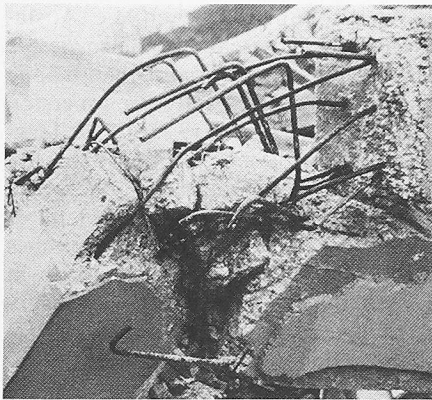
Bild 22. Mangelhafte konstruktive Durchbildung eines Knotenpunktes des eingestürzten Gebäudes in Bild 18. Vielfach werden noch Rundeweisen verwendet mit oft ungenügenden Verankerungslängen

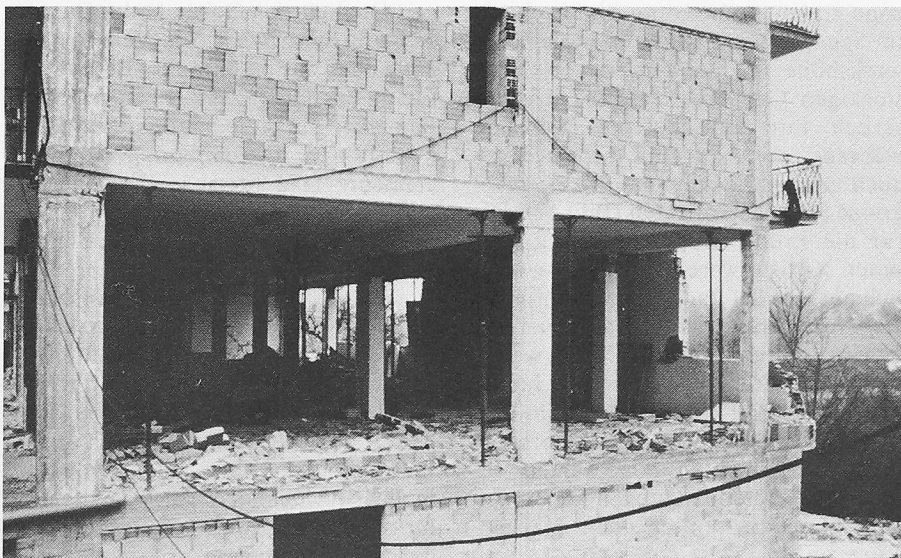
Bild 23. Vollkommen zerstörte Ausfachungs- und Zwischenwände im Erdgeschoss eines Gebäudes in Lioni (Intensität IX). Die Backsteine sind liegend eingesetzt. Die Stützenköpfe sind häufig stärker beschädigt als die -füsse
