Artikel: Auswirkungen des Campano-Lucano-Erdbebens vom 23. November 1980
Autor: Ammann, W. / Berger, E. / Mayer-Rosa, D.
DOI: <https://doi.org/10.5169/seals-74784>

Auswirkungen des Campano-Lucano-Erdbebens vom 23. November 1980

Von W. Ammann, E. Berger, D. Mayer-Rosa, F. Perraudin, B. Porro und J. Studer, Zürich

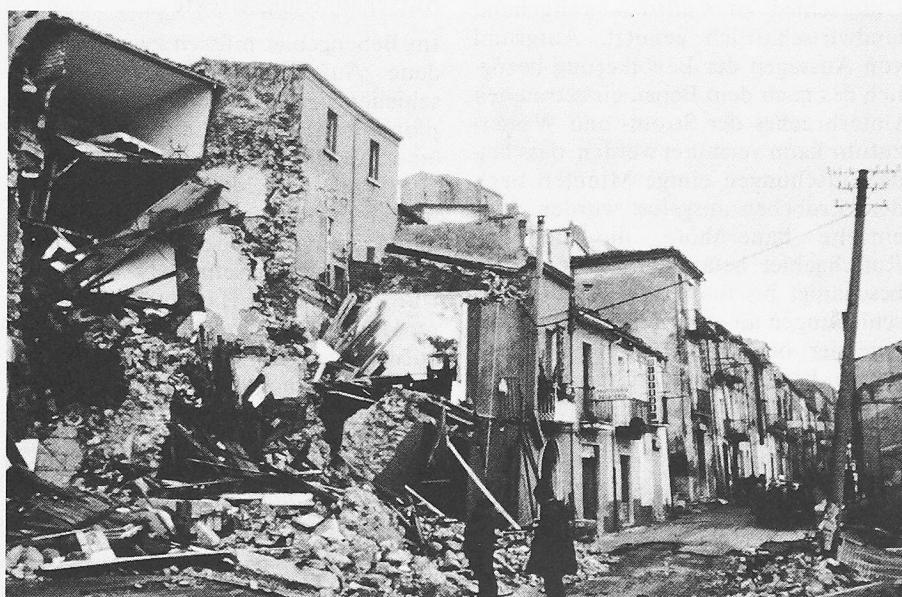
Bild 9. Zerstörte Häuser über einer Anrißstelle der Rutschung in Calitri

Calitri, das sich auf einer Hügelkette nördlich des Ofanto-Tales befindet, wurde durch eine grosse Rutschung beschädigt. Die Rutschzone ist über 1 km lang, einige hundert Meter breit und erstreckt sich vom Stadtzentrum auf einer Hügelkuppe (etwa 650 m ü.M.) bis in den Talboden des Ofanto-Flusses (etwa 350 m ü.M.). Der Hang war nach Augenzeugenberichten einige Minuten nach dem Erdbeben an verschiedenen Stellen in unterschiedlichem Masse ins Rutschen geraten. An den obersten Anrissstellen im alten Stadtteil waren sowohl die vertikalen als auch die horizontalen Verschiebungen in der Grössenordnung von 1 m bis 3 m. Die durch die Rutschung verursachten Schäden an alten und neuen Gebäuden sowie an Strassen und unterirdischen Werkleitungen waren sehr gross (Bilder 9 und 10). Dabei fällt dem durch das Beben direkt verursachten Schaden nur untergeordnete Bedeutung zu. Verschiedene Angaben [9, 10] sowie Aussagen der Bevölkerung deuten darauf hin, dass dieses Gebiet seit langer Zeit als latente Rutschzone bekannt war. Das im Bild 7 gezeigte Beschleunigungs-Zeit-Diagramm wurde in der Nähe der obersten Anrissstelle der Rutschung registriert.

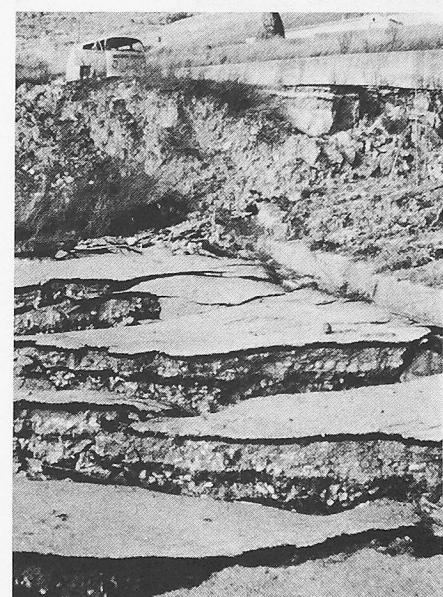
Bild 10. Durch die Rutschung zerstörte Strasse unterhalb Calitri

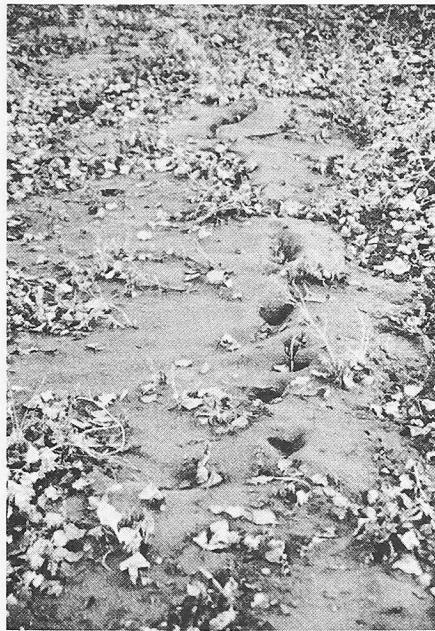
Bild 11. Bodenverflüssigungserscheinungen (Sandaußpülungen) in alluvialen Flussablagerungen in der Nähe der Eisenbahnstation von San Angelo dei Lombardi

Sandaußpülungen konnten im ebenen Talboden des Ofanto-Oberlaufes nahe der Eisenbahnstation von *San Angelo dei Lombardi* beobachtet werden (Bild 11). Der Talboden besteht hier aus jungen alluvialen Flussablagerungen. Ähnliche Erscheinungen wurden auf einer Zufahrtsstrasse zur Baustelle des Dammes bei *Conza di Campania* ange troffen. Die Strasse wurde auf unkon solidierte alluviale Flussablagerungen des Ofanto-Flusses geschüttet, wobei der Feinsand durch Risse im Strassen damm nach oben gespült wurde. In der *Piano del Dragone* sowie beim Strassenkörper der Umfahrungsstrasse von *Lioni* zeigten sich die typischen Rissstrukturen, die durch eine Reduktion der Scherfestigkeit im darunterliegenden gesättigten Untergrund infolge erhöhter Porenwasserspannungen entstanden.

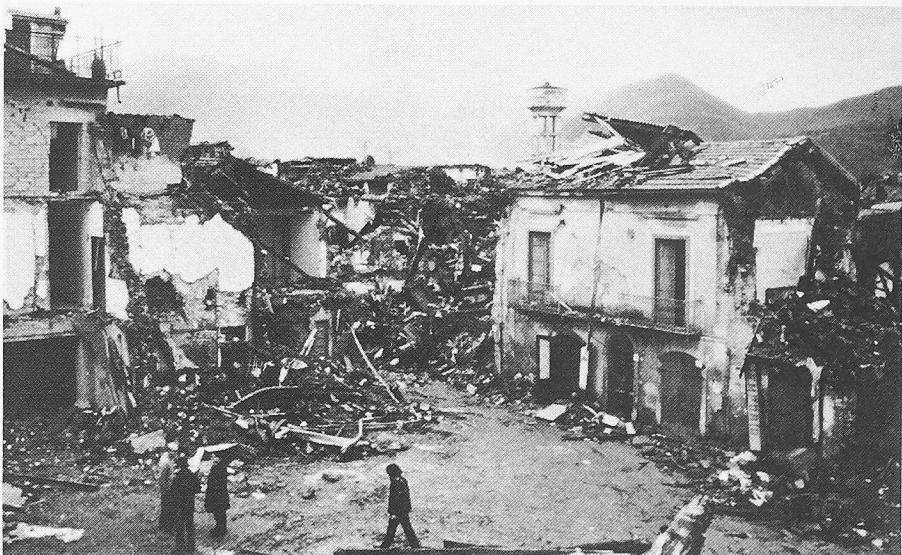
Bild 14. Alter Dorfteil von S. Michele di Serino als typisches Schadensbild für Natursteinbauten bei einer Intensität VIII. Berge von Schuttmassen liegen in den Strassen und verhindern einen raschen Rettungseinsatz

Bereits bei einer Intensität von VII stürzten rund ein Drittel aller Gebäude dieses Typs teilweise oder ganz ein, die übrigen wurden z. T. stark beschädigt. Die Intensitätsstufen VIII und IX unterscheiden sich nur durch den Prozentsatz der eingestürzten Gebäude, ohne wesentliche Veränderung des Schadensbildes gegenüber I = VII. Die aufgetretenen Schäden werden deshalb für alle Intensitäten gemeinsam diskutiert. Die grosse Anzahl von Totaleinstürzen bereits bei einer Intensität von VII war einer der Hauptgründe für die hohe Zahl der Toten und Verletzten.

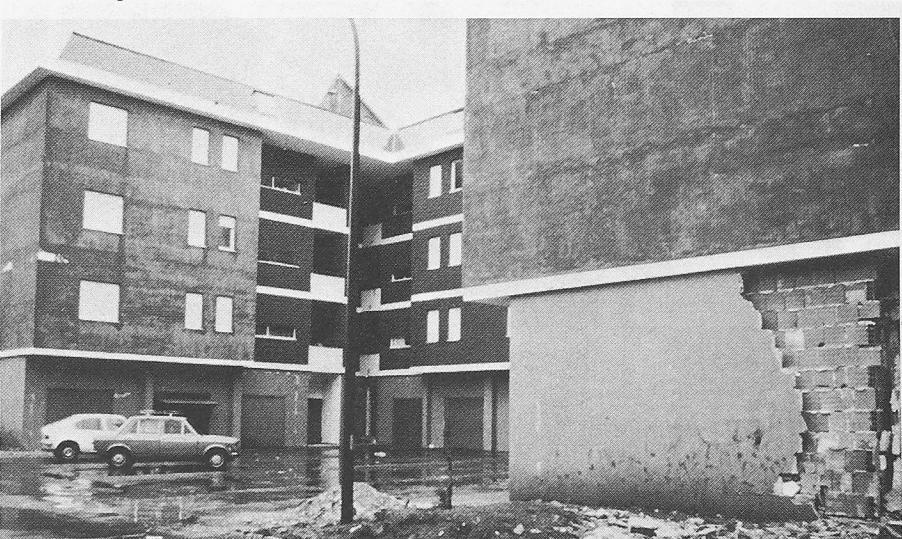
Bild 15. Schäden an einem U-förmigen Gebäude in Avellino bei einer Intensität VII. Die Schäden wurden wegen der aus Asymmetrie resultierenden Torsion verstärkt. Die Wände sind zweischalig ausgeführt, die Backsteine liegend versetzt

a) *Intensität VII*. Im allgemeinen waren von aussen nur geringe Schäden feststellbar. Sie beschränkten sich, sofern nicht zusätzliche asymmetrische Effekte mitspielten (Bild 15), auf einige Risse oder höchstens auf vereinzelt herausgebrochene Außenmauern. Hingegen traten in den Treppenhäusern und in den Wohnzimmern – insbesondere in den beiden untersten Geschossen – z. T. beachtliche Schäden durch Risse in den Ausfachungs- und Zwischenwänden auf (Bild 16). Das Schadenausmass war so gross, dass viele Gebäude – mindestens vorübergehend – evakuiert werden mussten. Schäden an der Tragstruktur in Form von Betonabplatzungen oder grossen Rissen waren selten.

Symmetrie. Die häufig anzutreffende asymmetrische Auslegung in Grund- und Aufriss, die eine unausgewogene Massen- und Steifigkeitsverteilung mit sich bringt, hat im Vergleich zu symmetrischen Gebäuden zu wesentlich höheren Schäden geführt. U- oder L-förmige Grundrissformen (Bilder 15, 19), un-

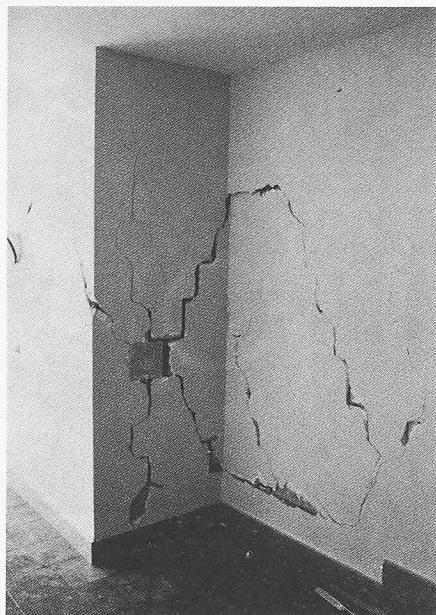
Bild 16. X-förmige Risse im Eingang eines 10stöckigen Stahlbetonskelettbau in Avellino als typischer Schaden bei Intensität VII

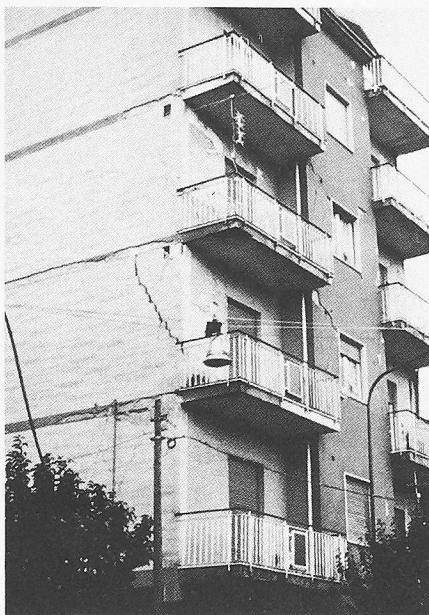
Bild 17. Klaffende Risse an einem Stahlbetonskelettbau in S. Michele di Serino bei Intensität VIII

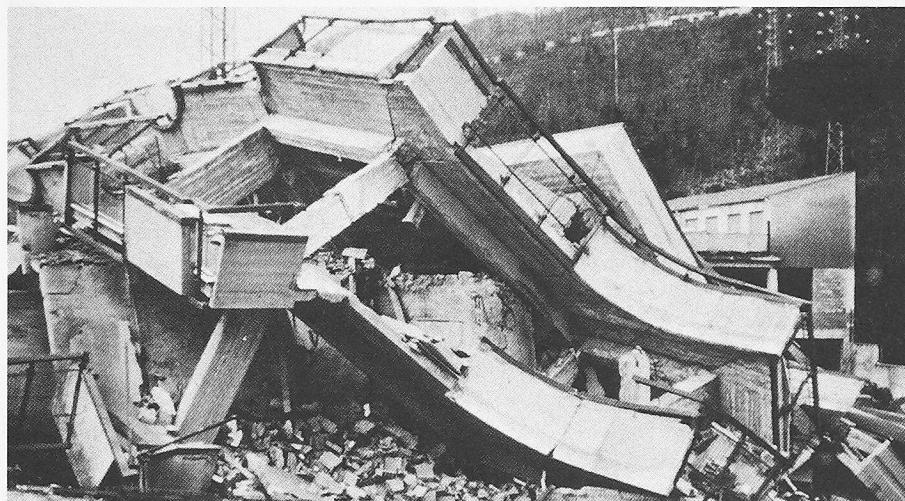
Bild 18. Total eingestürztes 4stöckiges Gebäude eingangs San Angelo dei Lombardi (Intensität IX)

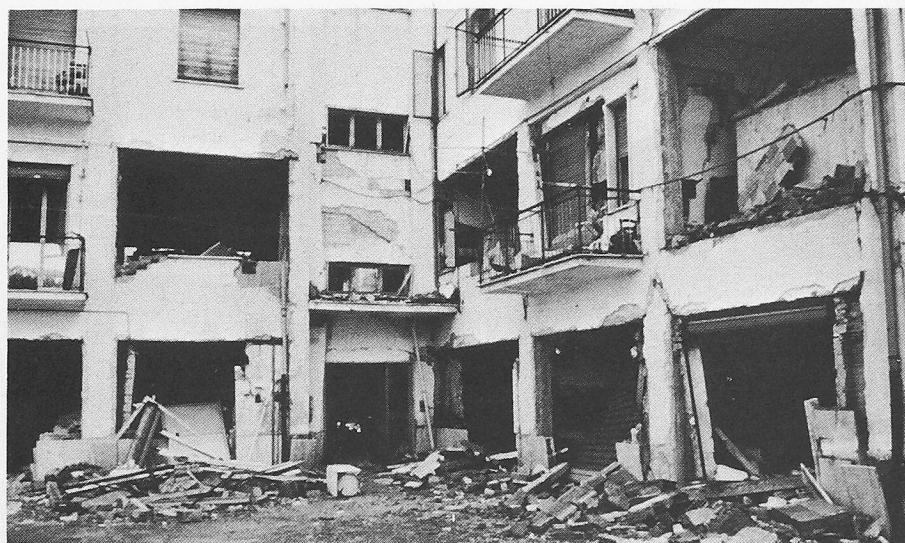
Bild 19. Vollständig zerstörte Ausfachungs- und Zwischenwände im Erdgeschoss und im 1. Stock eines L-förmigen Gebäudes in San Angelo dei Lombardi (Intensität IX)

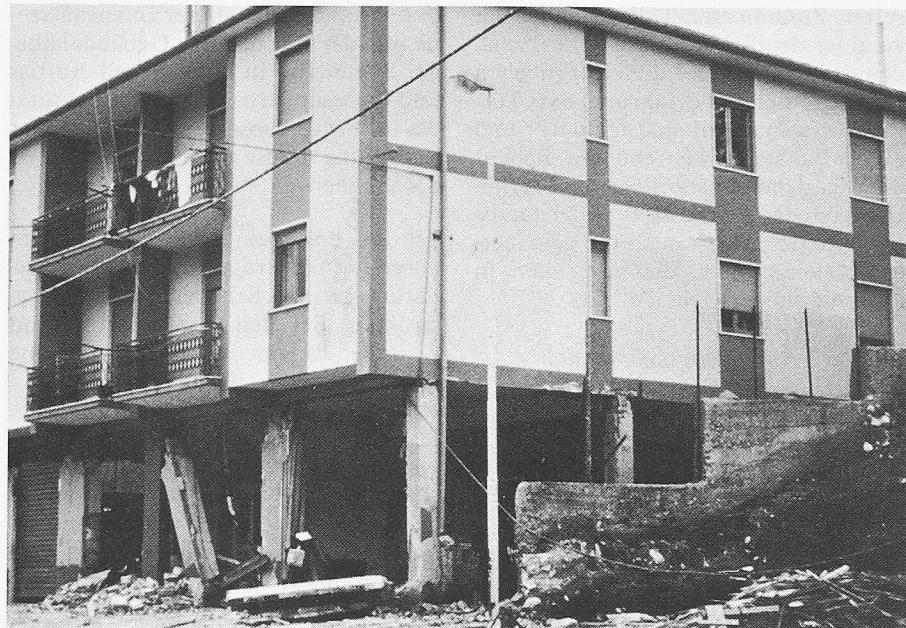
Bild 20. Starke Überbeanspruchung der Stützen im praktisch unausgesteiften Erdgeschoss infolge Auslenkung des steifen und massigen oberen Gebäudeteils (Laviano, Intensität IX)

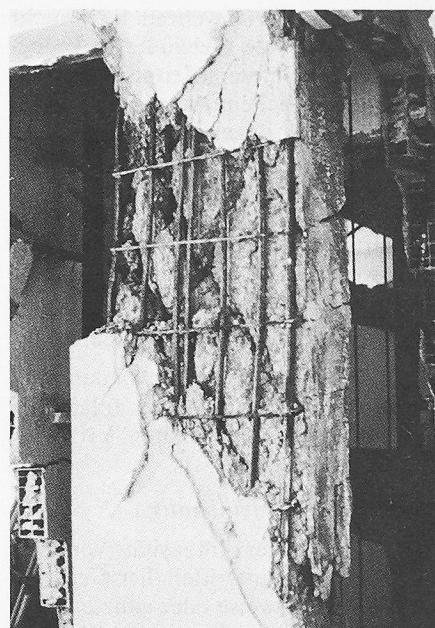
Bild 21. Ungenügende Bewehrung einer Stütze im 1. Stock des Gebäudes in Bild 19

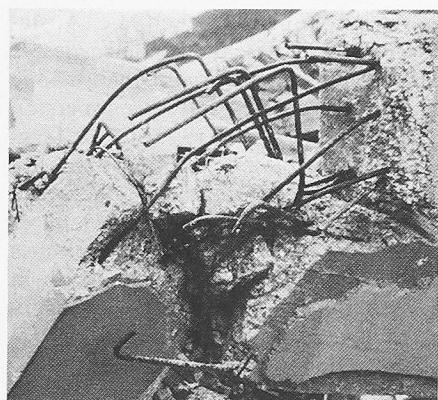
Bild 22. Mangelhafte konstruktive Durchbildung eines Knotenpunktes des eingestürzten Gebäudes in Bild 18. Vielfach werden noch Rundseisen verwendet mit oft ungenügenden Verankerungslängen

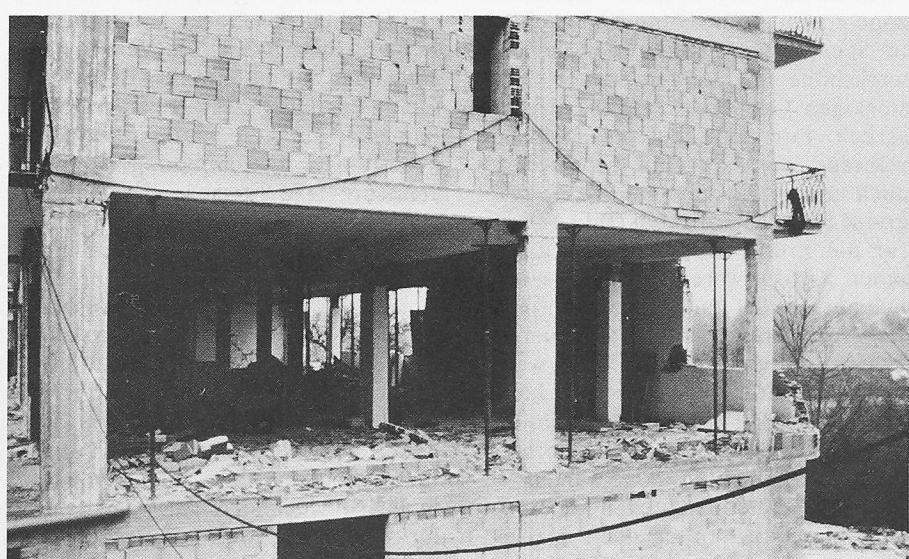
Bild 23. Vollkommen zerstörte Ausfachungs- und Zwischenwände im Erdgeschoss eines Gebäudes in Lioni (Intensität IX). Die Backsteine sind liegend eingesetzt. Die Stützenköpfe sind häufig stärker beschädigt als die Füsse
