**Artikel:** Überwachung und Unterhalt von Kunstbauten

# Überwachung und Unterhalt von Kunstbauten

Von Ernst Woywod, Miodrag Milosavljevic und Branislav Lazic, Aarau

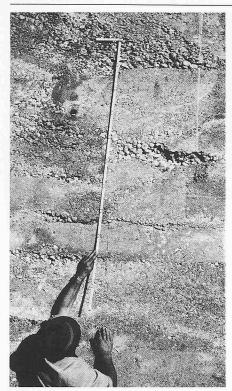
Bild 2. B-065 Hochbrücke Baden, Pfeiler, Schlecht verdichteter Stampfbeton. Man erkennt die eingebrachten Schichten. Foto EMPA 57492/15a (Bild 2 und 3 aus EMPA-Bericht Nr. 69 082 vom Okt. 69)

Bei allen Schäden an Betonkonstruktionen spielt die Betonqualität eine wesentliche Rolle. Äussere Kiesnester und Porosität werden durch ein geübtes Auge leicht erkannt (Bild 2). Durch Abklopfen mit dem Hammer oder Ritzen mit einem scharfen Gegenstand erhält man ein erstes grobes Bild. In Zweifelsfällen wird die Festigkeit mit dem Prüfhammer gemessen.

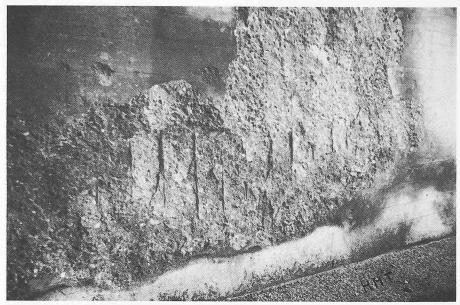
Wir hatten bereits zweimal mit erheblichen Brandschäden an Brücken zu tun. In einem Falle wurde unter einer grossen Betonhochbrücke mit mehreren Bögen ein Robinsonspielplatz eingerichtet. Eines Nachts brannte eine an einen Pfeiler gelehnte Holzhütte ab.

Bild 7. So sahen die Wände einer Unterführung unter der N3 in Rheinfelden nach dem Brand eines dort abgestellten Heuwagens aus

In beiden Fällen musste der zerstörte Beton entfernt und durch neuen Torkretbeton (Spritzbeton) ersetzt werden. Beim Betonrahmen der Autobahnbrükke wurden zudem die entstandenen Risse mit einer Gelmasse (Bild 17) injiziert, der 10 cm starke Betonbelag entfernt und durch eine Dichtung mit bituminösem Belag ersetzt.

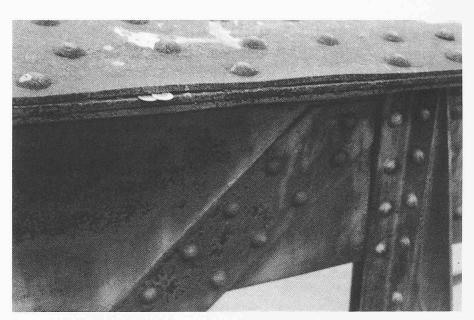
Bild 8. B-001 Stahlfachwerkbrücke über den Rhein, Kaiserstuhl. Rostschäden mit Unterrostung der Lamellen infolge zu grosser Nietabstände

Sind bei genieteten Lamellenpaketen der Zug- bzw. Druckzone die Nietabstände zu gross, kann sich zwischen den einzelnen Flachstählen Rost bilden (Bild 8). Dadurch «quellen» die Gurten durch die etwa 6fache Volumenvergrösserung auseinander und sind nur noch an den Nietstellen zusammengehalten. Durch den sich innerhalb des Gurtes aufbauenden Druck (Volumenvermehrung) sind die Nieten vermehrt auf Zug beansprucht und somit gefährdet.

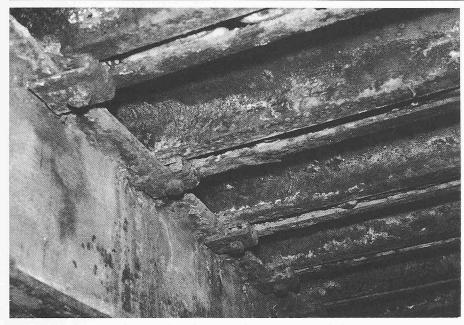
Bild 9. B-001, Verrostete Zoreseisenfahrbahn. Untersicht, mit Längsträger (links)

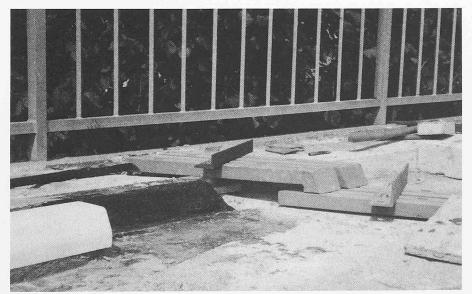
stütze war 1953 ohne Fahrbahnübergänge erstellt worden

Bild 10. Überführung B-235 Tegerfelden. Nachträglicher Einbau von Stahlschwellen im Zuge der Dich-

tungs- und Belagssanierung 1976. Diese 44 m lange, schiefe, vorgespannte Platte mit eingespannter Mittel-

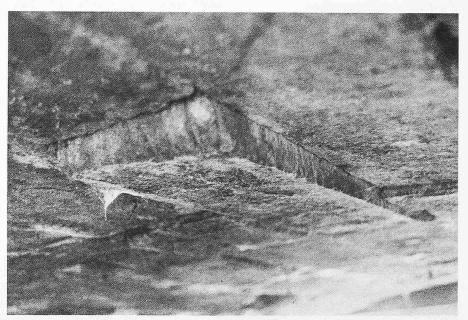
Bild 14. B-582 Aabachbrücke, Lenzburg. Infolge geringer Überdeckung und schlechter Vermörtelung wurde ein Stein im Scheitel um etwa 6 cm herausgedrückt

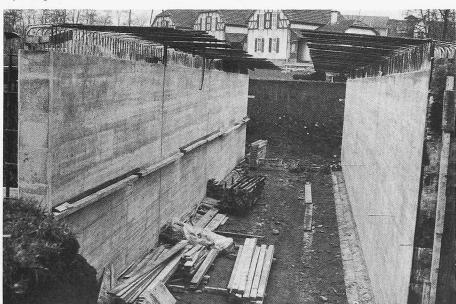
Toleriert werden Risse in Scheinfugen, z. B. in Rahmenwänden (Bild 15). Bei längeren Wänden kann es durchaus zweckmässig sein, Fugen, welche besonders in der Fahrbahnplatte unerwünscht sind, zu vermeiden und statt dessen die Risse durch Scheinfugen zu lokalisieren (Bild 16).

Bild 16. Detail des erwarteten Risses in der Scheinfuge von Bild 15

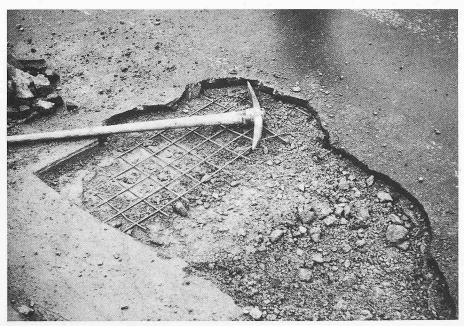
Bild 19. B-058 Reussbrücke Gebenstorf. 1976 mussten Schäden an der Stampfbetonplatte aus dem Jahre 1930 notdürftig geflickt werden. Dies löste umfangreiche Untersuchungen der Brücke und ihrer Fundationen

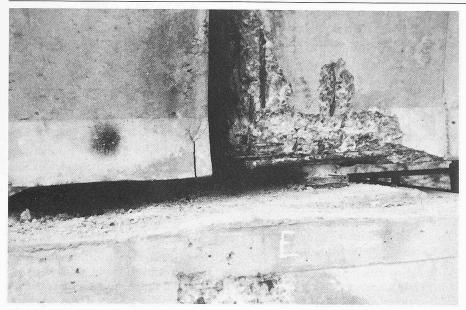
Bild 21. N1/403 Bünztalviadukt. Auflager der Fertigteilträger auf dem Pfeiler. Abplatzungen infolge zu geringer Eisenüberdeckung und angerostete Lager (1981)

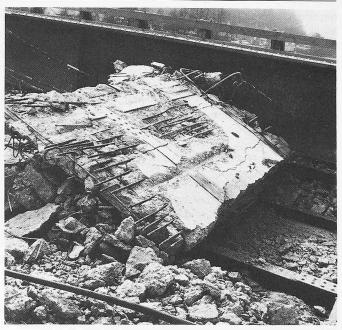
Bild 29. B-003. Die beim Abbruch umgestülpte Betonplatte mit den Betonabplatzungen

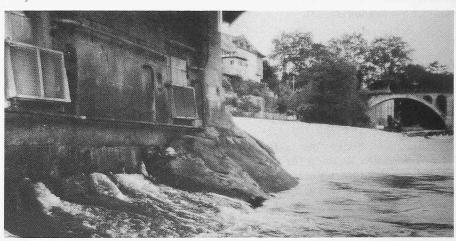
Bild 36. B-050 Reussbrücke Bremgarten. Das Wasser strömt neben dem Streichwehr auch durch die Fugen des Pfeilers

Die ausgeführten Sanierungsmassnahmen an den Pfeilern haben sich bewährt. Die Baukosten beliefen sich auf ca. Fr. 47 000. -.
