Zeitschrift: Schweizer Ingenieur und Architekt
Herausgeber: Verlags-AG der akademischen technischen Vereine
Band: 100 (1982)
Heft: 22

Artikel: Überwachung und Unterhalt von Kunstbauten
Autor: Woywod, Ernst / Milosavljevic, Miodrag / Lazic, Branislav
DOI: <https://doi.org/10.5169/seals-74815>

Überwachung und Unterhalt von Kunstbauten

Von Ernst Woywod, Miodrag Milosavljevic und Branislav Lazic, Aarau

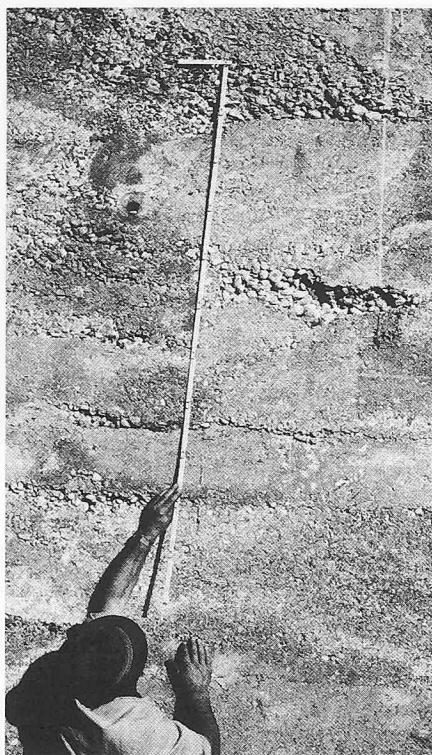
Bild 2. B-065 Hochbrücke Baden, Pfeiler. Schlecht verdichteter Stampfbeton. Man erkennt die eingebrachten Schichten. Foto EMPA 57492/15a (Bild 2 und 3 aus EMPA-Bericht Nr. 69 082 vom Okt. 69)

Bei allen Schäden an Betonkonstruktionen spielt die *Betonqualität* eine wesentliche Rolle. Äussere Kiesnester und Porosität werden durch ein geübtes Auge leicht erkannt (Bild 2). Durch Abklopfen mit dem Hammer oder Riten mit einem scharfen Gegenstand erhält man ein erstes grobes Bild. In Zweifelsfällen wird die Festigkeit mit dem Prüfhammer gemessen.

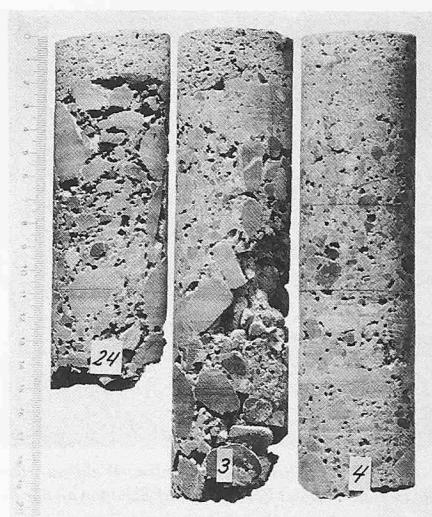
Bild 3. B-065 Bohrkerne aus Stampfbeton, Baujahr 1925. Foto EMPA 57751

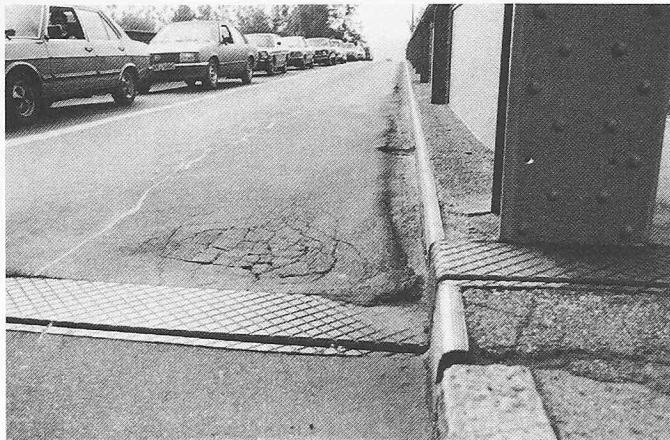
Bild 4. B-003 Rheinbrücke Koblenz-Waldshut. Rosettenförmige Risse im Belag deuteten vor der Sanierung auf Schäden an der Betonoberfläche

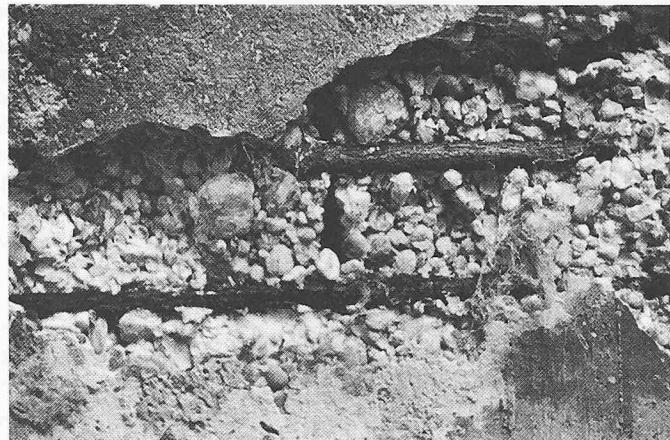
Bild 6. Zu geringe Überdeckung und mangelhafte Betonqualität führen zu Abplatzungen infolge Rosten der Eisen

Erreicht die Karbonatisierung die Eisen, so beginnen diese zu rosten, wobei das erheblich zunehmende Volumen den Beton auseinanderzieht. Beim Abklopfen des Betons lässt sich dann ein hohler Klang feststellen. Lässt sich der Beton schon in Schollen abschlagen oder fällt er von selbst herunter, wird eine Reparatur meist schwierig und Abbruch und Neubau sind oft unvermeidlich (Bild 6).

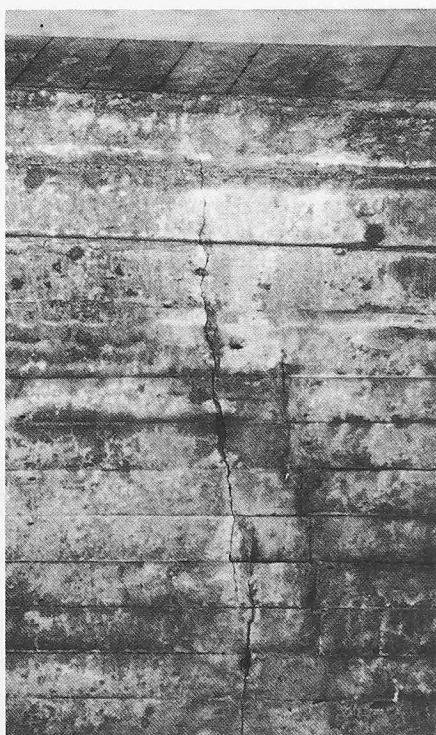
Bild 5. Risse in der Konsole einer Überführung über die N3 bei Rheinfelden. Ansicht von unten

Da die Bedeutung von *groben Rissen* am Bauwerk (Bild 5) meist nicht ohne weiteres beurteilt werden kann, sind diese zunächst alle aufzunehmen und die Rissbreite zu messen.

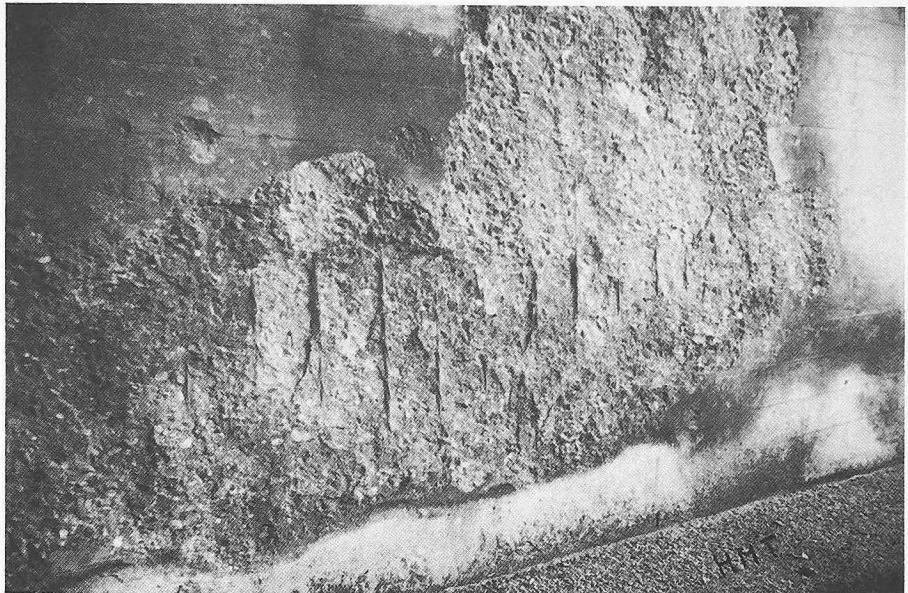
Bild 7. So sahen die Wände einer Unterführung unter der N3 in Rheinfelden nach dem Brand eines dort abgestellten Heuwagens aus

In beiden Fällen musste der zerstörte Beton entfernt und durch neuen Torkretbeton (Spritzbeton) ersetzt werden. Beim Betonrahmen der Autobahnbrücke wurden zudem die entstandenen Risse mit einer Gelmasse (Bild 17) injiziert, der 10 cm starke Betonbelag entfernt und durch eine Dichtung mit bituminösem Belag ersetzt.

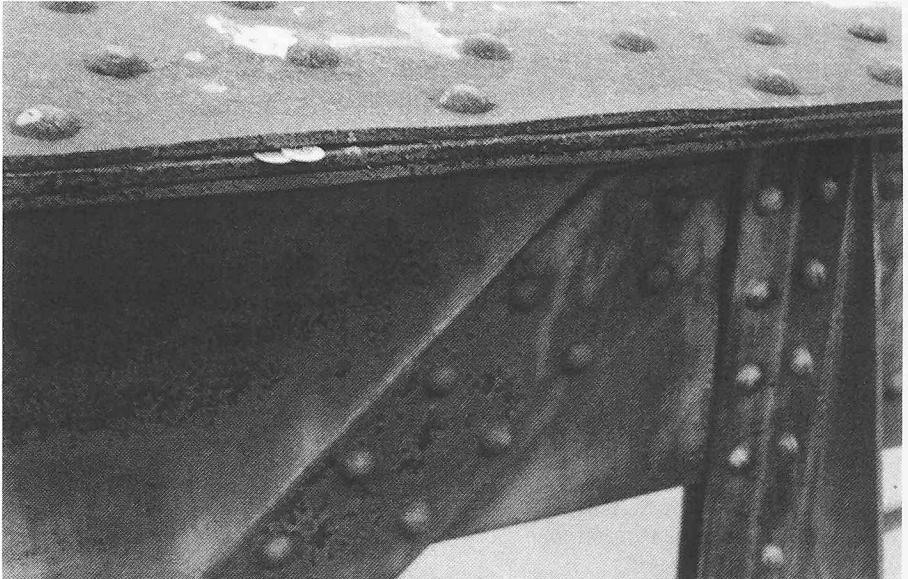
Bild 8. B-001 Stahlfachwerkbrücke über den Rhein, Kaiserstuhl. Rostschäden mit Unterrostung der Lamellen infolge zu grosser Nietabstände

Sind bei genieteten Lamellenpaketen der Zug- bzw. Druckzone die Nietabstände zu gross, kann sich zwischen den einzelnen Flachstählen Rost bilden (Bild 8). Dadurch «quellen» die Gurten durch die etwa 6fache Volumenvergrösserung auseinander und sind nur noch an den Nietstellen zusammengehalten. Durch den sich innerhalb des Gurtes aufbauenden Druck (Volumenvermehrung) sind die Nieten vermehrt auf Zug beansprucht und somit gefährdet.

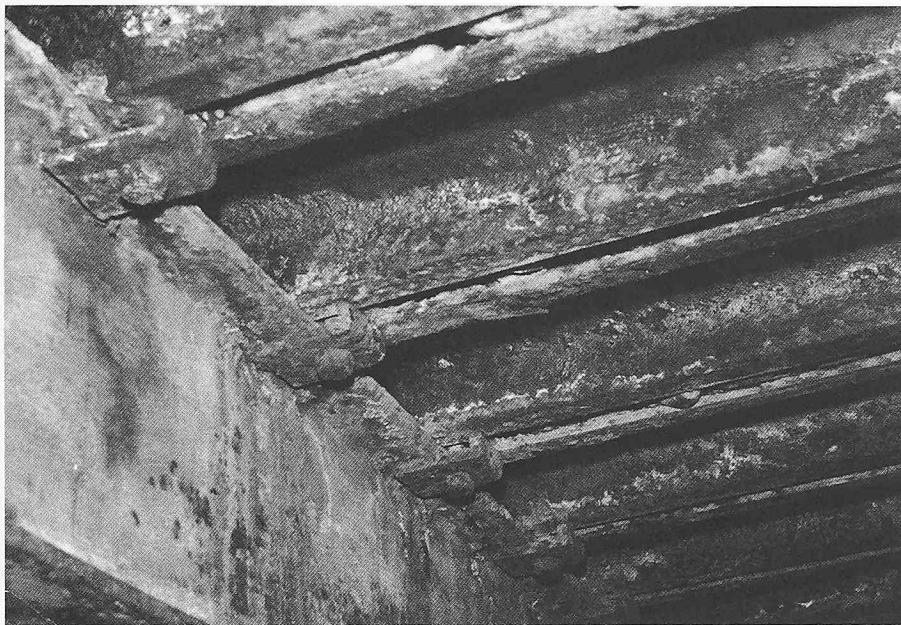
Bild 9. B-001, Verrostete Zoreseisenfahrbahn. Untersicht, mit Längsträger (links)

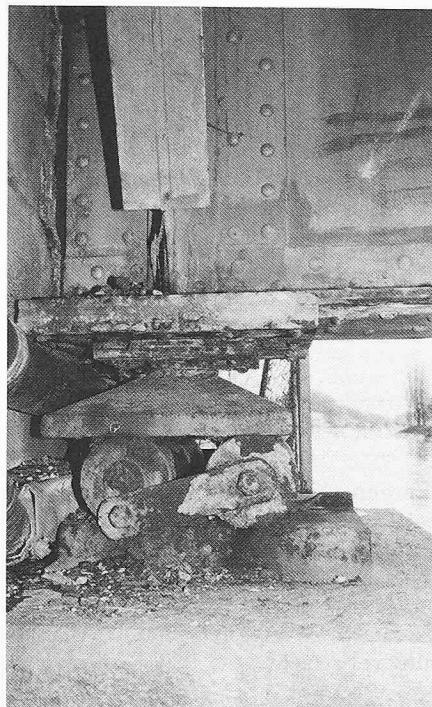
den auf. Beispielsweise muss die Stellung revidiert werden (Bild 12), oder Neoprenlager verspröden und müssen ausgewechselt werden. In einigen Fällen wurden Töpfe, bei denen Plastikdichtungsringe verwendet worden waren, undicht. Auch sind Mängel infolge Verschieben oder Verschleiss von Teflonschichten aufgetreten.

Bild 12. Diese Lager müssen dringend gerichtet und in Ordnung gebracht werden (Reussbrücke B-055, Mellingen)

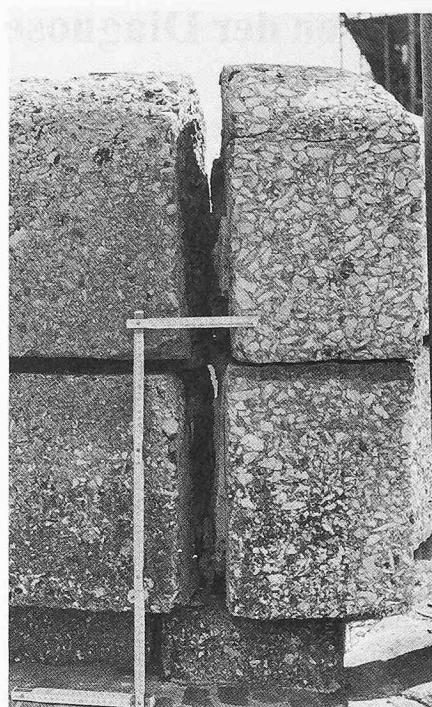
Bild 13. Aus Betonsteinen gemauerte Bogenbrücke B-004, Laufenburg. Durch Zusammenwirken mit dem Bogen verschobene Brüstungen

und pflegen. Obwohl diese häufig ähnlich massiv aussehen, können die Tragreserven gering oder durch die neuen Lasten erschöpft sein. Auch wurden die Bogenbrücken seinerzeit wie z. B. die Rheinbrücke Laufenburg (Objekt B-004) ohne Dichtung der meist ursprünglich als Schotterstrasse ausgebildeten Fahrbahn ausgeführt. Bei dieser aus Betonsteinen 1911 durch Maillart erbauten Brücke sind zudem infolge Zusammenwirken Brüstung/Bogen starke Verschiebungen (Bild 13) der Brüstungssteine aufgetreten. Sie wird

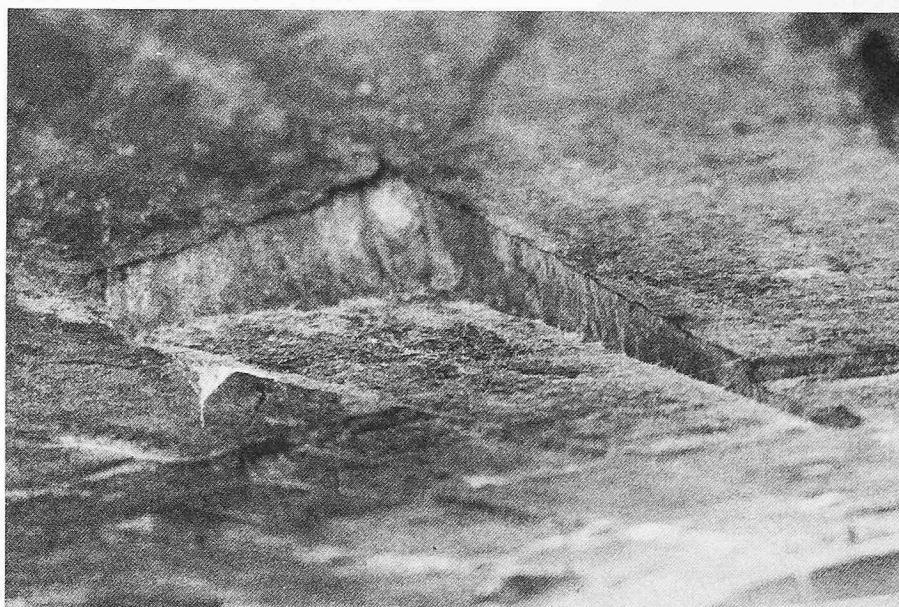
Bild 14. B-582 Aabachbrücke, Lenzburg. Infolge geringer Überdeckung und schlechter Vermörtelung wurde ein Stein im Scheitel um etwa 6 cm herausgedrückt

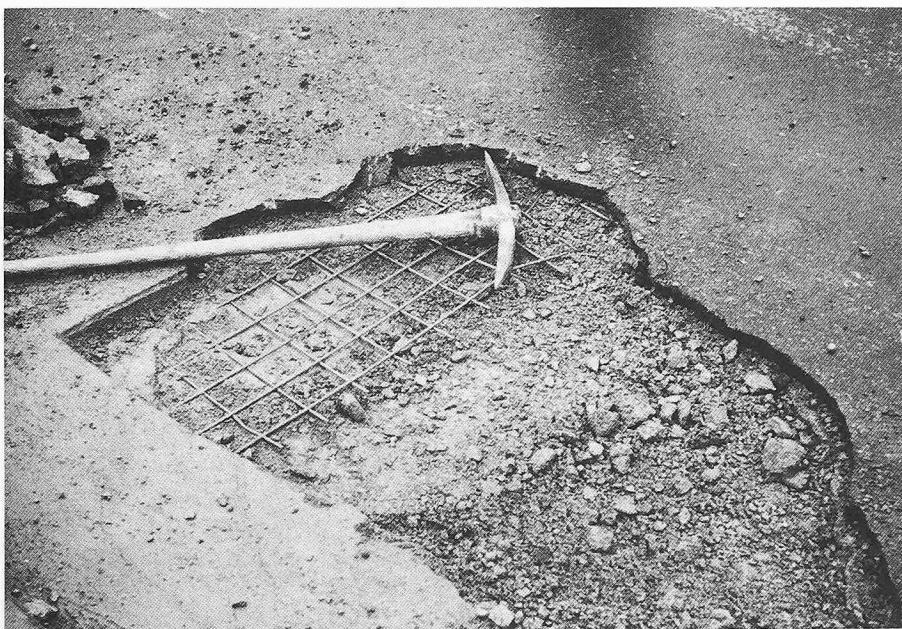
Bild 19. B-058 Reussbrücke Gebenstorf. 1976 mussten Schäden an der Stampfbetonplatte aus dem Jahre 1930 notdürftig geflickt werden. Dies löste umfangreiche Untersuchungen der Brücke und ihrer Fundationen aus...

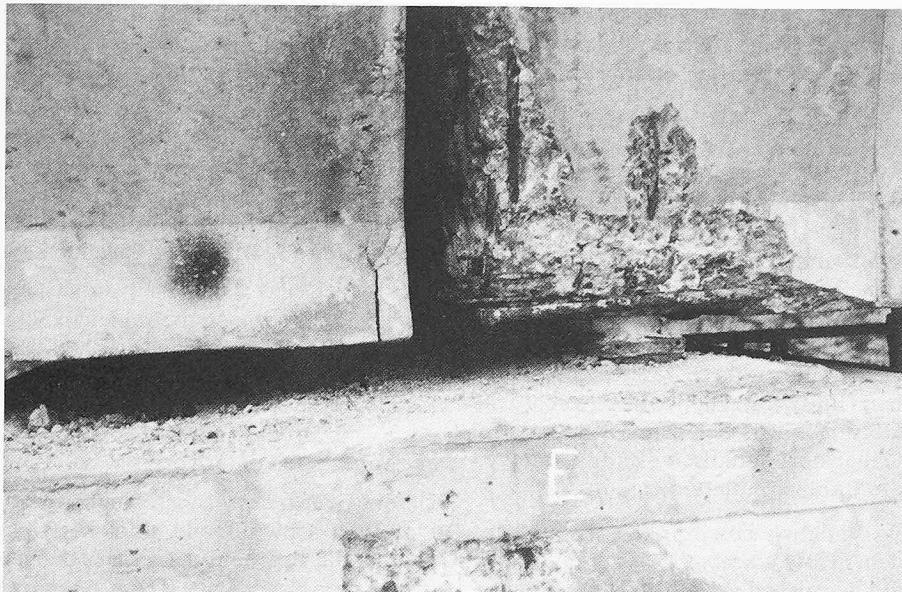
Bild 21. N1/403 Bunztalviadukt. Auflager der Fertigteilträger auf dem Pfeiler. Abplatzungen infolge zu geringer Eisenüberdeckung und angerostete Lager (1981)

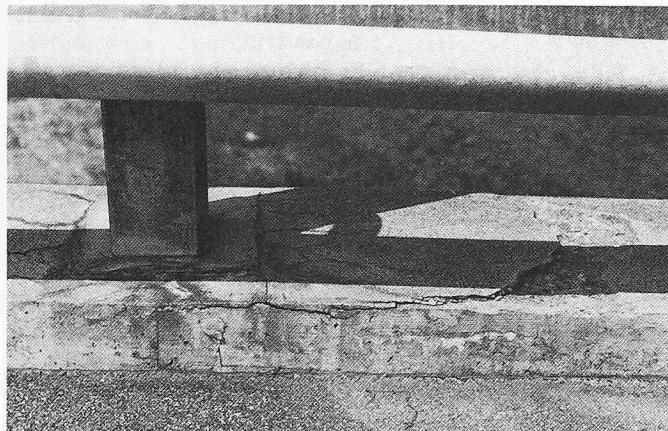
Bild 22. B-731, Brücke über T5, Hunzenschwil. Risse und Betonabplatzungen am Brückenkonsolkopf. Zustand 1980

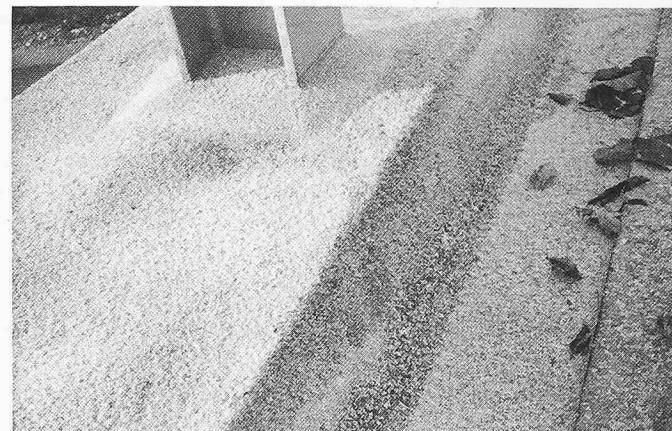
Bild 24. B-731. Fertig saniertes Konsolkopf mit Beschichtung

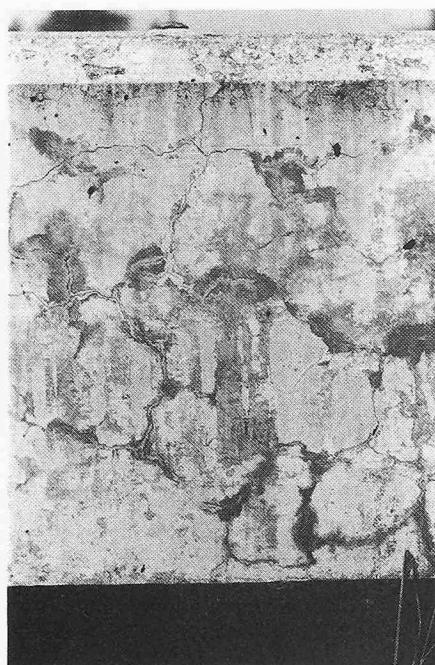
Auf den horizontalen und vertikalen Betonflächen der Konsolköpfe zeigte sich ein umfangreiches *Netz von starken und feinen Rissen* (Bild 23). Allein aufgrund der statischen, konstruktiven und ausführungstechnischen Überlegungen über den Verlauf, die Form und Rissstärke konnten die Ursachen der übermässigen Risse erscheinen

Bild 23. B-731. Netzartige Risse an der Aussenseite des Konsolkopfes. Zustand 1980

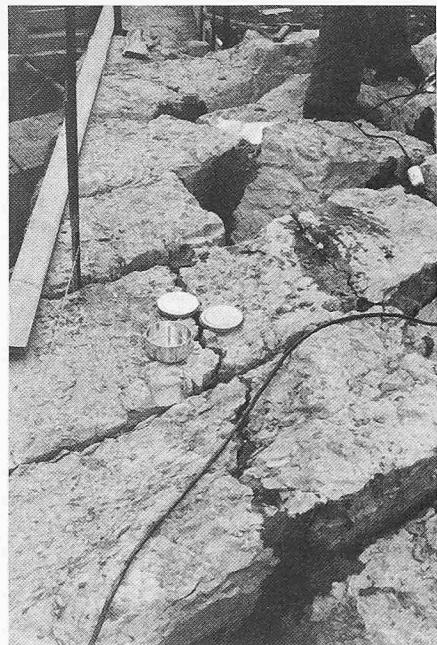
Bild 26. B-414. Risse und Fugen in den abgedeckten Kalksteinen des Gewölbes

- Die Fugen wurden gereinigt und anschliessend mit einem kunststoffmodifizierten Spezialmörtel von oben ausgegossen,
- die Risse in den einzelnen Bruchsteinen wurden mit reinem Epoxydharz sorgfältig ausgegossen (Bild 26),
- vereinzelte Abplatzungen an der Oberfläche der Kalksteine wurden mit einem Spezialmörtel ausgeflickt,
- zwecks Verhinderung einer weiteren Verwitterung der unteren Partien in-

folge eindringender Feuchtigkeit (Bachbereich, Nebel) wurde die ganze Außenfläche inkl. Fugen der Steinkonstruktion mit einem wasserabstossenden Produkt imprägniert.

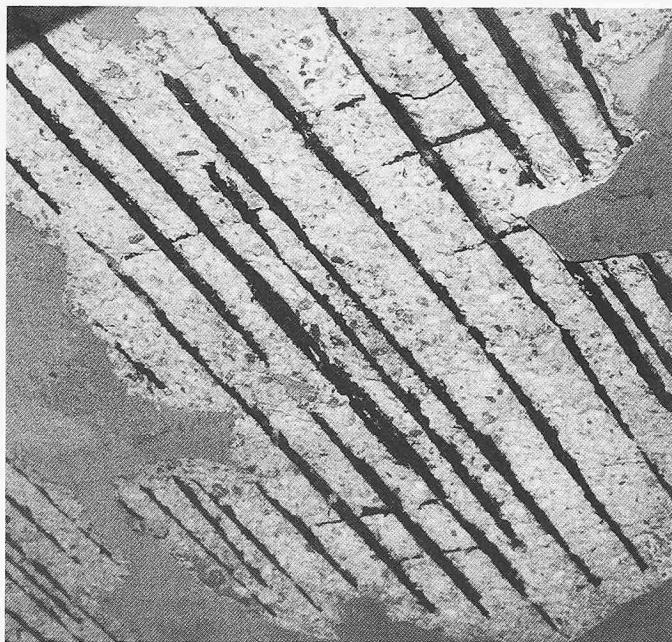
Bild 27. B-003 Rheinbrücke Koblenz-Waldshut. Nach Abklopfen abgeplatzter Beton. Die Untersicht der Fahrbahnplatte war hier um 1970 beschichtet worden

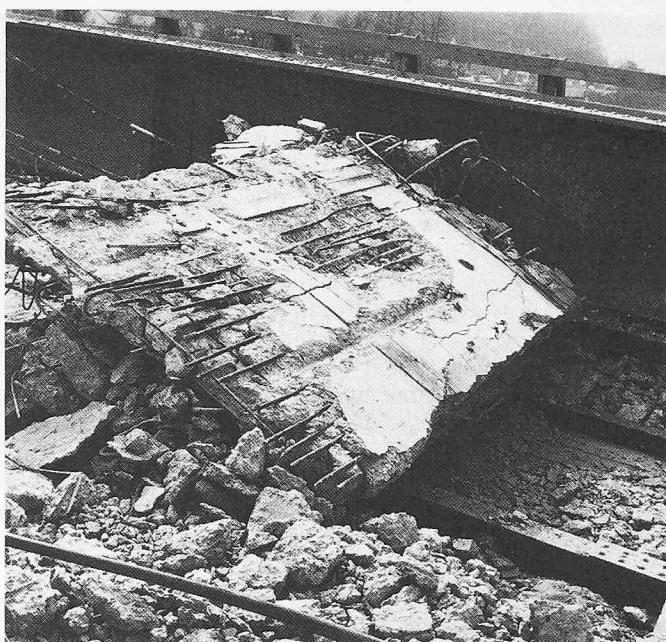
Bild 29. B-003. Die beim Abbruch umgestürzte Betonplatte mit den Betonabplatzungen

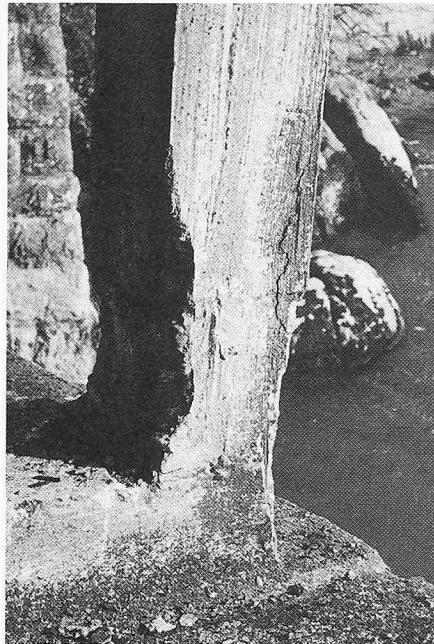
Bild 31 (links). B-021. Betonabplatzungen am Stützenfuss infolge zu geringer Eisenüberdeckung (1965)

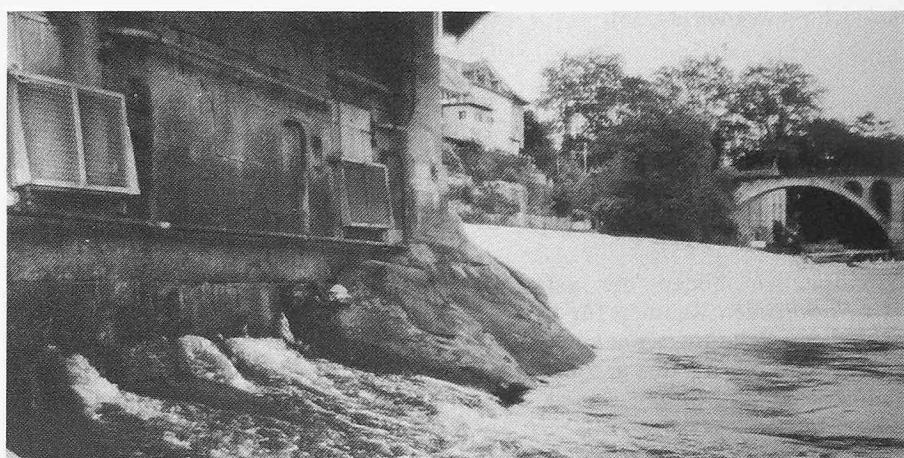
Bild 36. B-050 Reussbrücke Bremgarten. Das Wasser strömt neben dem Streichwehr auch durch die Fugen des Pfeilers

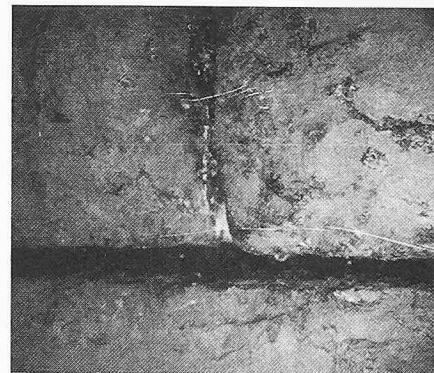
Bild 37. B-001 Rheinbrücke Kaiserstuhl. Unterwasseraufnahme (1977) der ausgewaschenen Fugen im Mauerwerk des Pfeilers, der 1979 saniert wurde

Bei den Anfang 1979 erfolgten Sanierungsarbeiten wurde zuerst eine Stahlspundwand um den Pfeiler als Schutz gegen die Wasserströmung erstellt und ca. 60 cm in die Fluss-Sohle eingebunden. Anschliessend hat man den Zwischenraum von 30-40 cm sowie die ausgewaschenen Fugen mit einem Unterwasserpumpbeton (PC 400 kg/m³, Korn 0-16 mm) verfüllt. Durch die vorhandene und eine weitere Bohrung wurde der Caissonarbeitsraum sowie der Pfeilerkern mit einer Zement-Wasser-Mischung unter kleinem Druck bis

max. 3 bis 5 bar ausinjiziert, bis das Injektionsgut austrat.
