Artikel: Überwachung und Unterhalt von Kunstbauten
Autor: Woywod, Ernst / Milosavljevic, Miodrag / Lazic, Branislav
DOI: <https://doi.org/10.5169/seals-74815>

Überwachung und Unterhalt von Kunstbauten

Von Ernst Woywod, Miodrag Milosavljevic und Branislav Lazic, Aarau

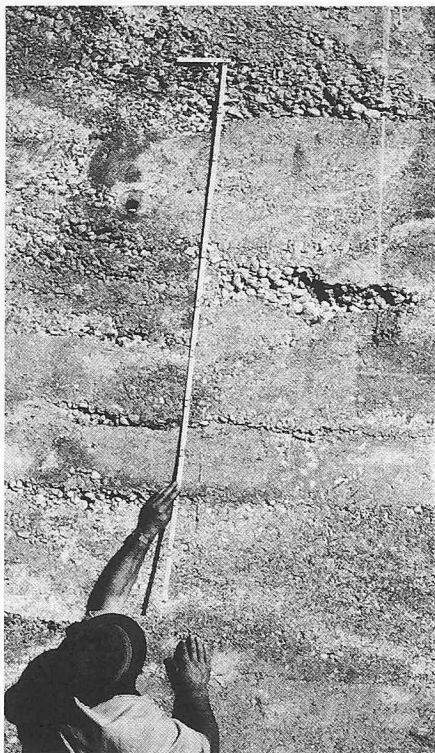
Bild 2. B-065 Hochbrücke Baden, Pfeiler. Schlecht verdichteter Stampfbeton. Man erkennt die eingebrachten Schichten. Foto EMPA 57492/15a (Bild 2 und 3 aus EMPA-Bericht Nr. 69 082 vom Okt. 69)

Bei allen Schäden an Betonkonstruktionen spielt die *Betonqualität* eine wesentliche Rolle. Äussere Kiesnester und Porosität werden durch ein geübtes Auge leicht erkannt (Bild 2). Durch Abklopfen mit dem Hammer oder Ritzen mit einem scharfen Gegenstand erhält man ein erstes grobes Bild. In Zweifelsfällen wird die Festigkeit mit dem Prüfhämmer gemessen.

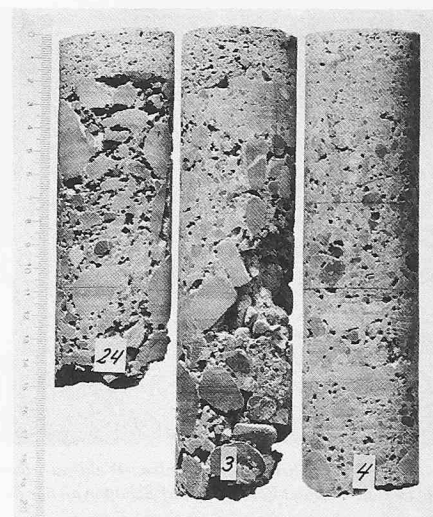
Bild 3. B-065 Bohrkern aus Stampfbeton, Baujahr 1925. Foto EMPA 57751

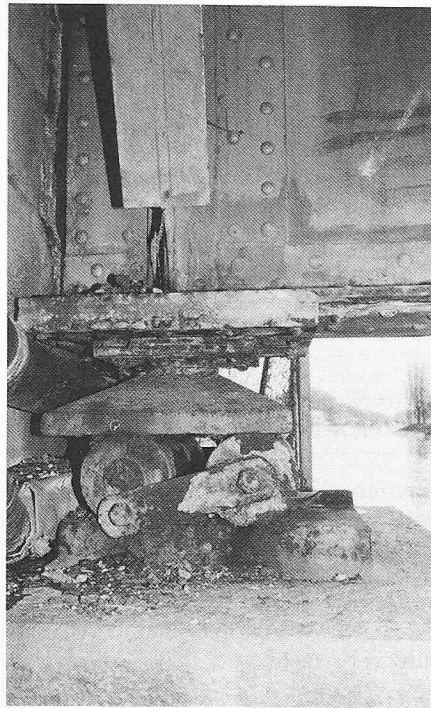
den auf. Beispielsweise muss die Stellung revidiert werden (Bild 12), oder Neoprenlager verspröden und müssen ausgewechselt werden. In einigen Fällen wurden Töpfe, bei denen Plastikdichtungsringe verwendet worden waren, undicht. Auch sind Mängel infolge Verschieben oder Verschleiss von Teflonschichten aufgetreten.

Bild 12. Diese Lager müssen dringend gerichtet und in Ordnung gebracht werden (Reussbrücke B-055, Mellingen)

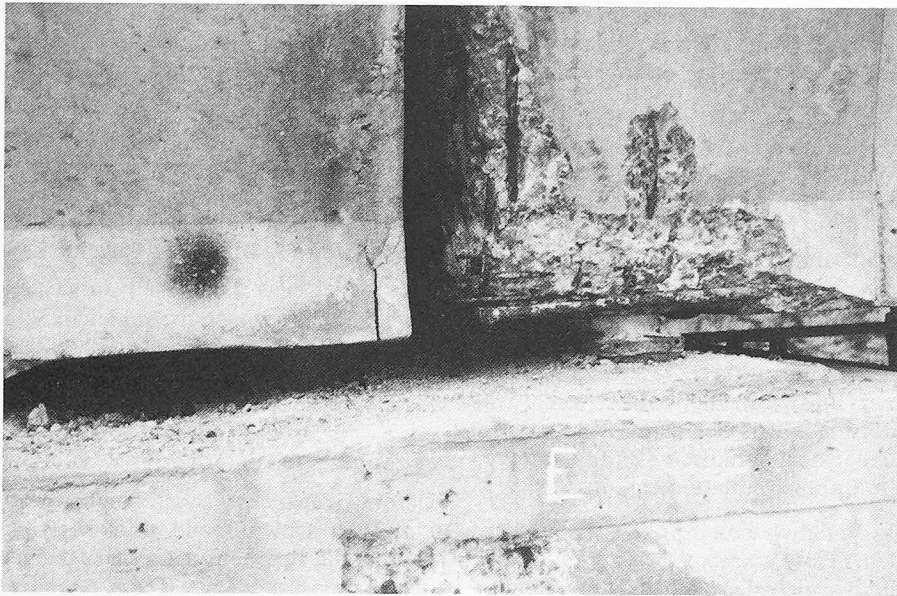
Bild 21. N1/403 Bünztalviadukt. Auflager der Fertigteilträger auf dem Pfeiler. Abplatzungen infolge von geringer Eisenüberdeckung und angerostete Lager (1981)

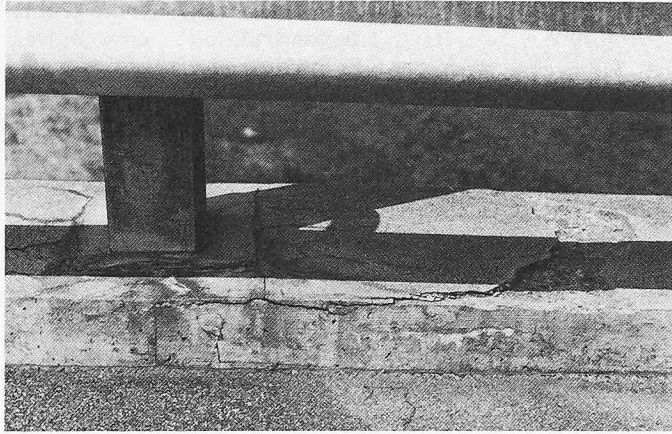
Bild 22. B-731, Brücke über T5, Hunzenschwil. Risse und Betonabplatzungen am Brückenkonsolkopf. Zustand 1980

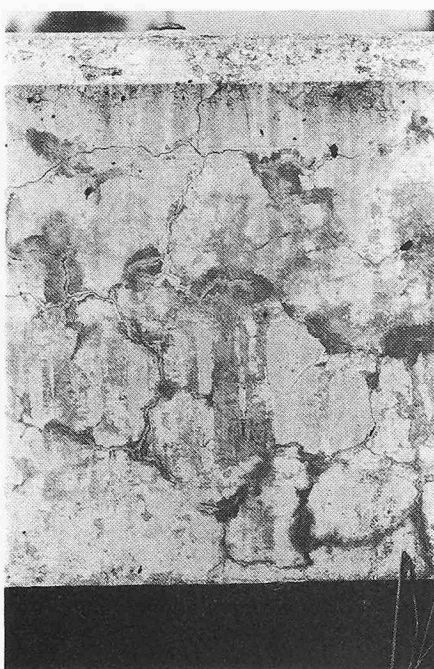
Auf den horizontalen und vertikalen Betonflächen der Konsolköpfe zeigte sich ein umfangreiches *Netz von starken und feinen Rissen* (Bild 23). Allein aufgrund der statischen, konstruktiven und ausführungstechnischen Überlegungen über den Verlauf, die Form und Rissstärke konnten die Ursachen der übermässigen Risseerscheinungen

Bild 23. B-731. Netzartige Risse an der Aussenseite des Konsolkopfes. Zustand 1980

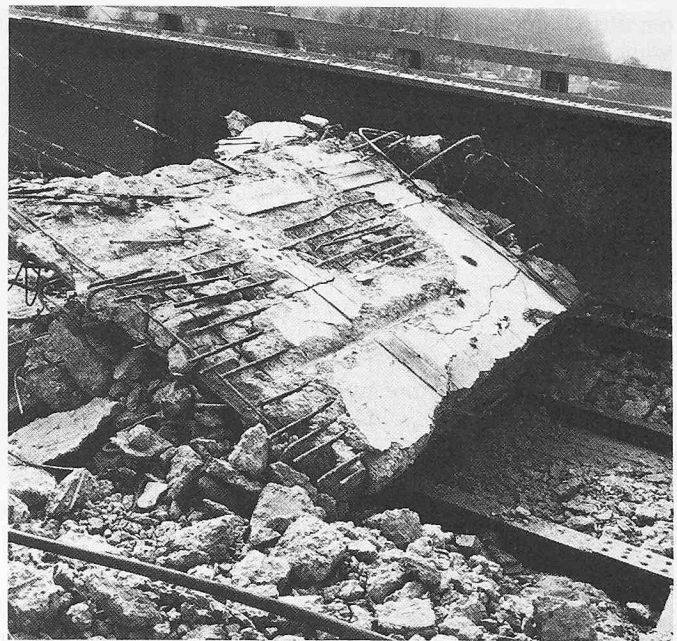
Bild 29. B-003. Die beim Abbruch umgestülpte Betonplatte mit den Betonabplatzungen

Die Gehwegplatten waren in ähnlichem Zustand und die Stahlrandträger hatten erhebliche Rostschäden.
