Behebung der Bergsturzgefahr am Balmgütsch in Lungern (OW)

Von Werner Müller, Bern

Das Dorfgeschehen in Lungern wurde in den letzten Jahren von der drohenden Felssturzgefahr am Balmgütsch überschattet. Sporadisch lösten sich Felsbrocken und gefährdeten Mensch, Tier und Sachwerte. Aufgrund von Messungen, die seit 1977 durchgeführt werden, und infolge einer akuten Gefahr an Ostern 1980 ist eine gründliche Sanierung erforderlich. Mit zwei Grosssprengungen am 28. August und Mitte Oktober 1982 werden insgesamt 25 000 m³ Fels abgebaut. Dazu sind rund 4,5 km Bohrlöcher und 8,5 t Sprengstoff notwendig.

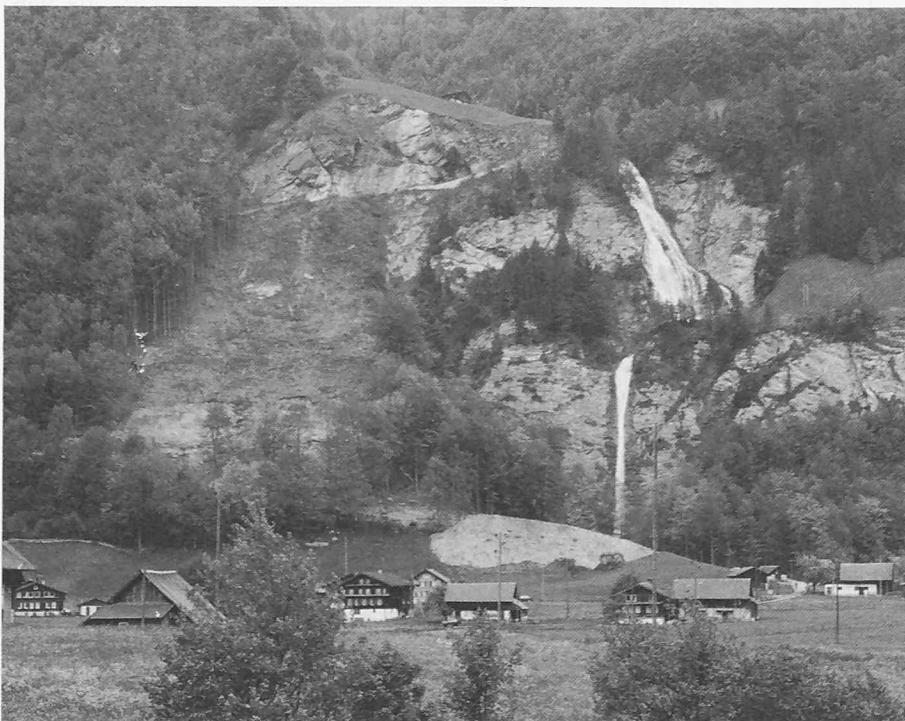
Nordwestlich des Dorfes Lungern im Kt. Obwalden, am Balmgütsch, oberhalb der Dündelstrasse, ist eine rund 130 m lange und bis zu 50 m hohe Felspartie in instabilem Zustand (Bild 1). Aus dem arg zerklüfteten und gespaltenen Felskomplex haben sich schon verschiedentlich Felsmassen gelöst, sind auf die Dündelstrasse gestürzt und haben diese teilweise (Februar 1977) in die Tiefe gerissen. Grössere Blöcke und bereits abgelöste Felspartien, die aus der besonders gefährdeten, von unten gesehen linken Felswand abzustürzen drohen, könnten bis zu den Häusern von Diesselbach gelangen, womit ausser beträchtlichen Sachwerten vor allem Leib und Leben der Bewohner einer *latenten Gefahr* ausgesetzt sind. Riesige Blöcke unten auf der Talsohle in unmittelbarer Nähe der Wohnhäuser sind Zeugen vergangener Felsabbrüche (Bild 2).

Bild 1. Balmgütsch. Dündelstrasse und überhängende Felspartie

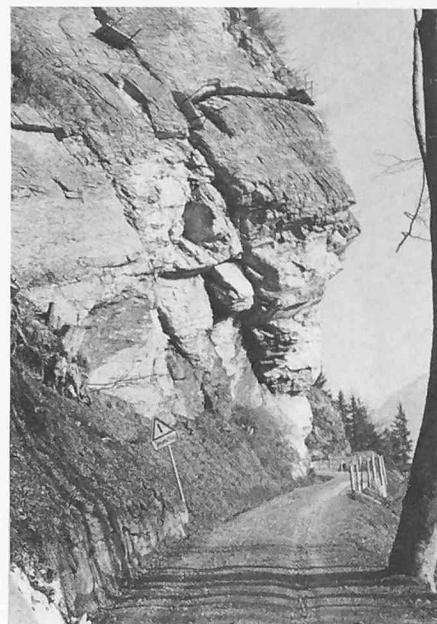
Bild 2. Gesamtansicht

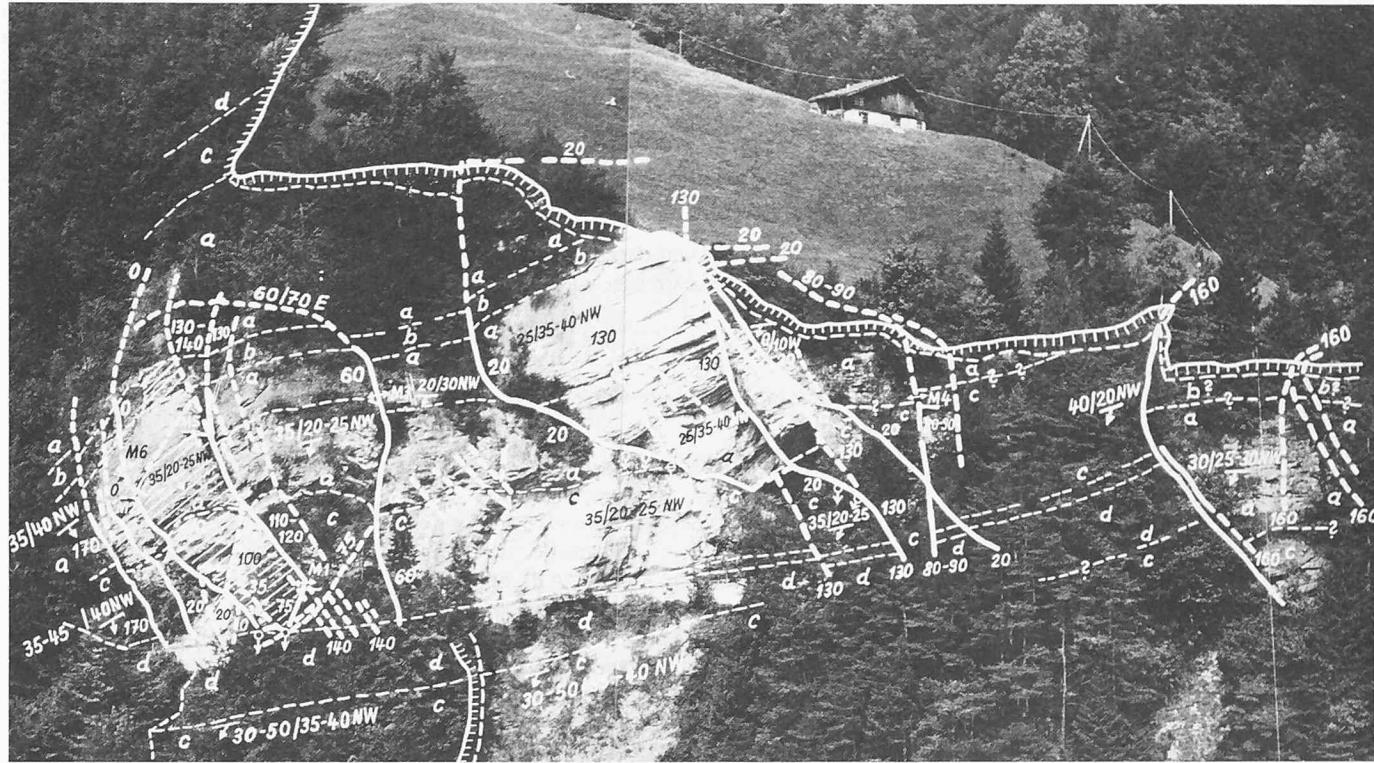
- siltig-kiesiger Kalk, zum Teil massig wirkend, aber meist grobblockig (Bild 3, Typ a)

Bild 3. Geologische Übersicht der gefährdeten Felspartie

- gut gebankter Kieselkalk (Bild 3, Typ b)
- siltig-kiesliger Kalk, zum Teil etwas mergelig (Bild 3, Typ c)
- siltig-kiesliger, eher fester Mergelschiefer (Bild 3, Typ d)

Die Schichtstellung des Valanginienkalkes fällt in der fraglichen Felspartie durchwegs nach NW, also hangwärts, was für die Stabilität an und für sich günstig ist. Die Flächen der Druckschieferung fallen generell ungefähr rechtwinklig zu den Schichten. Im Bild 3 sind die wichtigsten der zahlreichen vom Geologen aufgenommenen Störungen dargestellt. Die meisten Brüche und Klüfte sind wohl geschlossen, aber nur teilweise und auch dann nur unvollständig mit Kalzit verheilt. Sie fallen fast ausnahmslos hangwärts und sind somit für die Stabilität der Felspartie sehr gefährlich.

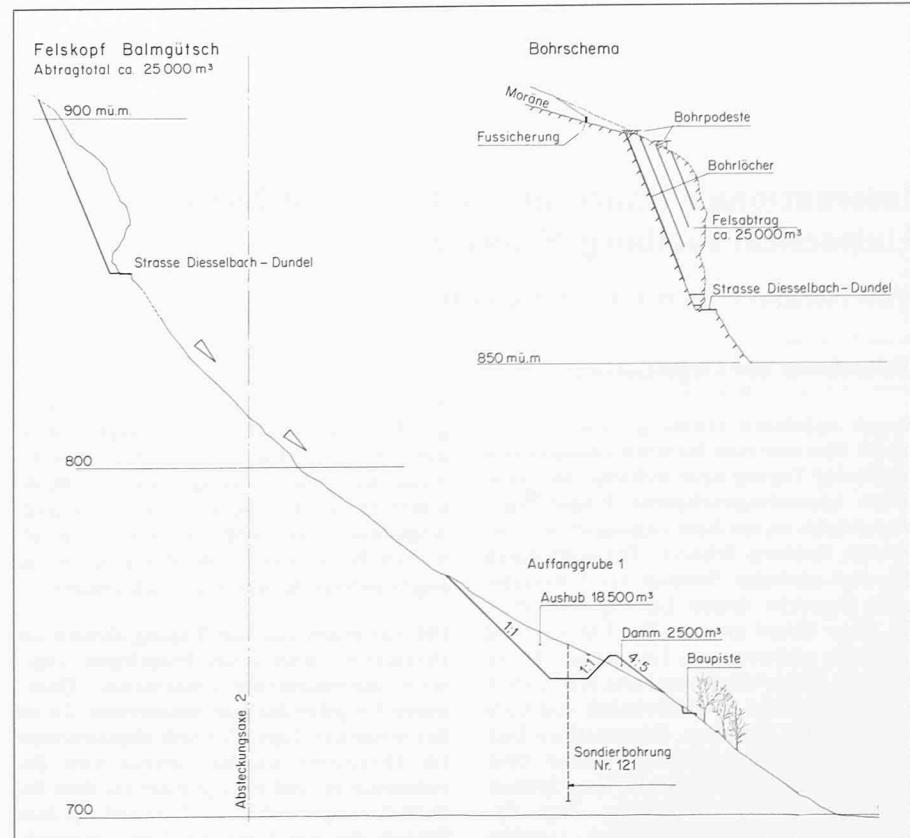
Bild 4. Querprofil. Projektierter Felsabtrag und Bohrschema

schungsneigung zu bohren und zu verrohren (Bild 4). Der Erfolg der Sprengung wird in erster Linie vom genauen Einhalten von Bohrrichtung und Bohrlochabstand abhängen. Dies wird um so schwieriger sein, je mehr offene Klüfte

und andere geologische Störzonen durchbohrt werden müssen. Voraussichtlich werden rund 4,5 km Sprenglöcher zu bohren sein. Der Gesamtaufwand an Sprengstoff wird sich auf rund 8,5 t belaufen.

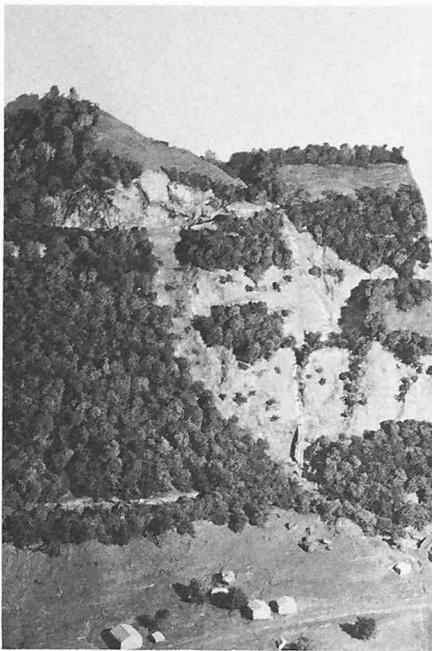
Bild 5. Wiederaufforstung der Auffanggruben (Modellaufnahme)

Nach den Wiederinstandstellungsarbeiten wird das gesamte Gebiet wieder *aufgeforstet* (Bild 5).
