Artikel: Schäden beim Steildach durch Rückstauwasser
Autor: Preisig, Hansruedi / Nadig, Peter
DOI: <https://doi.org/10.5169/seals-74881>

Schäden beim Steildach durch Rückstauwasser

Von Hansruedi Preisig und Peter Nadig, Zürich und Flums

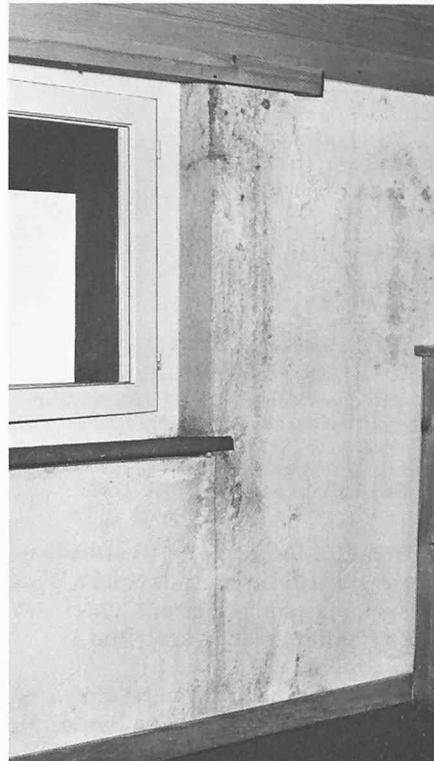
Bei einer Wohnüberbauung in einem 1133 m ü. M. liegenden Dorf werden Feuchtigkeitsschäden beanstandet (Bild 1). Dabei handelt es sich um Wassereinbrüche, die immer im Winter nach längeren Kälteperioden auftreten. Davon betroffen sind die Räume direkt unter dem Steildach, vor allem im Traufbereich. Sie sind bis unterkant Sparren ausgebaut, und deren Decken verlaufen in der Schräge des Daches. Es fehlt also ein Estrich. Die Steildachkonstruktion hatte nach den Angaben der Beteiligten sowie aufgrund der Werkverträge den folgenden Aufbau:

Bild 1. Feuchtigkeitsschäden im Gebäudeinnern, verursacht durch Rückschwelwasser, das bei Unwägigkeiten im Unterdach eindringen konnte

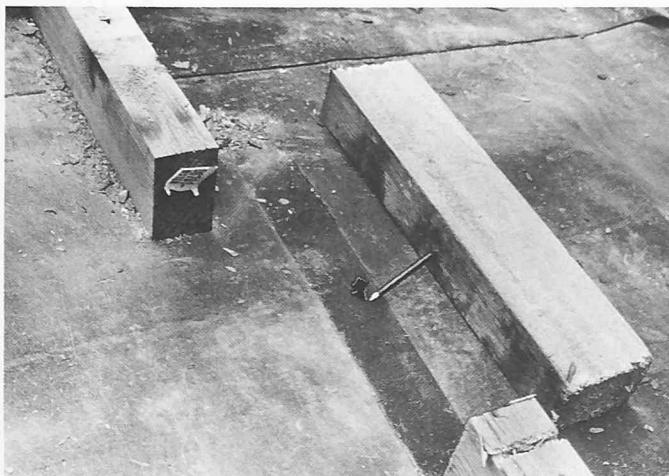
Bild 2. Probeöffnung auf dem Dach. Steinplatten entfernt, Unterdach und Konterlattung sichtbar. Latten nicht in Bitumenüberstrich verlegt, Loch im Unterdach, verursacht durch den Konterlattnagel, nicht speziell abgedichtet

Das Rückstauwasser drang bei den offenen Nähten in der Bitumendichtungsbahn sowie bei diversen Konterlattnagellöchern in die Konstruktion. Diese beiden Mängel sind auf Unachtsamkeiten des Handwerkers zurückzuführen. Während die Nähte ohne weiteres dicht ausgeführt werden können, erfordert die Abdichtung des Nagelloches hingegen besondere Kenntnisse. Bei der vorliegenden Ausführung ist zu beanstanden, dass die Konterlatten nicht, wie nach Vertrag vorgeschrieben, in einen Heissbitumenüberstrich verlegt wurden bzw. die Konterlattnägel nicht speziell abgedichtet waren und sie sich teilweise neben den Sparren befanden. Es fehlten also der für die Dichtung des Nagelloches erforderliche Bitumen / Dichtstoff und der erforderliche Anpressdruck.

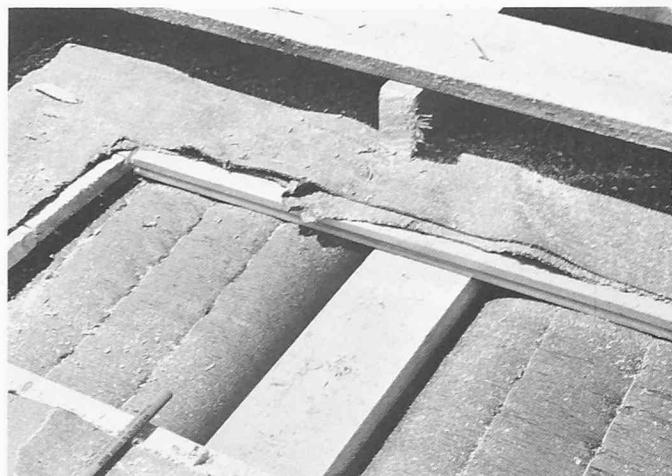
Bild 3. Probeöffnung auf dem Dach. Steinplatten entfernt, Unterdach aufgeschnitten, Sparren und Wärmedämmung sichtbar. Konterlatte nicht über dem Sparren liegend, Wärmedämmung mit Holzschalung in direktem Kontakt, kein belüfteter Hohrraum zwischen Wärmedämmung und Holzschalung

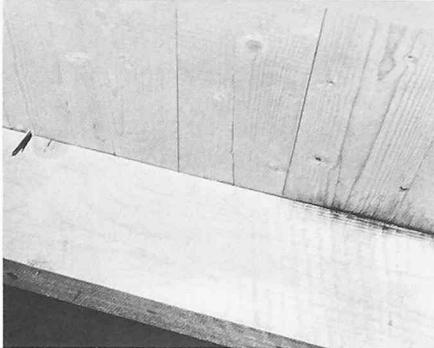
Bild 4. Probeöffnung im Gebäudeinnern. Deckenverkleidung und Wärmedämmung entfernt, Sparren und Holzschalung des Unterdaches sichtbar. Konterlattnagel nicht im, sondern neben dem Sparren, deutliche Wasserspuren an Sparren und Holzschalung unterhalb des freiliegenden Nagels

nach Entfernen der Wärmedämmung direkt sichtbar, deutliche Wasserspuren am Sparren unterhalb solch freiliegender Nägel (Bild 4)

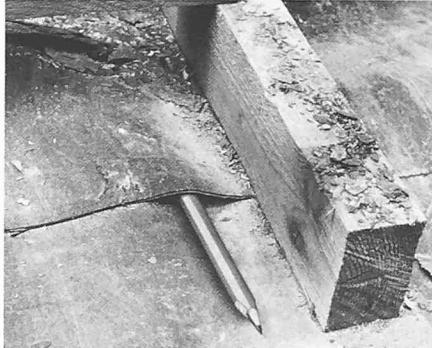
Bild 5. Probeöffnung auf dem Dache. Steinplatten entfernt, Unterdach sichtbar. Bitumendichtungsbahn mit offener Nahtstelle, Zimmermannsnagel lässt sich durchstecken

Die Wassereinbrüche im Gebäudeinnern wurden durch Rückstauwasser verursacht, das bei den offenen Nähten der Bitumendichtungsbahn V 60 sowie bei den nicht speziell abgedichteten Nagglöchern der Konterlattung eindringen konnte. Rückstauwasser kann sowohl durch das Außen- wie auch das Innenklima verursacht werden.

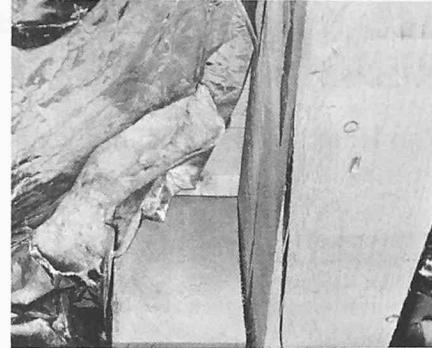
Bild 6. Probeöffnung im Gebäudeinnern. Deckenverkleidung entfernt, Wärmedämmung und Sparren sichtbar. Wärmedämmung nicht dicht an Sparren angeschlossen, Holzschalung des Unterdaches vom Gebäudeinnern her sichtbar

- **Unterdach:**
obere Bitumendichtungsbahn V 60 mit offenen Nahtstellen (Bild 5), ohne Überstrich im Bereich der Konterlatten
- **Wärmedämmung:**
Mineralwollmatten mit Holzschalung des Unterdaches in direktem Kontakt (Bild 3), seitlich nicht dicht an Sparren angeschlossen, nach Entfernen der Deckenverkleidung Schalung des Unterdaches direkt sichtbar (Bild 6).

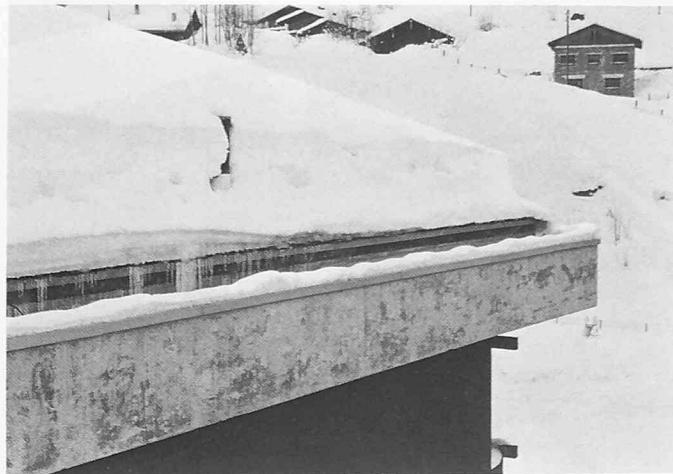
in Richtung der Traufe floss. Im Vordachbereich gefror das abfließende Wasser und führte zu der festgestellten Vereisung. Durch diese Eisbarriere wurde das nachfliessende Wasser gestaut und drang durch die Fugen der Steinplatten auf das Unterdach, wo sich derselbe Vorgang wiederholte. So bildete sich entlang der Traufe eine bis zu 2 m breite Eisschicht, die den ganzen Bereich zwischen Unterdach und Dacheindeckung ausfüllte (Bild 7 und 8). Gleichzeitig wurden im Gebäudeinnern wieder verschiedene Wassereinbrüche festgestellt.

Bild 7. Traubereich im Winter. Eisschicht sowohl über der Dacheindeckung wie auch zwischen Eindeckung und Unterdach

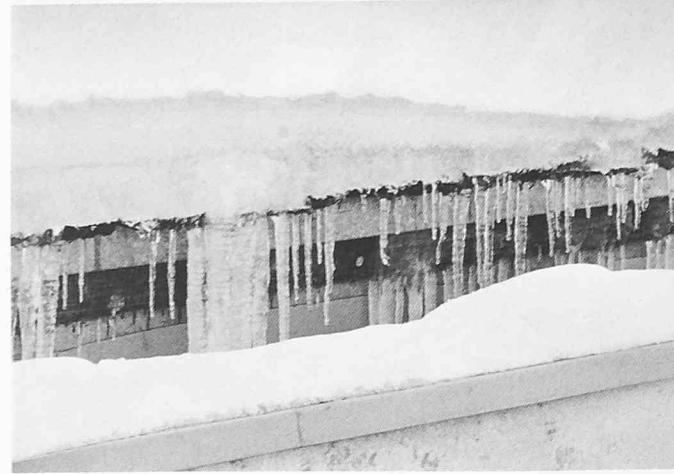
Bild 8. Detailaufnahme von Abb. 7. Eisschicht über der Eindeckung bis ca. 20 cm dick, Bereich der Konterlatten zwischen Eindeckung und Unterdach mit Eis «gefüllt»
