Artikel: Schäden beim Steildach durch Rückstauwasser
Autor: Preisig, Hansruedi / Nadig, Peter
DOI: <https://doi.org/10.5169/seals-74881>

Schäden beim Steildach durch Rückstauwasser

Von Hansruedi Preisig und Peter Nadig, Zürich und Flums

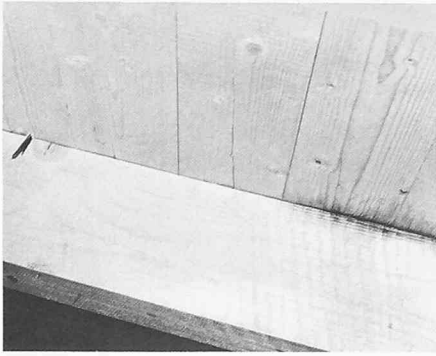
Bild 4. Probeöffnung im Gebäudeinnern. Deckenverkleidung und Wärmedämmung entfernt, Sparren und Holzschalung des Unterdaches sichtbar. Konterlattnagel nicht im, sondern neben dem Sparren, deutliche Wasserspuren an Sparren und Holzschalung unterhalb des freiliegenden Nagels

nach Entfernen der Wärmedämmung direkt sichtbar, deutliche Wasserspuren am Sparren unterhalb solch freiliegender Nägel (Bild 4)
