Artikel: Schäden beim Steildach durch Rückstauwasser

Schäden beim Steildach durch Rückstauwasser

Von Hansruedi Preisig und Peter Nadig, Zürich und Flums

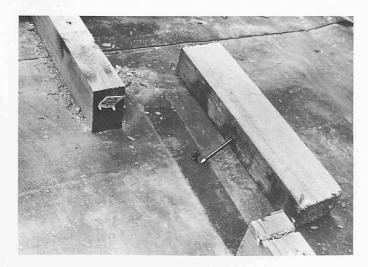
Latten nicht in Bitumenüberstrich des Unterdaches verlegt und Loch im Unterdach, verursacht durch den Konterlattnagel, nicht speziell abgedichtet (Bild 2), Latten im Traufbereich nicht über, sondern neben den Sparren liegend (Bild 3), Konterlattnägel somit nicht im Sparren und

Bild 2. Probeöffnung auf dem Dach. Steinplatten entfernt, Unterdach und Konterlattung sichtbar. Latten nicht in Bitumenüberstrich verlegt, Loch im Unterdach, verursacht durch den Konterlattnagel, nicht speziell abgedichtet

Die Wassereinbrüche im Gebäudeinnern wurden durch Rückstauwasser verursacht, das bei den offenen Nähten der Bitumendichtungsbahn V 60 sowie bei den nicht speziell abgedichteten Nagellöchern der Konterlattung eindringen konnte. Rückstauwasser kann sowohl durch das Aussen- wie auch das Innenklima verursacht werden.

- als Dampfsperre und Luftdichtung genügt
- Einbringen einer ersten Lage Wärmedämmung aus Mineralwolleplatten von 8 cm Dicke im Bereich der ursprünglichen Konterlatten
- Anbringen einer Querlattung auf die Konterlatten von 4 cm Höhe
- Einbringen einer zweiten Lage Wärmedämmung aus Mineralwolleplatten von 4 cm Dicke im Bereich der Querlatten
- Erstellen eines fugenlosen Unterdaches aus kunststoffmodifizierten Bitumendichtungsbahnen
- Anbringen einer 8 cm hohen Konterlattung inkl. Holzschalung und besonderes Abdichten der Konterlattnagellöcher mit einem sog. Bitumenkittupfen
- Neuverlegen der Steinplatten auf eine Holzschalung.

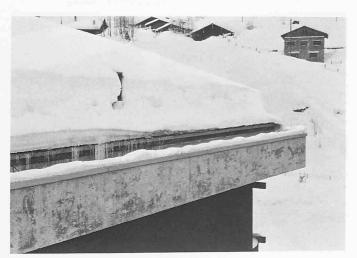
in Richtung der Traufe floss. Im Vordachbereich gefror das abfliessende Wasser und führte zu der festgestellten Vereisung. Durch diese Eisbarriere wurde das nachfliessende Wasser gestaut und drang durch die Fugen der Steinplatten auf das Unterdach, wo sich derselbe Vorgang wiederholte. So bildete sich entlang der Traufe eine bis zu 2 m breite Eisschicht, die den ganzen Bereich zwischen Unterdach und Dacheindeckung ausfüllte (Bild 7 und 8). Gleichzeitig wurden im Gebäudeinnern wieder verschiedene Wassereinbrüche festgestellt.

Bild 7. Traufbereich im Winter. Eisschicht sowohl über der Dacheindeckung wie auch zwischen Eindeckung und Unterdach

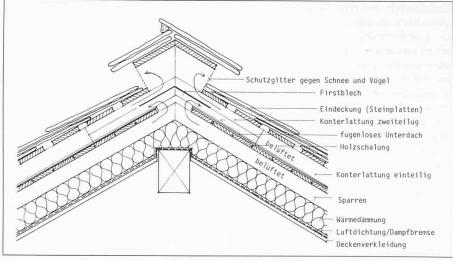
Schemazeichnung: Detailschnitt durch den First. Wärmedämmung zwischen den Sparren (Kaltdach). Mögliche Konstruktion mit Entlüftung des Konterlattbereiches und des Hohlraumes zwischen Unterdach und Wärmedämmung über den First, vor allem in schneereichen Gegenden

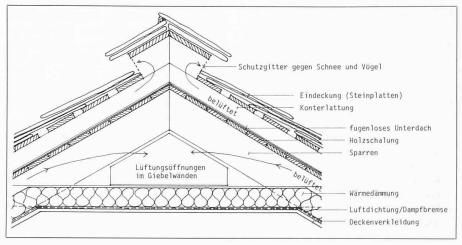
Je nach den örtlichen Gegebenheiten kann nicht über den First, sondern nur über die seitlichen Giebelwände entlüftet werden. Dazu sind die Wärmedämmung, Luftdichtung und Deckenverkleidung unterhalb der Firstpfette anzuordnen und die Giebelwände mit Belüftungsöffnungen zu versehen (Bild 10).

Bild 10. Schemazeichnung: Detailschnitt durch den First. Wärmedämmung zwischen den Sparren (Kaltdach). Mögliche Konstruktion mit Entlüftung des Konterlattbereiches über den First und des Hohlraumes zwischen Unterdach und Wärmedämmung über die Giebelwände, vor allem in schneereichen Gegenden und bei besonderen örtlichen Verhältnissen
