Artikel: Brückenfahrbahn - Schäden und Sanierung
Autor: Kilcher, Friedrich
DOI: <https://doi.org/10.5169/seals-74894>

Brückenfahrbahn - Schäden und Sanierung

Von Friedrich Kilcher, Solothurn

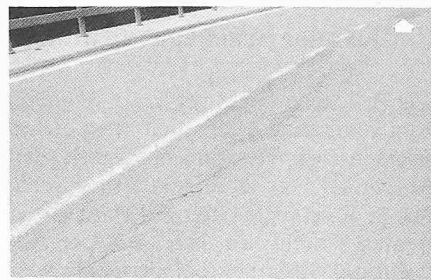
Bild A2. Belagsschäden mit Schieberissen im WA. Die beschädigte Seite hatte folgende Hohlraumwerte: Ausgleichsschicht 5,1-7,5 Vol.-%. Verschleisschicht 4,0-7,4 Vol.-%. (Pfeil: Probeentnahme, vgl. Bild A3)

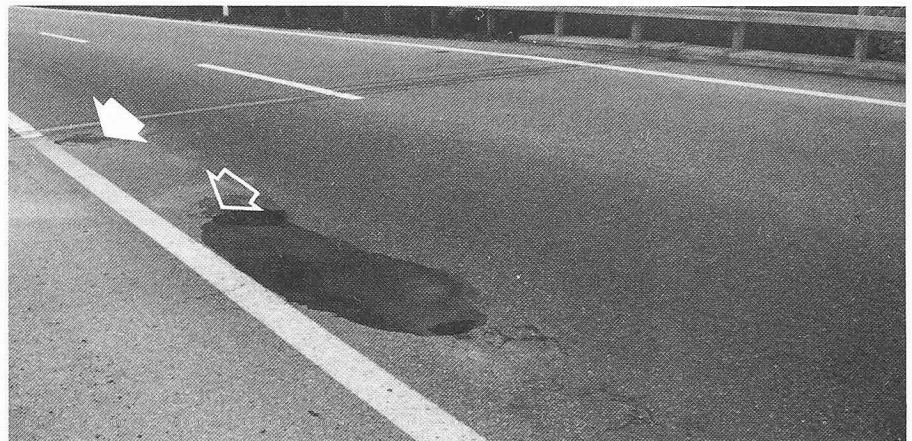
Sehr oft finden sich grosse Schäden nach einem uneben angeschlossenen Fahrbahnübergang. Das Schwingen der Brücke wie der Fahrzeuge kann das «Schmieden» in rhythmischen Folgen erhöhen. Örtliches Ausschlagen, Verdrängen und Verdichten (und daraus folgende Unebenheiten) erhöhen die Schlagwirkungen erneut und sind vielgesehene Bilder (Bild B2).

Probe 1: wenige Meter nach dem Fahrbahnübergang: Belag rissig, 11 cm stark.

Bild B2. Blick gegen unteren Fahrbahnübergang mit repariertem Schlagloch, Probe 1 wurde im Bereich vor der länglichen Belagsreparatur entnommen

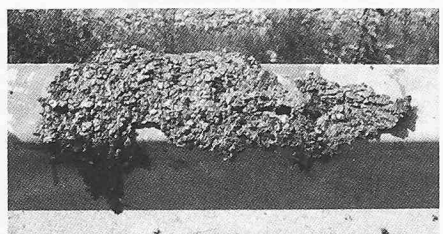
Bild B5. Probe 1: Die entfernte Abdichtung mit anhaftendem Beton (umgekehrt)

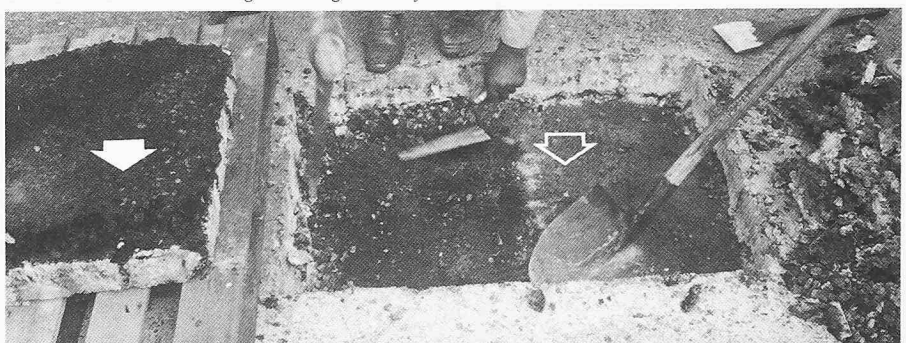
Probe 3: etwa in der Mitte der Brücke in der gleichen Spur wie 1 + 2. Belag unbeschädigt, 13 cm stark, von unten gesehen kaum ausgewaschen, optisch beurteilt fetter als Proben 1 + 2.

Bild B6. Probe 3: Der Belag kann praktisch «en bloc» unbeschädigt herausgehoben werden (Belagsstärke 13 cm). Darunter ist die Abdichtung intakt. Sie ist auch noch fest mit dem Beton verbunden. Ein Haftanstrich zwischen Abdichtung und Belag ist nicht feststellbar

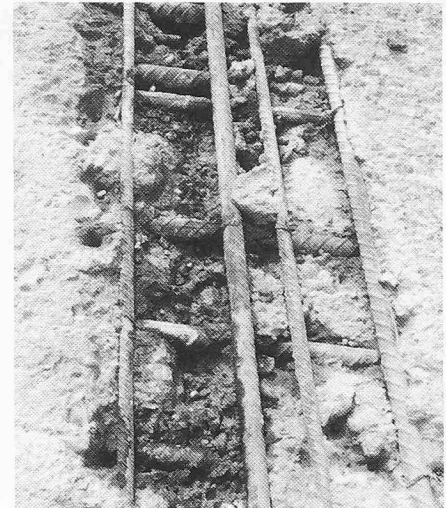
Bild D2. Beim Öffnen des Belages zeigte sich ein feuchter Riss im Beton. Etwa 3 mm unter der Betonoberfläche befand sich reiner Kies. Die sichtbare obere Hauptarmierung war nicht gerostet – die Entstehungsgeschichte ist unklar

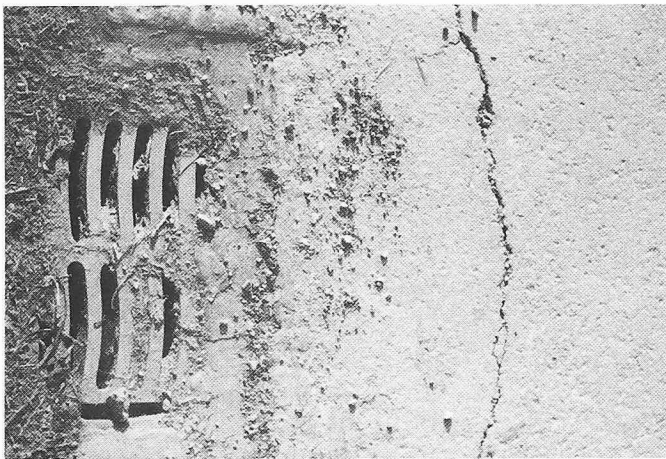
Bild E1. Sichtbar: gerissener Walzasphalt

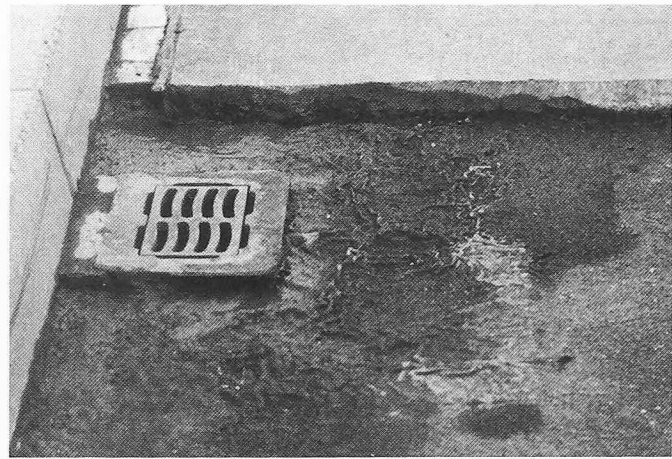
Bild E2. Nach dem Entfernen des Walzasphaltes: Eine gequollene, gewellte Kunststoffolie hatte den Belagsschaden verursacht

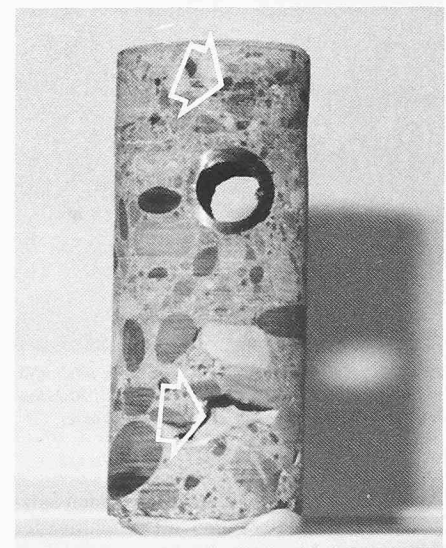
Bild F1. Bohrkern Ø 5 cm mit von Auge sichtbarer Grosslunker in ca. 8 cm Tiefe. Kleinklunker auf Bild nicht erkennbar

Die Folgerung ist klar: Pumpbeton benötigt eine verstärkte Vorimprägnierung der Betonoberfläche, evtl. vorheriges Abfräsen von etwa 2 mm der Betonoberfläche (zum Freilegen der oberen Kavernen).

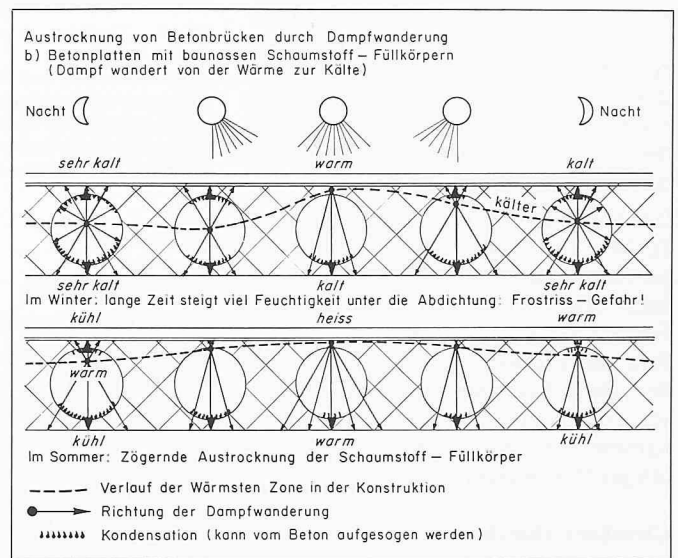
Bild G2. Autostrassenbrücke (im Gebirge) mit wassergefüllten Schaumstoff-Füllkörpern. Eine Austrocknung der Schaumstoffkörper dauert Jahre

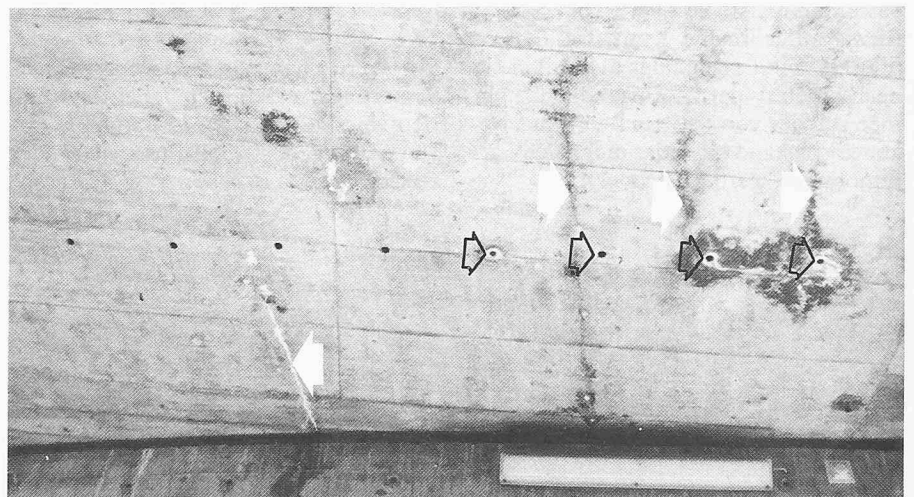
Bild G3. Ansicht von unten: bis in die Schaumstoffkörper angebohrte Betonplatte. In Längsrissen ist das Wasser bereits ausgeflossen. Wasseraustritt aus den Bohrlöchern (rechts im Bild). Siehe auch Bild G2
