Zeitschrift: Schweizer Ingenieur und Architekt
Herausgeber: Verlags-AG der akademischen technischen Vereine
Band: 100 (1982)
Heft: 47

Artikel: Brückenfahrbahn - Schäden und Sanierung
Autor: Kilcher, Friedrich
DOI: <https://doi.org/10.5169/seals-74894>

Brückenfahrbahn - Schäden und Sanierung

Von Friedrich Kilcher, Solothurn

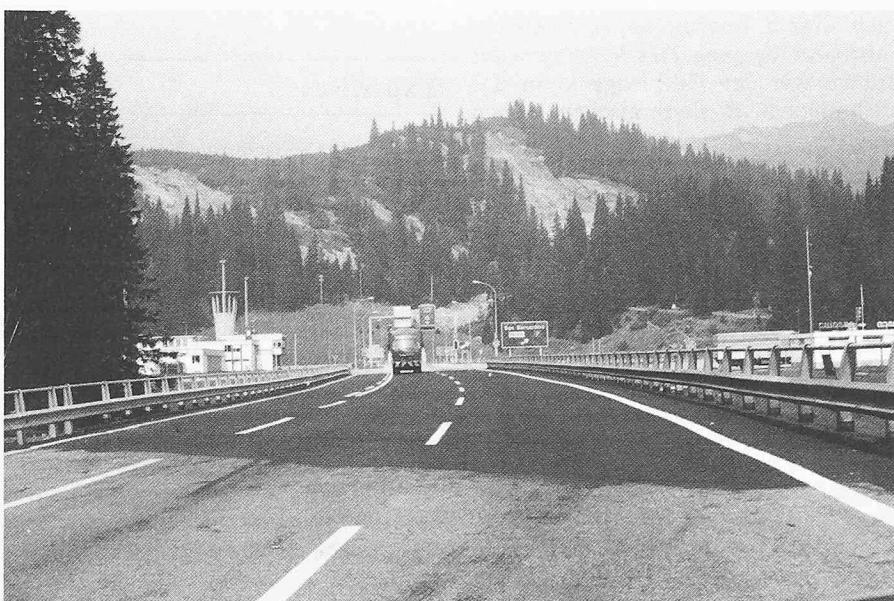
Bild 1. Sanierte Brücke in intakter Strasse

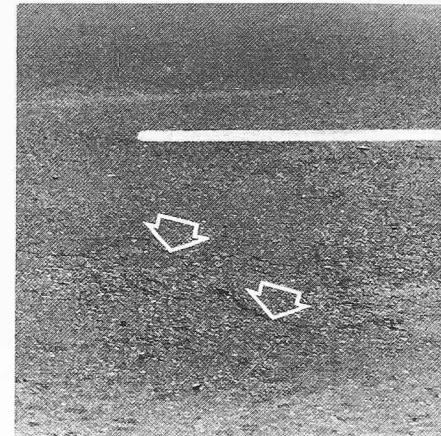
Bild 2. Erste Risse im Brückenbelag

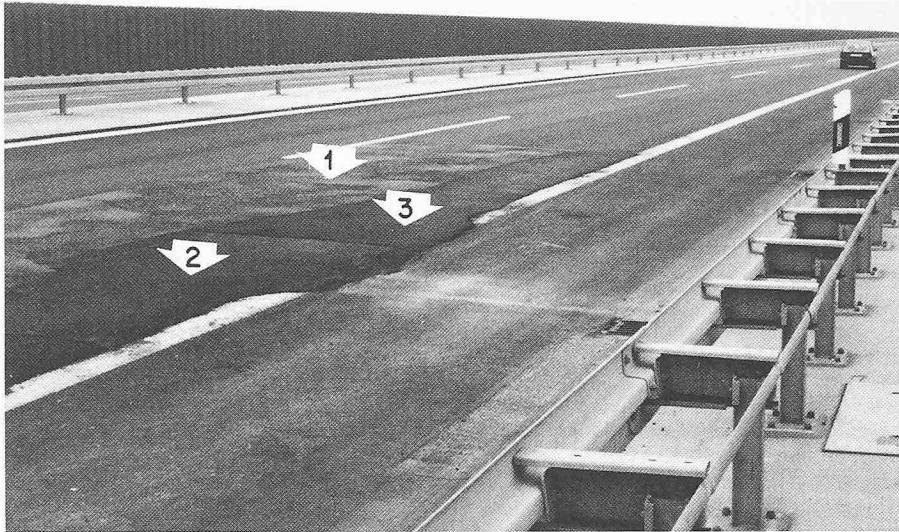
Bild 3. Junger WA-Brückenbelag auf einem Autobahnviadukt. 5 Monate nach Inbetriebnahme hat es bereits drei «Reparatur-Generationen»

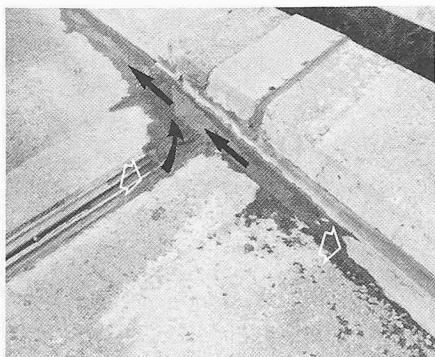
Bild 4. Fahrbahnübergang mit aufsteigendem Wasser aus dem Fahrbelag und Anschlüssen. Der Anschluss zum Fahrbahnübergang wurde bereits mit GA saniert

- bei Wasserläufen und Wasserkonzentrationen im Belag (Bild 4 und Bilder A)
- bei Zonen mit schwächerer Verdichtung des Belages (z. B. Belagsnahtstellen, Betonunebenheiten, seitlich von Bahnüberlappungen usw; Bilder C6, C7 und A)
- bei geringerem Bitumenanteil (ursprünglich oder ausgewaschen; Bilder A3 und B3)
- bei härteren (spröderen), sogenannten verschleißfesteren S-Belägen (Bilder B).

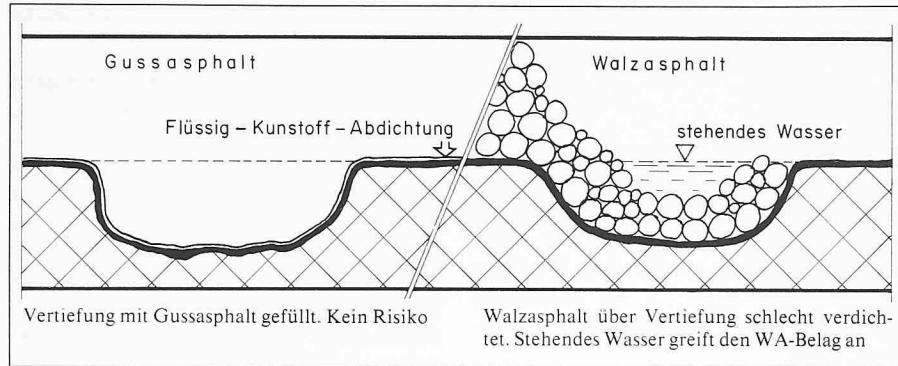
Bild 5. Einfluss von Vertiefungen im Brückenbeton auf den Fahrbelag

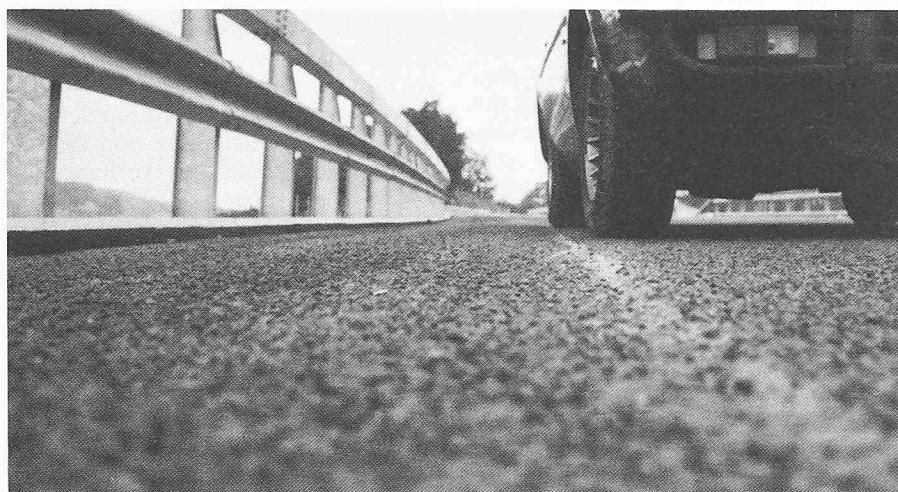
Bild 6. Griffiger GA-Belag auf Brücke, nach 5 Jahren Beanspruchung

- keine Wasserschäden im GA-Belag
- keine Walz- oder Walzschäden
- keine örtlichen Druckstellen, weil GA beim Einbauen anschmiegsam sich an die Unterlage plastisch anpasst
- grosse Schubkraft-Übertragungsfähigkeit
- grosse Verschleissbeständigkeit
- GA braucht eine kleinere Schichtstärke als WA, daraus folgt auch das gewünschte kleinere Gewicht ohne Qualitätseinbussen
- längere Lebensdauer, daher wirtschaftlicher
- bessere Arbeitsfugenverbindungen
- mit Grobsplittabstreuung ist GA-Belag sehr griffig und auch bei Nässe und leichtem Nachtrost griffig (weniger Aquaplaning)
- Tausalzwasser dringt nicht in den GA-Belag ein
- ein sichtbar anderer Belag auf Brücken ist für den Autofahrer eher vorteilhaft, sicher kein Nachteil (Brücken müssen oft durch Windsäcke infolge Querwindgefahr signalisiert werden), vgl. Bild 6.

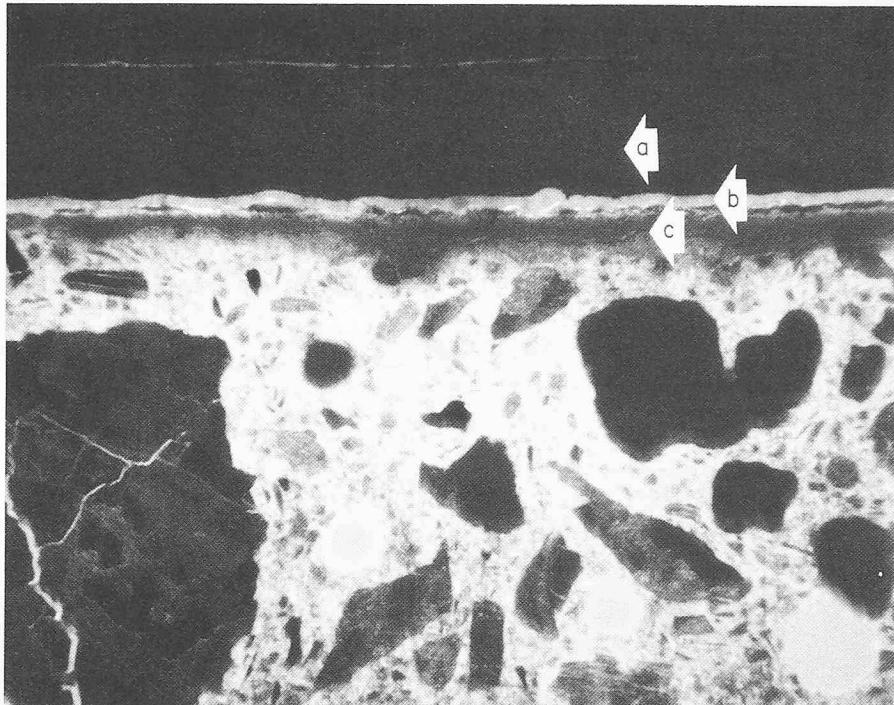
Bild 7. Dünnschliffprobe (50:1). a) Flüssigkunststoffabdichtung; b) Zwischenschicht; c) Primer in oberster Betonzone. Foto: LPM-Labor, Beinwil

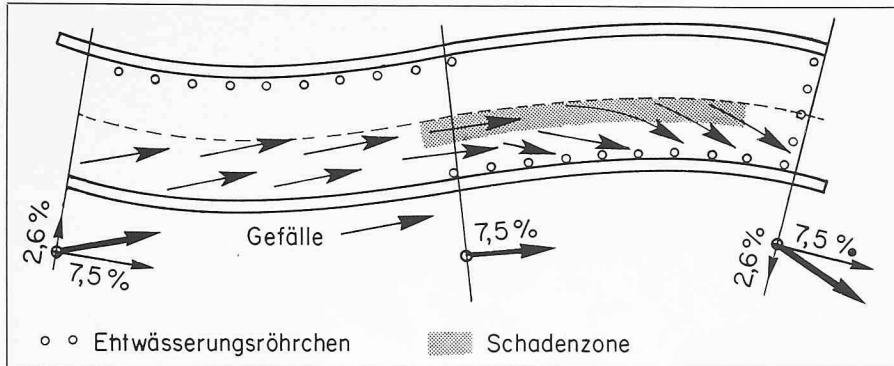
Bild A1. Schema-Skizze mit Entwässerungsrohrchen und Fließrichtung des Wassers im Belag

Der Walzaspalh zeigt Belagsschäden in einem 1 m breiten Streifen rechts der Mittelnaht (Talspur) von Brückenmitte bis zum Fahrbahnübergang. Es handelt sich um die 1. Einbautapete, die bekanntlich schlechter verdichtet ist. Aus Schema A1 geht hervor, dass Wasser, welches an der rechten Seite (oben) in den Belag eindringt, wegen starken

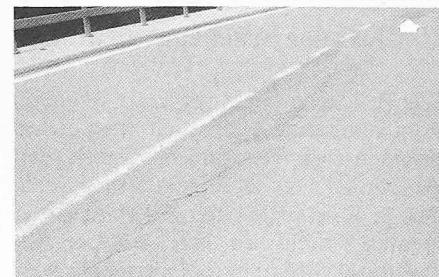
Bild A2. Belagsschäden mit Schieberissen im WA. Die beschädigte Seite hatte folgende Hohlraumwerte: Ausgleichsschicht 5,1-7,5 Vol.-%. Verschleisschicht 4,0-7,4 Vol.-%. (Pfeil: Probeentnahme, vgl. Bild A3)

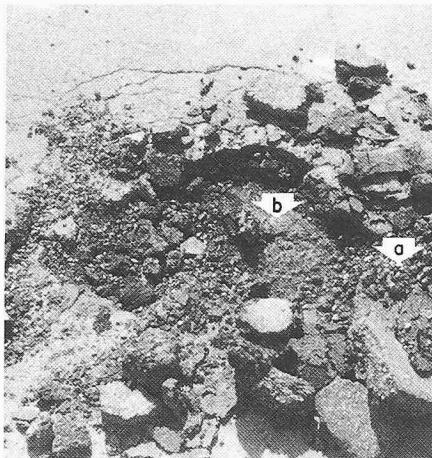
Bild A3. Geöffneter Belag an der am meisten beschädigten Stelle. a) mit ausgewaschenem, zerfallenem Belag und vielen nackten Splittkörnern. b) Abdichtung mit anhängenden Betonteilen. Beton beschädigt

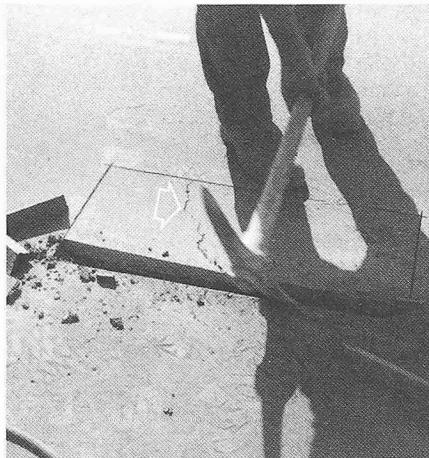
oder an allen zusammen. Schaden kann auch aus der mangelhaften Verbindung im Belag zwischen Tragschicht und Verschleissschicht entstehen (Schieben der oberen auf der unteren Belagschicht; Bilder A4 und A5).

Bild A4. Belagsentnahme bei Querriss: Sichtbarer Riss in der Verschleissschicht

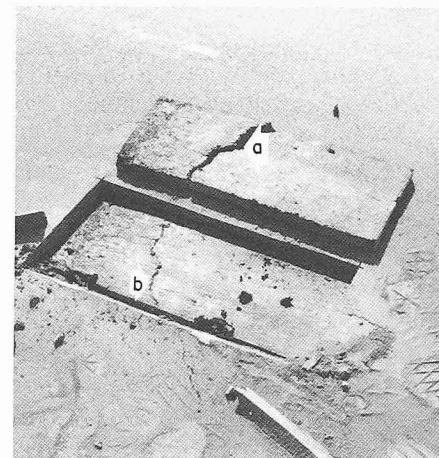
Bild A5. Die Verschleissschicht hat auf der Ausgleichsschicht geschoben (a) und ist gerissen. Unter dem Riss (b) steht ein «Schmutzkamm» auf der Ausgleichsschicht; er liess sich nur brockenweise entfernen. Bei näherer Prüfung zeigten sich Ablösungen der Abdichtung in der Oberflächenzone des Betons

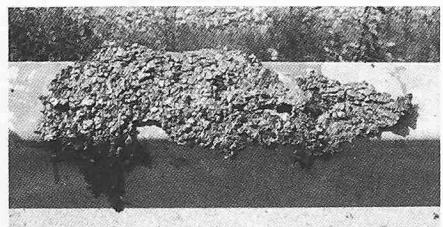
Bild B5. Probe 1: Die entfernte Abdichtung mit anhaftendem Beton (umgekehrt)

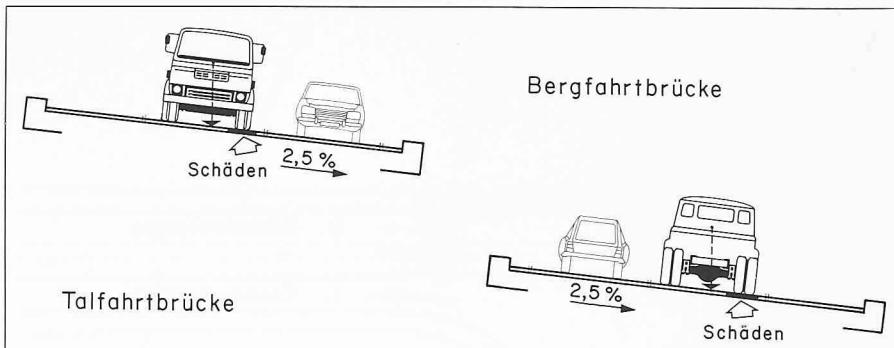
Die ersten und grössten Schäden zeigen sich deutlich in der Hauptfahrspur der Schwerfahrzeuge (Bilder B 1 und B 2).

Bild B1. Querschnittszeichnung mit Orientierung über die Lage der Schäden. Die Schadenstellen (Pfeile) liegen unter dem am meisten belasteten Rad

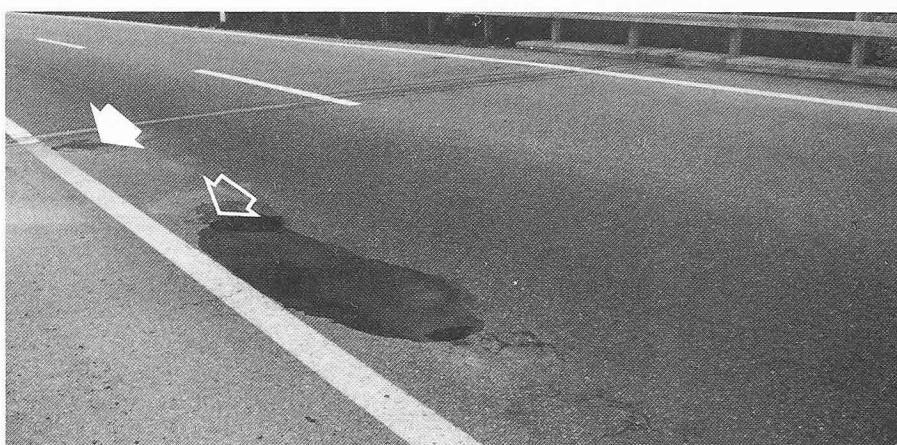
Sehr oft finden sich grosse Schäden nach einem uneben angeschlossenen Fahrbahnübergang. Das Schwingen der Brücke wie der Fahrzeuge kann das «Schmieden» in rhythmischen Folgen erhöhen. Örtliches Ausschlagen, Verdrängen und Verdichten (und daraus folgende Unebenheiten) erhöhen die Schlagwirkungen erneut und sind vielfach gesehene Bilder (Bild B2).

Bild B2. Blick gegen unteren Fahrbahnübergang mit repariertem Schlagloch, Probe 1 wurde im Bereich vor der länglichen Belagsreparatur entnommen

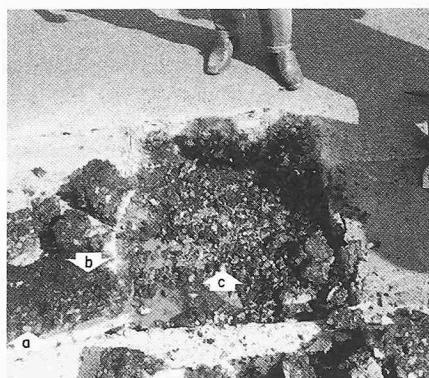
Bild B3. Probe 1: Der WA-Belag (Belagsstärke 11 cm) ist an der Unterseite ausgewaschen (a). In Bruchflächen löst sich die Bitumenhaut vom Splittkorn (b). Auf der Abdichtung liegt ausgewaschener Split und stehendes Wasser aus dem Belag (c)

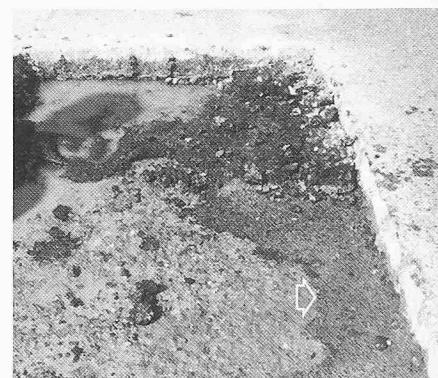
Bild B4. Probe 1: Der Belag ist entfernt. Die Abdichtung ist mit einer anhaftenden Betonschicht von bis zu 8 mm herauslösbar. Der linke und der rechte Rand der Abdichtung haften wieder fest an und mit dem Beton (Pfeil). Am tiefsten Punkt stehendes Wasser

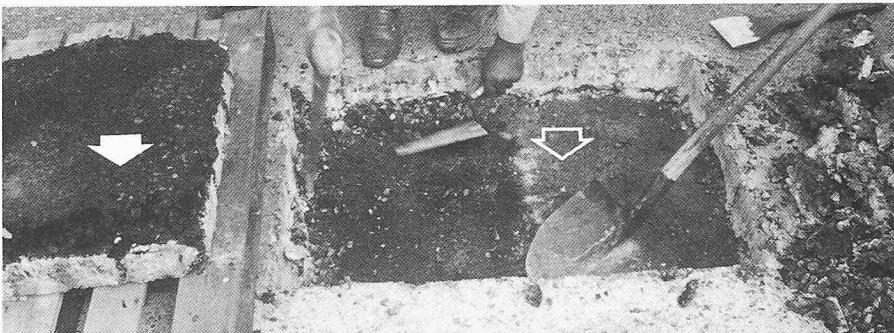
Probe 3: etwa in der Mitte der Brücke in der gleichen Spur wie 1 + 2. Belag unbeschädigt, 13 cm stark, von unten gesehen kaum ausgewaschen, optisch beurteilt fetter als Proben 1 + 2.

Bild B6. Probe 3: Der Belag kann praktisch «en bloc» unbeschädigt herausgehoben werden (Belagsstärke 13 cm). Darunter ist die Abdichtung intakt. Sie ist auch noch fest mit dem Beton verbunden. Ein Haftanstrich zwischen Abdichtung und Belag ist nicht feststellbar

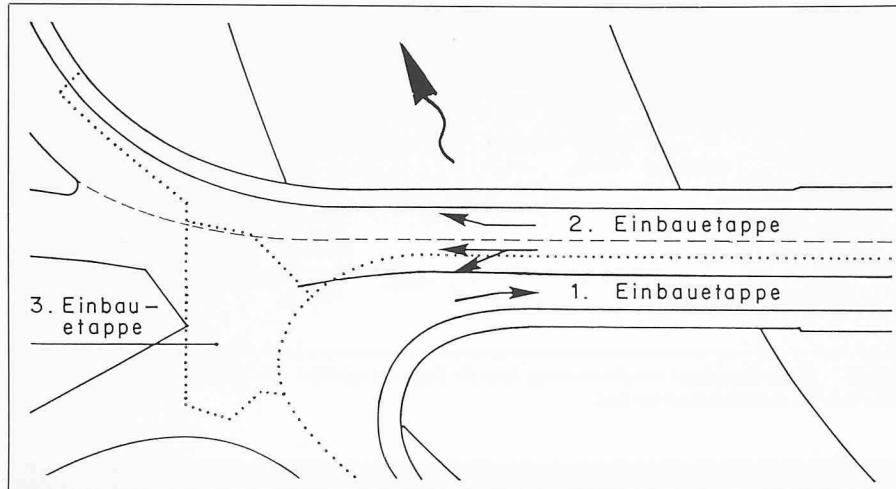
Bild C1. Grundriss-Skizze mit Fahrspuren und Belastung: links schwere Kiestransporte, Mitte Schwerverkehr mit Halt vor Kreuzung, rechte Spur mit wenig Verkehr und meist freier Fahrt nach rechts. Mit Numerierung der Einbauetappen

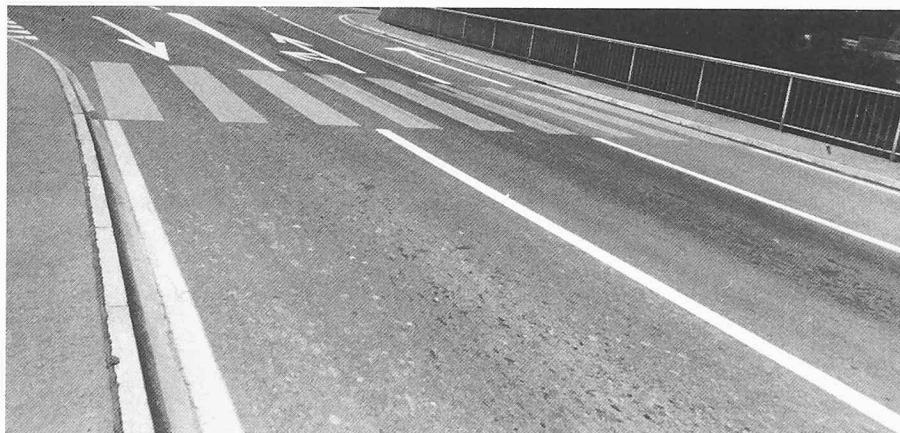
Bild C2. Überblick Blick Richtung Kreuzung. Kommentar vgl. Bild C1

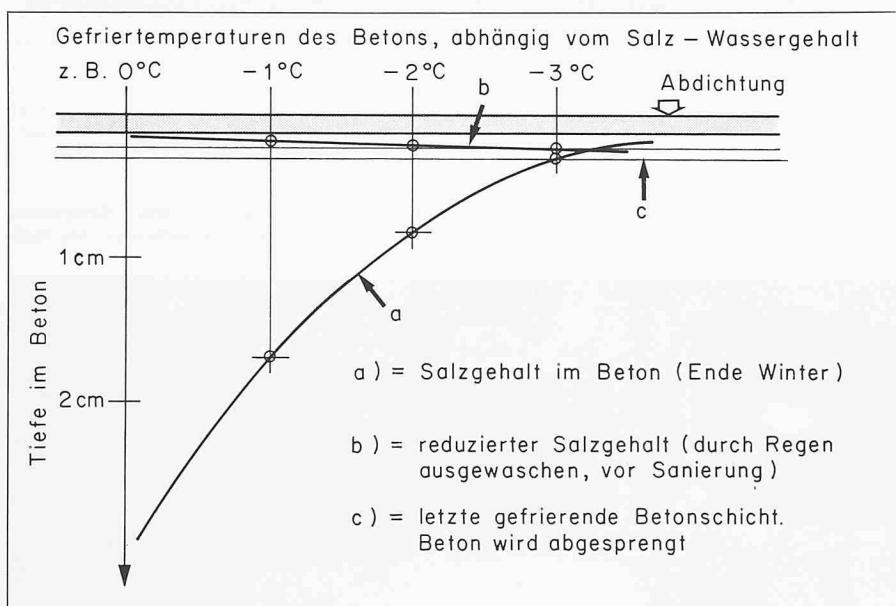
Bild C3. Salzkurve mit Frostbildung, schematisch

Skizze C3 zeigt eine mögliche Erklärung, warum der Beton schon beim ersten Frost Anfang Winter parallel zur Abdichtung gerissen ist. Der Beton wurde vor der Sanierung während Jahren bis zur Kurve a) durchsalzen. Durch Regenwasser wurde im Sommer das Salz an der Oberfläche bis in etwa 2-5 mm Tiefe teilweise ausgespült, Kurve b). Der salznaße Beton ist unter der

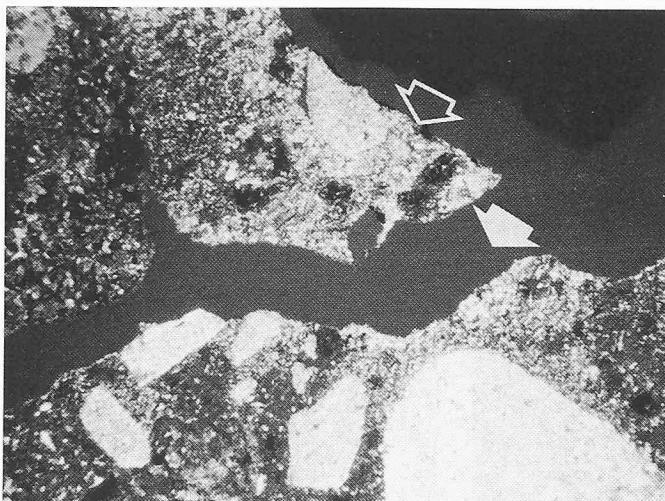
Bild C4. Bohrkernprobe aus Belags-Schadzone, Brückenabdichtung bereits weggelöst, kachelige, sichtbare Risse in der Betonoberflächenzone. Dünnschliff (30:1), Foto LPM-Labor

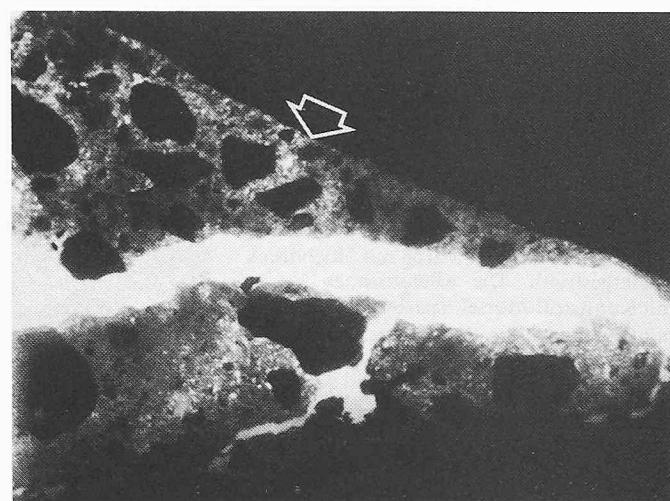
Bild C5. Bohrkernprobe aus scheinbar guter Zone, Abdichtung unbeschädigt und gut verbunden mit Beton, Horizontalrisse in der Betonoberflächenzone. Dünnschliff (30:1), Foto LPM-Labor

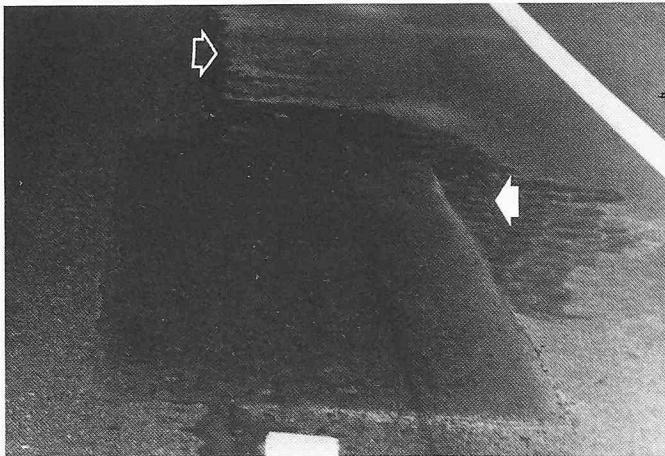
Bild C6. Erste Belagschäden in der 1. Einbauetappe längs Mittelnah

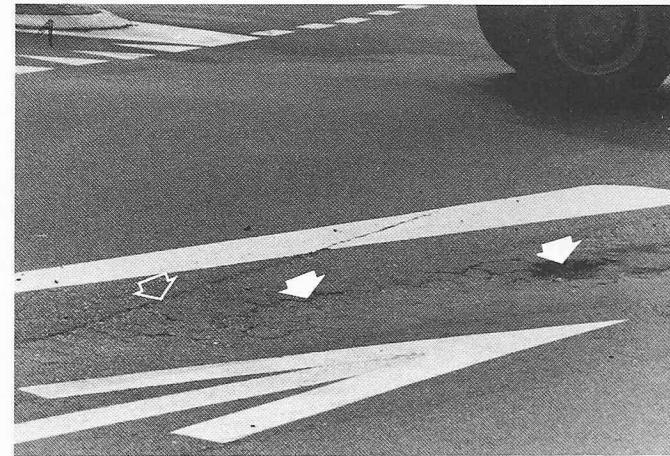
Bild C7. Fortschreitende Zerstörung einseitig auf zweiter Etappe rechts (dritte Etappe links der sichtbaren Naht)

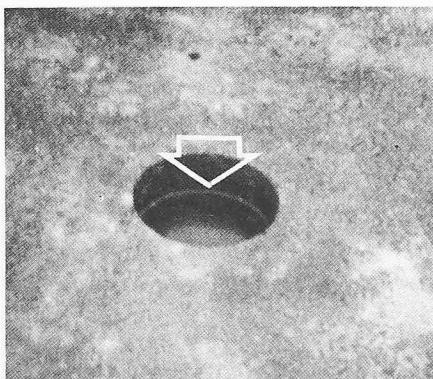
Bild C8. Belags-Bohrproben zwei Jahre nach «Sanierung». Abdichtung (noch) gut haftend. 20 Minuten nach Probenahme 1,4 cm stehendes Wasser

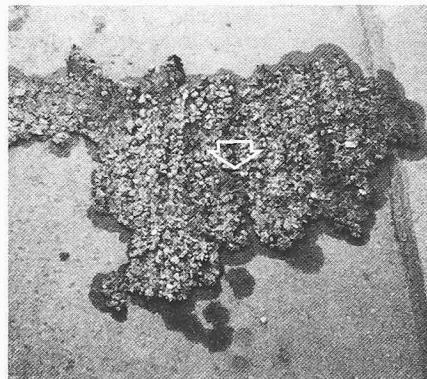
Bild C9. Belagsprobe zwei Jahre nach «Sanierung», entnommen bei Mittelnah kur vor Kreuzung. Abdichtung mit Beton: deutliche Schleifspuren! Ansicht von unten

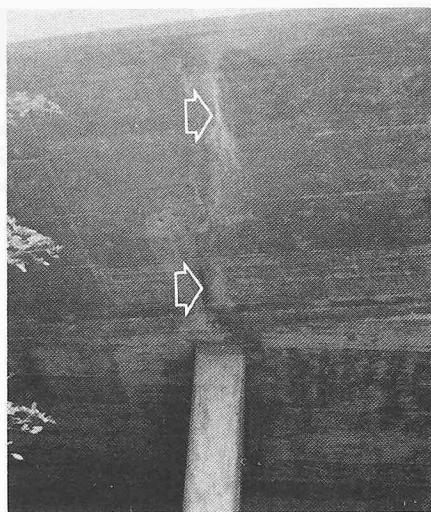
Bild D1. Sichtbarer Wasseraustritt aus Riss an der Fahrbahnplatte über einem Zwischentragspfeiler (Kalkspur: weiß am Rand bis rötlich beim Pfeiler)

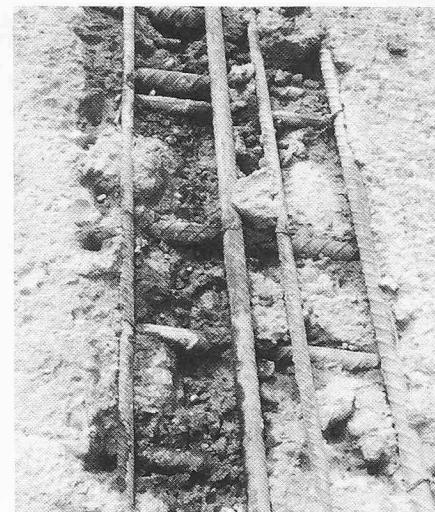
Bild D2. Beim Öffnen des Belages zeigte sich ein feuchter Riss im Beton. Etwa 3 mm unter der Betonoberfläche befand sich reiner Kies. Die sichtbare obere Hauptarmierung war nicht gerostet – die Entstehungsgeschichte ist unklar

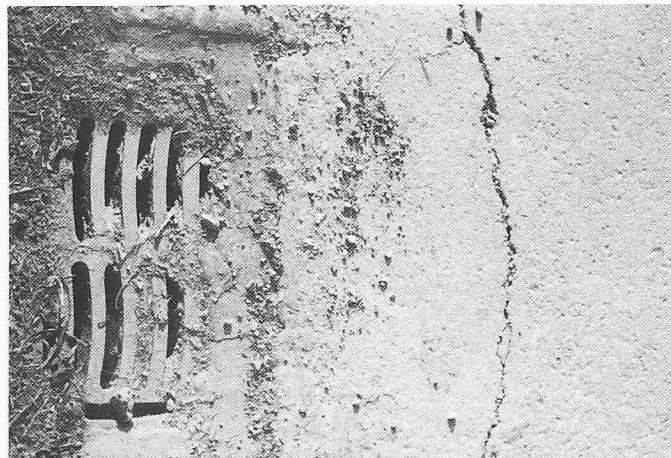
Bild E1. Sichtbar: gerissener Walzaspalh

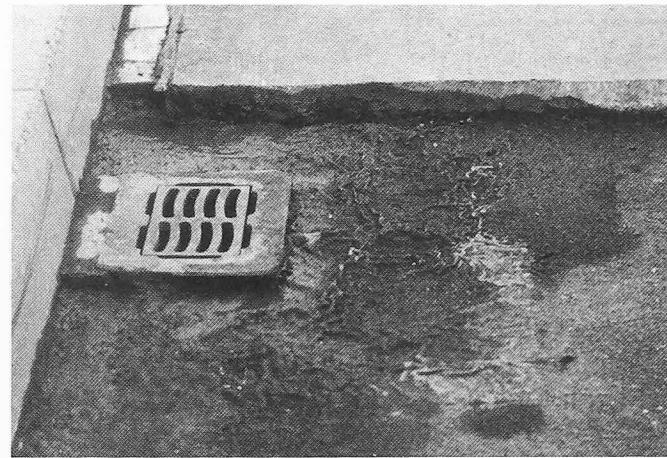
Bild E2. Nach dem Entfernen des Walzaspaltes: Eine gequollene, gewellte Kunststofffolie hatte den Belagschaden verursacht

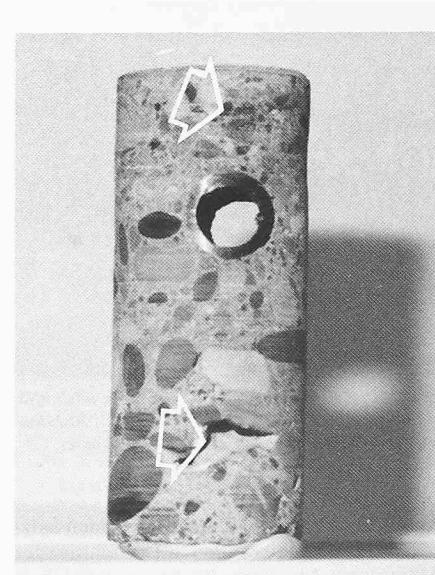
Bild F1. Bohrkern Ø 5 cm mit von Auge sichtbarer Grosslunker in ca. 8 cm Tiefe. Kleinlunkern auf Bild nicht erkennbar

Die Folgerung ist klar: Pumpbeton benötigt eine verstärkte Vorimprägnierung der Betonoberfläche, evtl. vorheriges Abfräsen von etwa 2 mm der Betonoberfläche (zum Freilegen der oberen Kavernen).

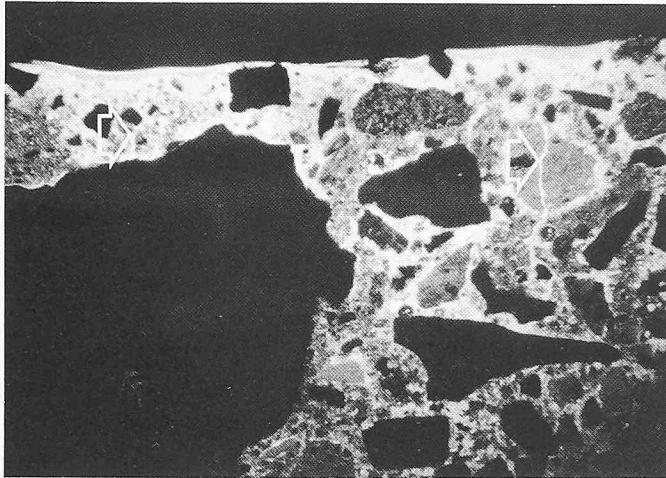
Bild F2. Betonoberfläche mit sichtbaren Risschen, Querschnitt. Dünnschliffprobe (20:1), Foto LPM-Labor, Beinwil

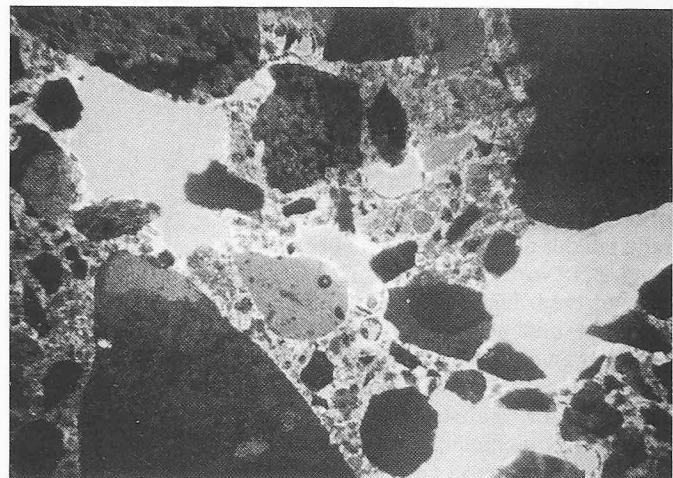
Bild F3. Beton ab 2 mm Tiefe, mit Lunker-Ansammlung, Querschnitt. Dünnschliffprobe (20:1), Foto LPM-Labor, Beinwil

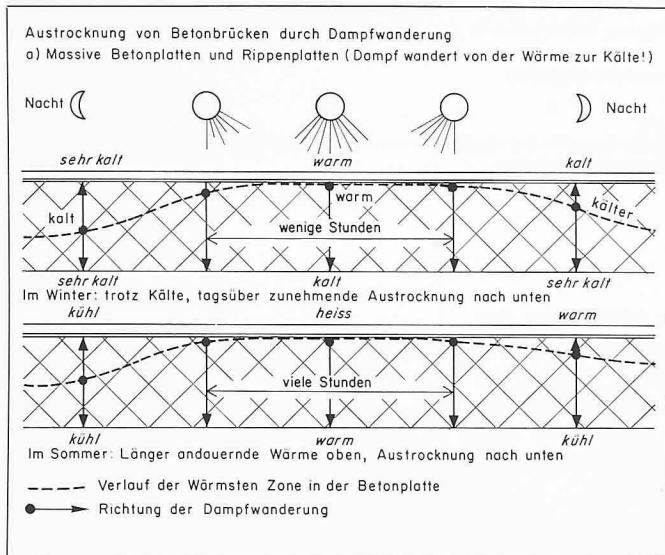
Bild G1. Rippen-Betonplatte einer Autobahnbrücke in Gebirgsregion

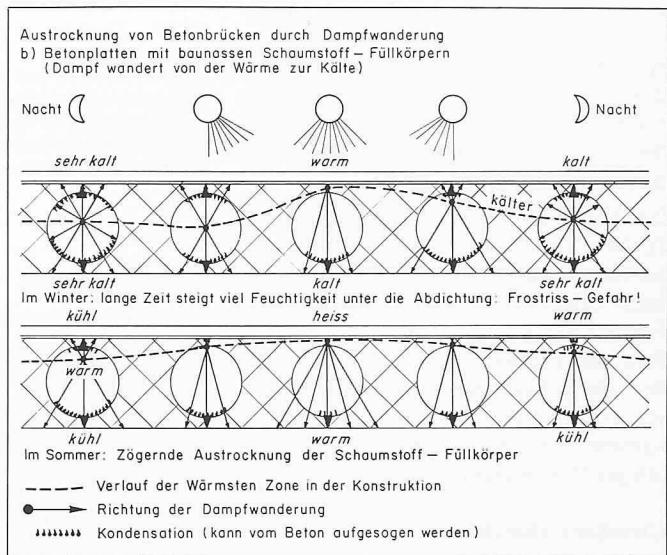
Bild G2. Autostrassenbrücke (im Gebirge) mit wasser gefüllten Schaumstoff-Füllkörpern. Eine Austrocknung der Schaumstoffkörper dauert Jahre

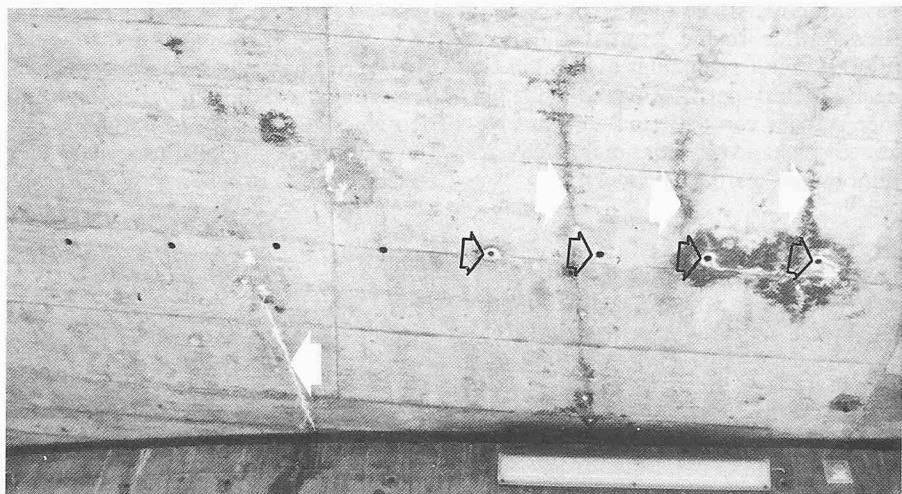
Bild G3. Ansicht von unten: bis in die Schaumstoffkörper angebohrte Betonplatte. In Längsrissen ist das Wasser bereits ausgeflossen. Wasseraustritt aus den Bohrlöchern (rechts im Bild). Siehe auch Bild G2

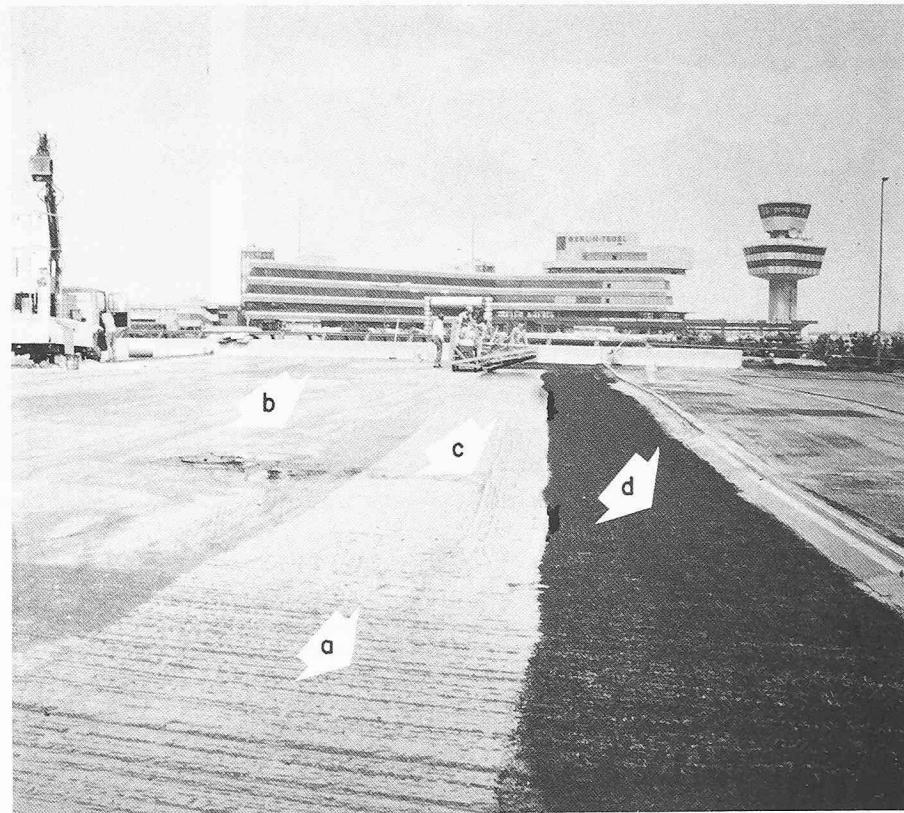
Bild 8. Sanierung einer Flugzeug-Rollweg-Brücke für Schwerlasten (Galaxy-Flugzeuge). Rollrichtung quer zum Feld

a) Fräsrillen (etwa 3 cm Beton wurden abgefräst)
