# Verwitterungsschäden durch Ameisensäure

## Eine Fallstudie am Erlacherhof in Bern

Von Andreas Arnold und Konrad Zehnder, Zürich

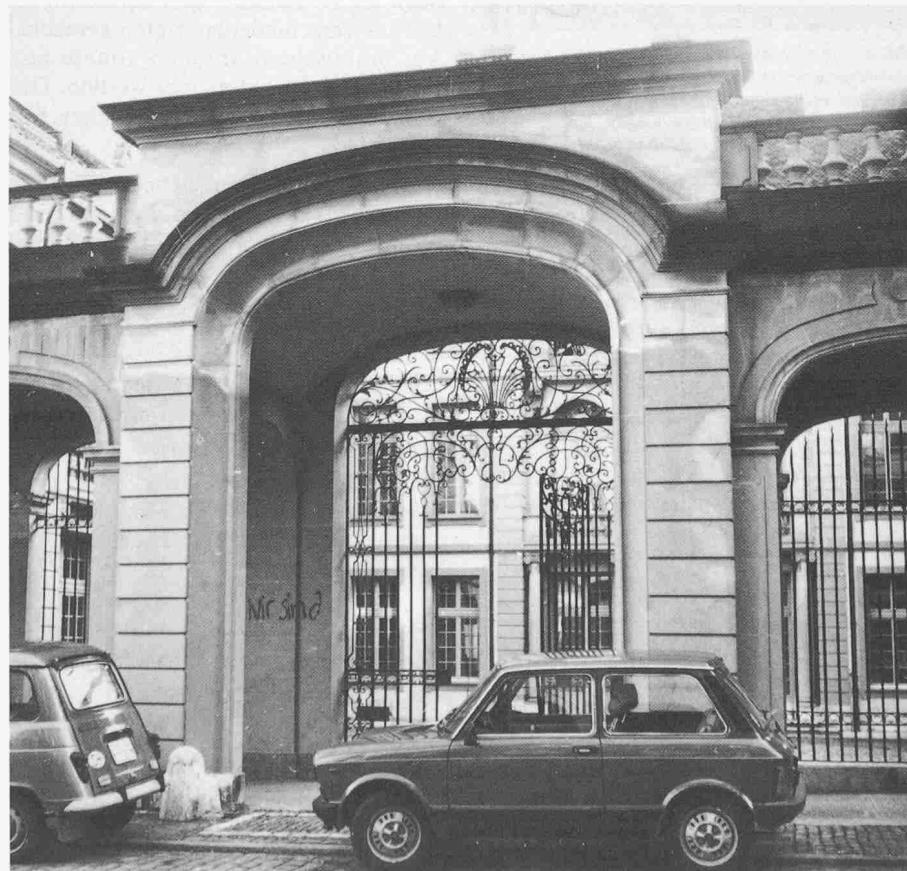
Bild 1. Teilansicht des Laubentraktes Erlacherhof: Eingangstor mit Blick gegen Hof. An den Bogenansätzen und darüber sind Salzausblühungen und -krusten als weisse Schleier erkennbar

Eine angemessene detaillierte Schadenaufnahme am Objekt (Bild 1) ist unabdingbare Voraussetzung jeder Ermittlung von Schadenursachen. Sie ergab hier folgenden Sachverhalt:

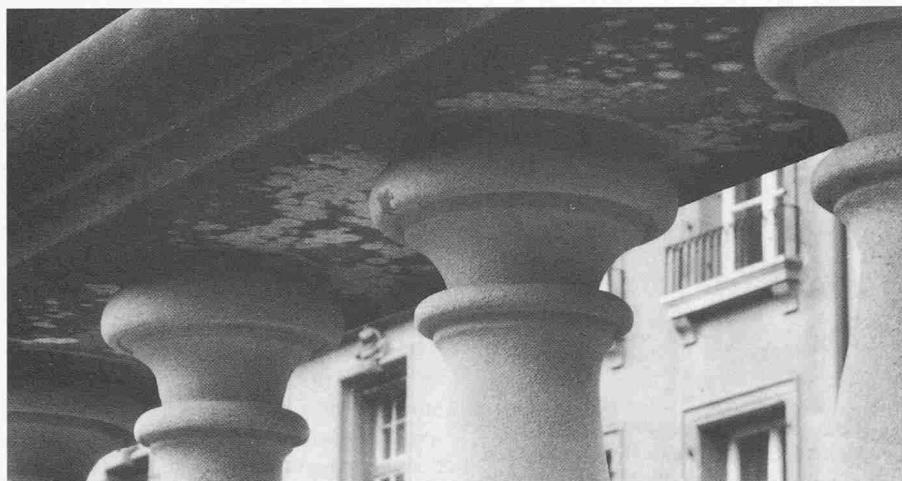
Mit *Algen* und *Moos* bewachsen sind die beregneten Teile der die Laube bekönenden Balustrade und die vorspringenden Gesimse. Die Unterseite der Abdeckplatte der Brüstung zeigt weisse, aus Organismen bestehende Flecken (Bild 2). Ausser einer unbedeutenden kleinen Schale sind hier keine nennenswerten Schäden vorhanden. Der recht intensive Bewuchs aber deutet auf das ausgesprochen *feuchte Mikroklima* am Laubentrakt hin. In der Laube sind kleine Flecken aus Algen nur an Stellen zu beobachten, wo durchgesickertes Wasser wieder austritt. Weisse Krusten und *Ausblühungen* bedecken grössere Flächen an den Aussen- und Innenseiten der Arkaden, besonders an den Unterschichten der Bögen (Bilder 3 und 4). Hier sandet der Sandstein mässig bis stark ab, was die wichtigste Zerfallsform am Laubentrakt ist. Die Ausblühungen, darauf werden wir zurückkommen, bestehen hauptsächlich aus Magnesiumformiat mit etwas Gips und Kalziumformiat. Eher punktuell erscheinend, findet man daneben auch Magnesium- und Natriumsulfat. In der Nähe vom Beton sind noch einige Kalksinterkrusten entwickelt.

Bild 2. Detail der Untersicht Deckplatte Balustrade. Die weißen Ringe sind Algen und Pilze

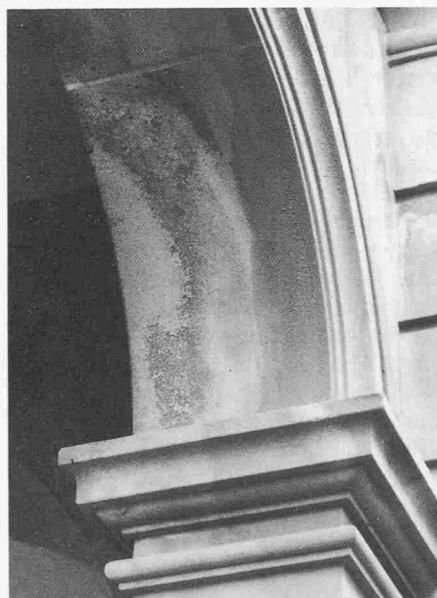
Innerhalb der mit Ausblühungen belegten Flächen sandet der Sandstein dort besonders intensiv ab, wo Wasser durchsickert. Hier zerfällt er in einzelne Sandkörner und lockere Aggregate und ist so bis mehrere Millimeter tief zurückgewittert (Bild 5). Die Ausblühungen und Schäden sind an Bereiche gebunden, wo gesammeltes Regenwasser an der Steinoberfläche abrinnt und ihn oberflächlich durchnässt, oder wo das Wasser durch die Steine hindurchsickert und an der geschützten Fläche wieder an die Oberfläche kommt. An Bereichen mit oberflächlich abrinnendem Wasser befinden sich dunkle Streifen zwischen Flächen mit weisslichen Ausblühungen. Die dunklen Streifen werden bei Regen feucht bis nass und tragen nach dem Trocknen keine Salzausblühungen. Seitlich davon aber blühen die Salze in zonaren Abfolgen aus, und zwar wie folgt (vgl. Bilder 3 und 4):

- Unmittelbar am Rande der benetzten Stellen bilden sich *Gipsausblühungen* in einem 10–15 cm breiten Streifen.

Bild 3. Detail eines Bogenansatzes mit Salzkristallen und -ausblühungen. Die rechte Pfeilerkante wird vom Regen und oberflächlich abfließendem Sickerwasser benetzt. Links davon zonare Anreicherung von Gipsausblühungen (heller Striemen Mitte Bogenlaibung) und Magnesiumformiat-Krusten (entlang linker Kante), wo der Stein intensiv absandet

- Darauf folgt nach aussen im Abstand von 10-15 cm eine mehrere Zentimeter bis über 10 cm breite Zone mit *Magnesiumformiatkrusten*, die fast immer mit Gips vermischt sind und zum Teil auch *Kalziumformiat* enthalten. In dieser Zone sandet der Sandstein sehr stark ab.

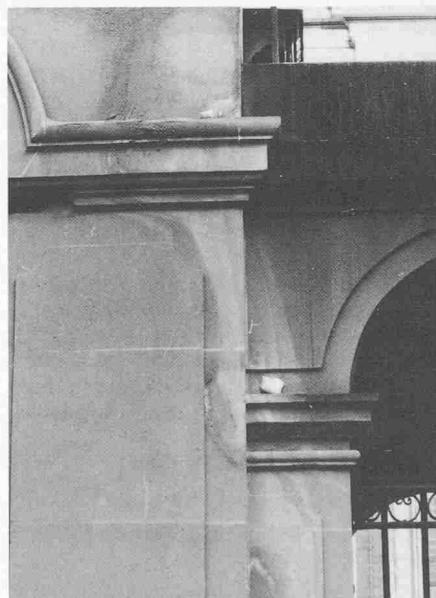
Bild 4. Pfeilerausschnitt mit beregnetter und sickerwasserbenetzter Zone rechts (dunkel). Links angrenzend heller Saum mit vorwiegend Magnesiumformiat-Krusten und -Ausblühungen, an dessen linkem Rand der Sandstein durch Absanden stark beschädigt ist

blühungen, die analog zu den Gipsausblühungen weisse Schleier bilden. Diese zonare Abfolge entsteht dadurch, dass die Salze je nach ihrer Löslichkeit vom zentralen nassen Streifen weg verschieden weit nach aussen transportiert werden. Wo das Wasser durch die Konstruktion und die Steine hindurchsickert und wieder austritt, sind die Krusten aus Formialsalzen flächenhaft und

nicht zonar angeordnet. – Die starken Schäden sind also eindeutig auf die Zonen mit Ausblühungen und Krusten beschränkt, die ihrerseits an oberflächlich gesammeltes, abfließendes oder durchsickerndes Wasser gebunden sind.

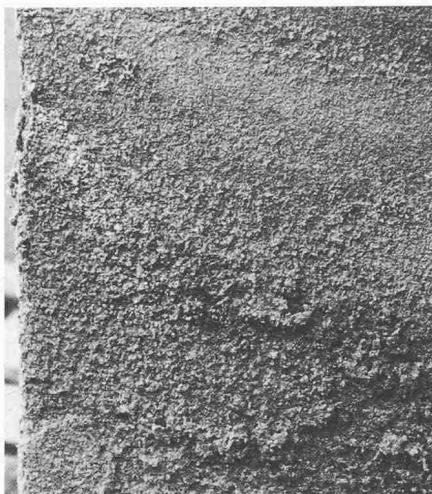
Bild 5. Stark absandende Partie (Bildbreite 10 cm). Der Sandstein zerfällt oberflächlich in Einzelkörner und stark gelockerte Kornaggregate

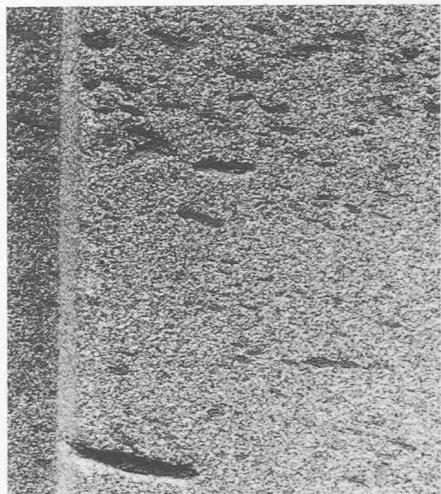
Der am Laubentrakt verwendete Typ enthält mm- bis cm-grosse Mergelschmitzen, die auch als Tonlebern bezeichnet werden. Sie treten einzeln oder in Schwärmen auf. Wie aus Bild 6 ersichtlich ist, witterten sie in sechs Jahren an beregneten Stellen bis einige Millimeter zurück. An feuchten aber geschützten Stellen können sie auch etwas gequollen sein. Da der Sandstein in ihrer Umgebung nicht stärker verwittert, können sie nicht als direkte Zerfallsursache gelten. Die Mergelschmitzen bestehen aus einem sehr feinkörnigen Gefüge (mittlere Korngrösse um 30–50 µm) aus Quarz, Feldspäten, Kalzit, Dolomit und Tonmineralien. Für die Verwitterung relevant sind die darin eingebetteten, 5–20 µm grossen Kugelchen und Kugelhaufen aus rotbraunen Eisenhydroxidmineralien. Ihrer Form entsprechend sind es umgewandelte Pyritkugelchen; d.h. das Eisenhydroxid ist aus Eisensulfid entstanden, wobei der Sulfidschwefel zu Sulfat aufoxidiert wurde. Beim Austrocknen einer wassergesättigten Sandsteinprobe blüht auf den Mergelschmitzen Gips aus, was ein kräftiges Indiz für diese Umwandlung ist. Im Aufsaugversuch,

Bild 6. Detail eines Quaders mit horizontal eingelagerten, z. T. in Schwärmen angeordneten Mergelschmitzen («Tonlebern»). Bildbreite: 10 cm

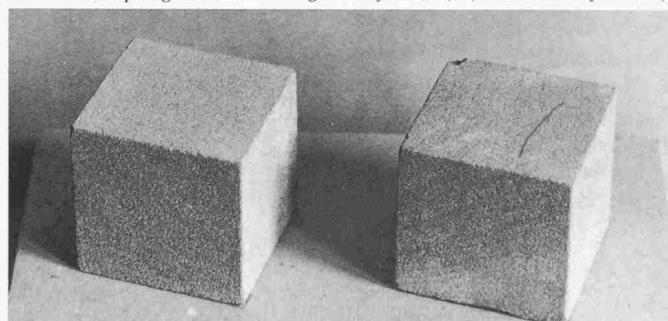
Bild 7. Salzsprengversuche mit Magnesiumformiat (M) und Kalziumformiat (C) an Würfeln aus Berner Sandstein (Kantenlänge 4 cm)

a: Zwei der frischen Würfel

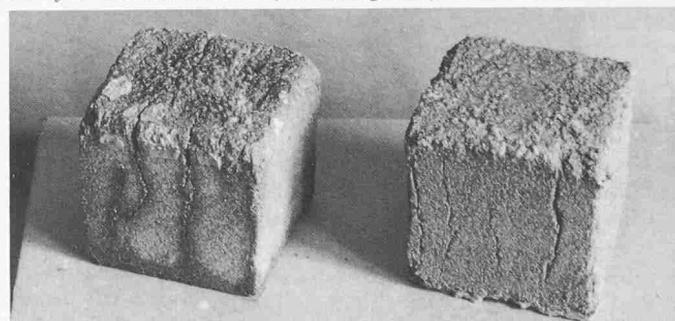
b: Tränkversuch. Würfel links nach 3 Tränkungen in M, rechts nach sechs Tränkungen in C, mit deutlichen Rissen

c: Aufsaugversuch, nach 18 Tagen, mit Salzkrusten. Links M, rechts C

rend 24 Stunden bei 100 °C getrocknet. Das Ganze ist ein Salzsprengzyklus, der wiederholt wird, um die Art und Intensität des Zerfalls zu beobachten. Nach drei Zyklen war der mit Magnesiumformiat traktierte Würfel durchgehend zerrissen und damit zerstört (Bild 7b links). Beim anderen mit Kalziumformiat behandelten Würfel entstanden beim vierten Zyklus feine Risse, die sich beim fünften und sechsten stark weiteten (Bild 7b rechts). Im *Aufsaugversuch* wurden zwei Würfel 0,5 cm tief in je eine gesättigte Kalzium- und Magnesiumformiatlösung gestellt. Nach drei Tagen sandete der Stein, ganz wie am Laubentrakt, unter den sich bildenden Ausblühungen und Krusten ab. Nach 18 Tagen wurde der Versuch abgebrochen, als die Kanten bis 5 mm und die Flächen einige Zehntelmillimeter abgebaut waren. Die Wirkungen zeigen die Bilder 7c und d klar. Mit Magnesiumformiat wurde eine stärkere Wirkung erzielt als mit Kalziumformiat.

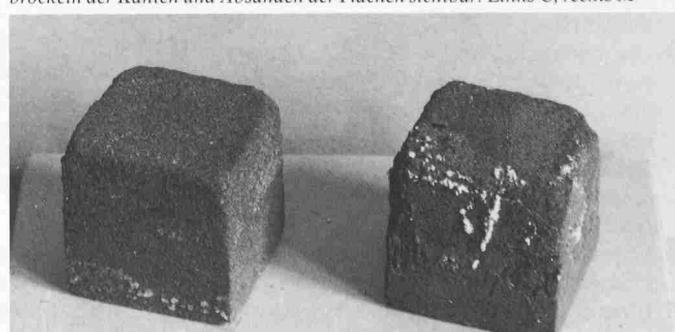
d: Aufsaugversuch, nach Abwaschen der Krusten. Es sind Schäden durch Abbröckeln der Kanten und Absanden der Flächen sichtbar. Links C, rechts M
