Stahlbau nach Brandfall

Rascher Wiederaufbau der Maschinenhalle VI der Karton- und Papierfabrik Deisswil AG

Von Franz Koch und Konrad Huber, Winterthur

Bei einem Brand der Karton- und Papierfabrik Deisswil AG in Stettlen BE sind Dach und Tragkonstruktion einer Maschinenhalle von 136×16,6 m vollständig zerstört worden. Planung und Wiederaufbau benötigten nur 4 Monate, während die Kartonfabrikation dank Stahlbauweise der Dachkonstruktion bereits früher wieder aufgenommen wurde.

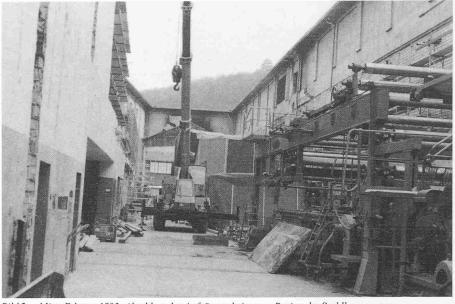
Bild 2. Mitte Februar 1983. Abschluss der Aufräumarbeiten vor Beginn der Stahlbaumontage

Die Länge von 136 m und die Breite von 16,60 m waren gegeben, da der Neubau von bestehenden, teilweise mehrgeschossigen Gebäuden vollkommen umschlossen ist (Bild 2). Die Kranbahnhöhe wurde neu auf 10,0 m festgelegt, womit sich eine lichte Raumhöhe von 12,10 m ergibt. Der Binderabstand von 6,5 m war vorgegeben, da die neuen Stützen an den bestehenden Ankerplatten befestigt wurden (Bild 3). Zwei parallel verlaufende Satteloberlichter (Unitherm, System Geilinger) laufen über die gesamte Hallenlänge und ergeben im Halleninnern optimale Belichtungsverhältnisse (Bild 4). Der Wiederaufbau schloss ebenfalls die Dach- und die Fassadenkonstruktion sowie die Wandverkleidung der angrenzenden Gebäude mit ein (Bild 5).

Bevor jedoch mit dem Neubau begonnen werden konnte, mussten erst die Reste des Daches und die ganzen Seitenwände abgerissen werden, wobei darauf zu achten war, dass die Kartonmaschine keinen Schaden nahm. Der Wiederaufbau wurde so durchgeführt, dass zur gleichen Zeit an der Maschine die notwendigen Reparatur- und Instandstellungsarbeiten ausgeführt werden konnten sowie Testläufe möglich waren. Um die Kartonmaschine und die bereits mit Reinigungs- und Repara-

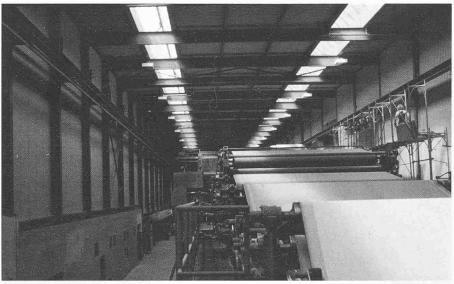
Bild 5. Kartonmaschine wieder in Betrieb
