## Stahlbau nach Brandfall

### Rascher Wiederaufbau der Maschinenhalle VI der Karton- und Papierfabrik Deisswil AG

Von Franz Koch und Konrad Huber, Winterthur

Bei einem Brand der Karton- und Papierfabrik Deisswil AG in Stettlen BE sind Dach und Tragkonstruktion einer Maschinenhalle von 136×16,6 m vollständig zerstört worden. Planung und Wiederaufbau benötigten nur 4 Monate, während die Kartonfabrikation dank Stahlbauweise der Dachkonstruktion bereits früher wieder aufgenommen wurde.

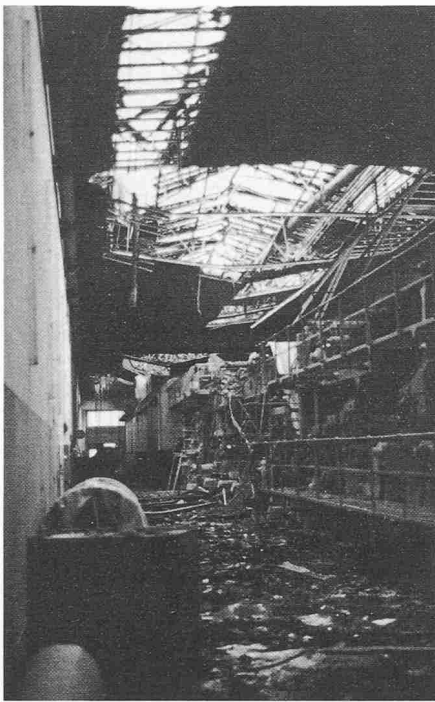
Am 12. Dezember 1982 brannte das Giebeldach der Maschinenhalle VI der Kartonfabrik Deisswil AG in Stettlen bei Bern nieder. Die Halle war als *Stahlkonstruktion mit Holzpfetten und abgehängter Decke* im Jahre 1971 errichtet worden. Das Informationsblatt der Bauherrschaft berichtet darüber:

Ostermundigen brannte der ganze, als Hurdendecke konstruierte Dachaufbau aus. Geschützt werden konnten zum Glück die an die Maschinenhalle angebauten Fabrikations- und Lagergebäude.»

Brennende Holz- und Deckenteile stürzten auf die äusserst empfindliche Kartonmaschine herunter und beschädigten diese erheblich (Bild 1). Noch gleichentags beschloss die Bauherrschaft in einer Krisenstabsitzung, *ohne Zeitverzug die erforderlichen Planungs- und Sanierungsarbeiten einzuleiten*, um in der Woche nach Ostern 1983, d.h. innerhalb von 3½ Monaten, den Betrieb wieder aufnehmen zu können. Gleichzeitig entschied sich die Bauherrschaft für Neuinvestitionen zur Modernisierung der Maschine und zur Anpassung der Anlagen an den modernsten heutigen Stand der Technik. Bereits vor Weihnachten wurden die entsprechenden Baueingaben eingereicht, und Anfang Januar erfolgte die Auftragserteilung für die *schlüsselfertige Erstellung* der neuen Maschinenhalle.

Bild 1. 15. Dezember 1982. Blick in die durch einen Grossbrand zerstörte Maschinenhalle. Herabstürzende Deckenteile haben die Kartonmaschine stark beschädigt. Durch Hitze und Feuer sind Tragkonstruktion und Dach vollständig zerstört worden

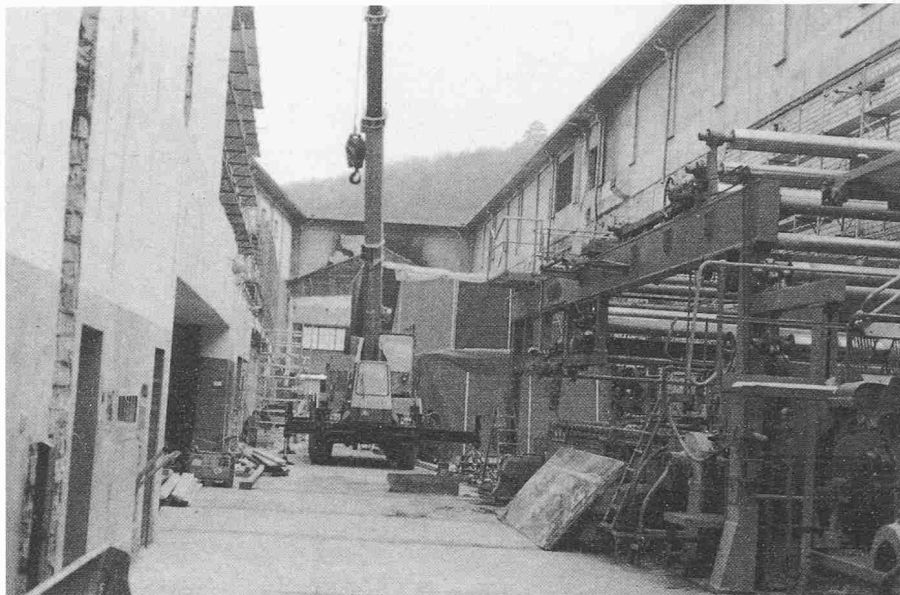
Bild 2. Mitte Februar 1983. Abschluss der Aufräumarbeiten vor Beginn der Stahlbaumontage

Bevor jedoch mit dem Neubau begonnen werden konnte, mussten erst die Reste des Daches und die ganzen Seitenwände abgerissen werden, wobei darauf zu achten war, dass die Kartonmaschine keinen Schaden nahm. Der Wiederaufbau wurde so durchgeführt, dass zur gleichen Zeit an der Maschine die notwendigen Reparatur- und Instandstellungsarbeiten ausgeführt werden konnten sowie Testläufe möglich waren. Um die Kartonmaschine und die bereits mit Reinigungs- und Repara-

turarbeiten eingesetzten Leute vor herabstürzenden Trümmerteilen zu schützen, musste eigens ein Holztunnel über die Maschine gebaut werden. Da die alte Halle als Stahlkonstruktion konzipiert war, konnten die Abbrucharbeiten jedoch rasch ausgeführt werden, was sich günstig auf die Baetermine auswirkte.

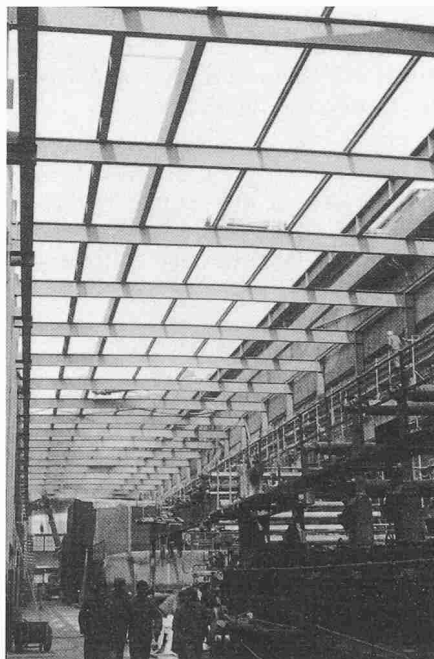
Bild 3. Ende Februar 1983. Stahlbaukonstruktion fertig montiert, bereit für die Dacheindeckung und die Montage der Oberlichter

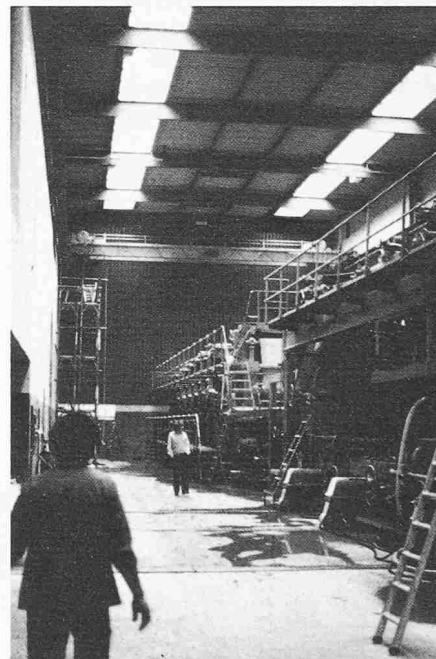
Bild 4. 20. April 1983, d.h. nach nur 16 Wochen. Halle fertig erstellt

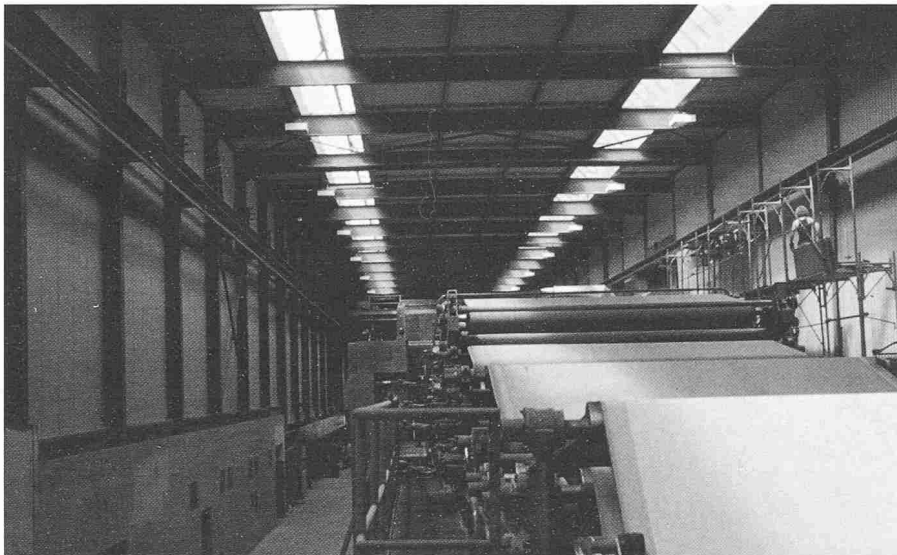
Bild 5. Kartonmaschine wieder in Betrieb
