Praxiserfahrungen mit wärmedämmenden Steildachelementen

Von Hansruedi Preisig, Zürich, Karl Menti, Luzern, Paul Roos, Zürich, und Ruedi Wagner, Wettingen

Wärmedämmende Steildachelemente sind anlässlich der EMPA/SIA-Studientagung Dächer vorgestellt und kritisch beurteilt worden [1]. Diese Ausführungen werden durch die vorliegende Arbeit ergänzt, die sich auf Praxisuntersuchungen an bestehenden Objekten abstützt.

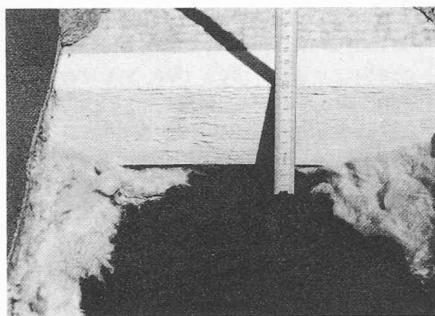
Element über separater Dampfsperre auf Holzschalung; Materialien in einwandfreiem Zustand, keine Pilzbildung und Feuchtigkeit feststellbar

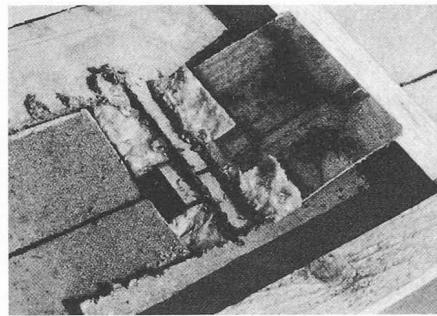
Element mit unterseitig aufkaschierter Dampfsperre auf Holzschalung; Materialien in nicht einwandfreiem Zustand, Pilzbildung unterseitig der Hartfaserplatten, Faserplatten feucht/nass, Wärmedämmung feucht

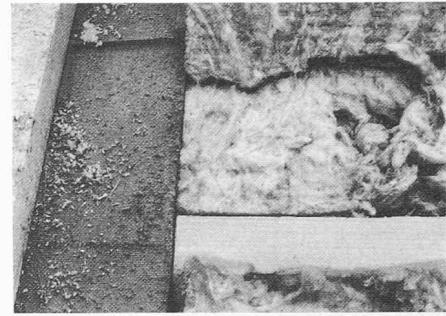
Element mit unterseitig aufkaschierter Dampfsperre über nicht bewohntem Estrich und guter Luftdichtung des darunterliegenden Bodens; Materialien in einwandfreiem Zustand, keine Pilzbildung und Feuchtigkeit feststellbar

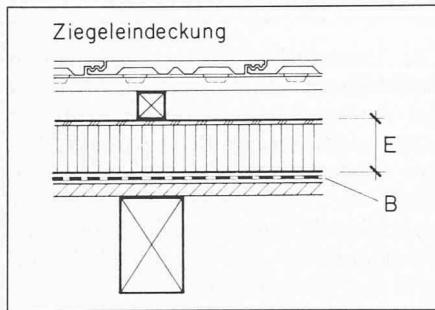
Aufbau 1

Pilzbildung: nicht feststellbar

Feuchtigkeit: alle Schichten trocken

Holzlatte in Wärmedämmung 7 bis 9 Masse-%, Wärmedämmung 0,9 Masse-%

Materialien in einwandfreiem Zustand, Konstruktion über bewohntem Raum mit separater Dampfsperre/Luftdichtung funktionstüchtig

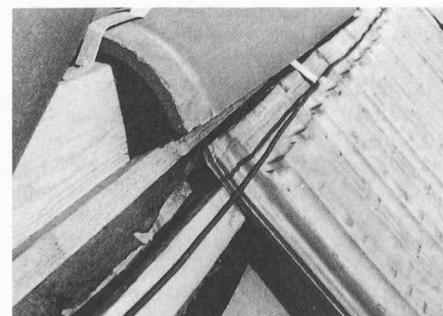
Aufbau 4

Elemente und Konterplatten ungenügend befestigt und «nach unten gerutscht», Konstruktion nicht mehr funktionstüchtig

Lage der Elemente: Elemente mit Konterplatten nach unten «abgerutscht»

Befestigung von Konterplatte und Element ungenügend, Konstruktion nicht mehr funktionstüchtig

- Abstände der Konterlattennägel von etwa 1 bis 1,20 m ungenügend, kleinere Abstände in der Grösse der Elementbreite erforderlich
- zur Aufnahme der Lasten übliche Widerholzlager im Traufbereich sowie Zugbänder an den Konterlatten beim First ungenügend
- ingenieurmässige Dimensionierung der Elementbefestigung, entsprechende Fachberatung und bei Bedarf statischer Nachweis durch Systemhalter erforderlich
- bei der Verwendung von Schrauben bessere Verankerung sowie die Möglichkeit, «bei Verfehlten» des Spar-

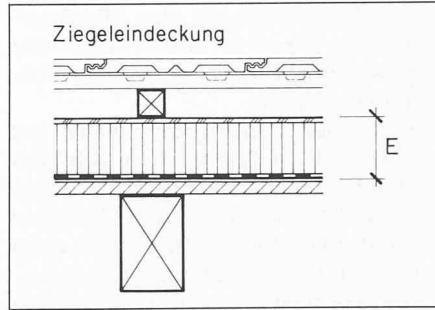
Aufbau 2

Pilzbildung: An der Unterseite der Hartfaserplatten im Bereich von Fehlstellen in der Wärmedämmung bei Elementstößen, Pilzbildung nur über dem bewohnten Raum und nicht im Vordachbereich feststellbar
Feuchtigkeit: Hartfaserplatte feucht/nass, Wärmedämmung feucht

Materialien in nicht einwandfreiem Zustand, Konstruktion über bewohntem Raum mit nicht verklebten Stößen der Dampfsperre/Luftdichtung nicht funktionstüchtig

- Über bewohnten Räumen mit üblicher Raumlufttemperatur und Raumluftfeuchtigkeit separat auf Schalung verlegte Dampfsperre/Luftdichtung mit dichten Stößen und Anschlüssen erforderlich
- Dampfsperre/Luftdichtung in der Warmzone luftdicht an Durchdrin-

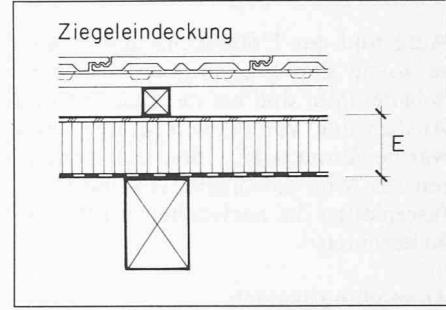
Aufbau 3

Pilzbildung: nicht feststellbar

Feuchtigkeit: alle Schichten trocken, Wärmedämmung 1,3 Masse-%

Materialien in einwandfreiem Zustand, Konstruktion über Estrich mit niedriger Raumluftfeuchtigkeit und guter Luftdichtigkeit des darunterliegenden Bodens funktionstüchtig, trotz teilweise nicht verklebter Stösse der Alu-Folie
