Zeitschrift: Schweizer Ingenieur und Architekt
Herausgeber: Verlags-AG der akademischen technischen Vereine
Band: 102 (1984)
Heft: 1/2

Artikel: Reprise en sous-œuvre par radier foncé
Autor: Ott, Jean-Conrad
DOI: <https://doi.org/10.5169/seals-75395>

Reprise en sous-œuvre par radier foncé

Par Jean-Conrad Ott, Genève

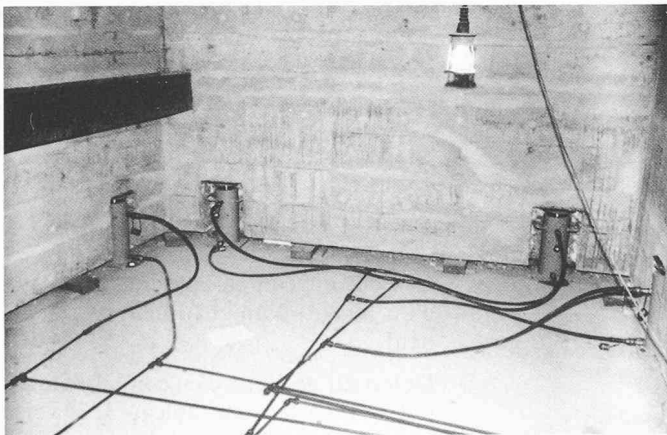
Fig. 6. Batterie de vérins couplés

- 10 comparateurs ont été placés sur le joint au pied des murs de cave pour observer comment il s'ouvre (voir fig. 6).

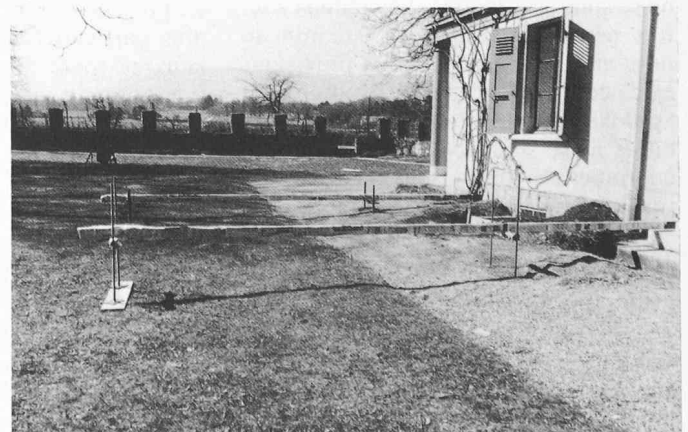
Fig. 9. Système de mesure des soulèvements de l'immeuble

- A l'extérieur six points de mesure sur les façades avec référence à distance selon le dispositif visible (fig. 9).

Lors de l'opération de fonçage des radiers aucun soulèvement de la construction n'a été constaté, ce qui est important, et a démontré la continuité entre les 2 ailes de la villa.
