Artikel: Reprise en sous-œuvre par radier foncé

Reprise en sous-œuvre par radier foncé

Par Jean-Conrad Ott, Genève

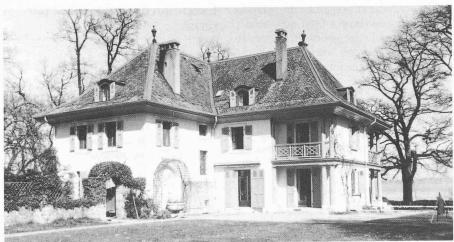
Fig. 1. Villa Champ-Brassus à Céligny

La demeure que nous choisirons à titre d'exemple est une belle construction du début du siècle en pierre de Meillerie (fig. 1) avec d'épais murs en moellons. Elle est subdivisée en 2 corps de bâtiment disposés en équerre (fig. 2).

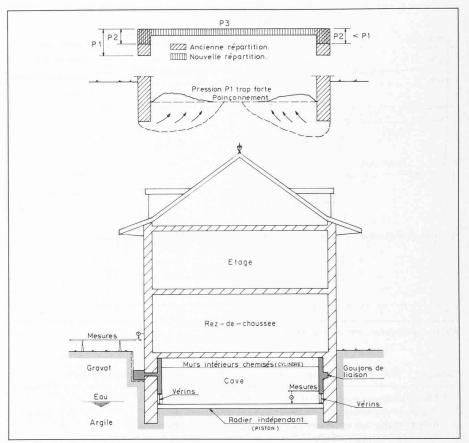
Fig. 5. Schéma illustrant le procédé de reprise en sous-œuvre par radier général foncé

Le système du radier foncé illustré schématiquement (fig. 5) travaille en quelque sorte comme un piston dans son cylindre. Les murs forment le cylindre, le radier figurant le piston, et les vérins étant le propulseur.

En définitive, nous avons admis de transférer 50% de la charge des murs sur le radier, ce qui conduisait à appliquer des pressions comprises entre 6,3 et 3,5 t/m² (voir figure 5). Elles ne peuvent pas être égales parce que l'on doit reprendre systématiquement les charges des murs de refend.

- Démolition de l'ancien dallage.
- Réfection des canalisations EP-EU.
- Réglage du sol de cave.
- Repiquage des murs intérieurs.
- Perforation d'empochement dans les murs anciens pour assurer une liaison avec les chemisages (voir fig. 5).

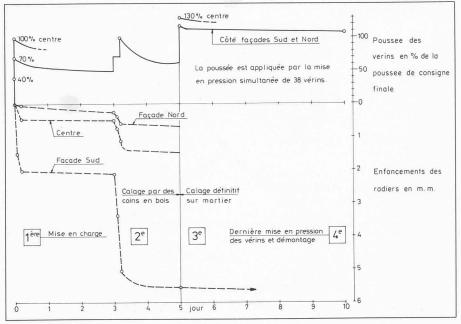
Poussées de fonçage et tassements des radiers

Les carrelages sur les parties contiguës ne se sont pas fissurés. Les radiers sont fort peu descendus entre 0,6 mm au nord et 5,5 mm au sud. Les prévisions calculées d'après les essais indiquaient approximativement le double. Les locataires ne se sont doutés de rien et ont continué à habiter la villa durant les travaux et le fonçage des radiers.
