Zeitschrift: Schweizer Ingenieur und Architekt
Herausgeber: Verlags-AG der akademischen technischen Vereine
Band: 102 (1984)
Heft: 1/2

Artikel: Reprise en sous-œuvre par radier foncé
Autor: Ott, Jean-Conrad
DOI: <https://doi.org/10.5169/seals-75395>

Tableau 3. Villa «Champ-Brassus», Céligny. Coût de la reprise en sous-œuvre (Prix 1974-1975)

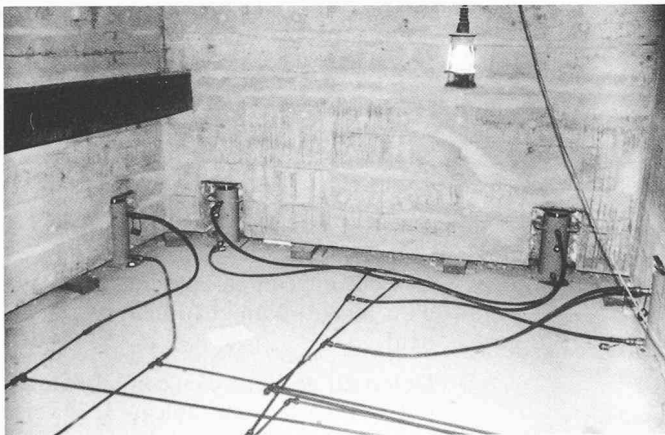
Fig. 6. Batterie de vérins couplés

- 10 comparateurs ont été placés sur le joint au pied des murs de cave pour observer comment il s'ouvre (voir fig. 6).

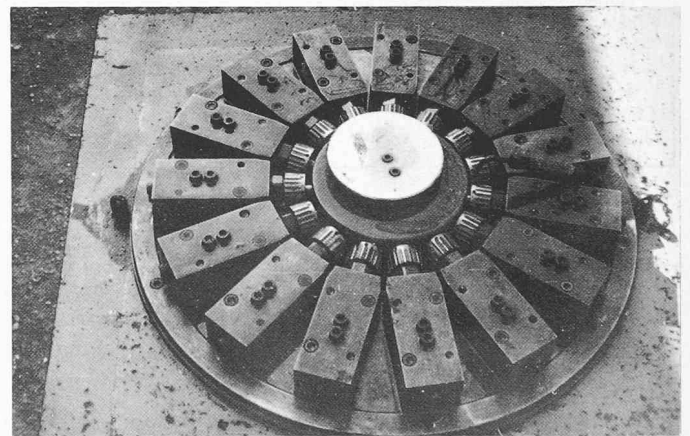
Fig. 7. Pompes multiples à volume constant, alimentant les vérins

Les vérins ont été répartis par groupe de 3 requérant la même poussée. Ensuite chaque groupe a été relié à une des 13 sorties de la pompe centrale (fig. 8). La poussée sur 1 groupe était réglable depuis le tableau central.

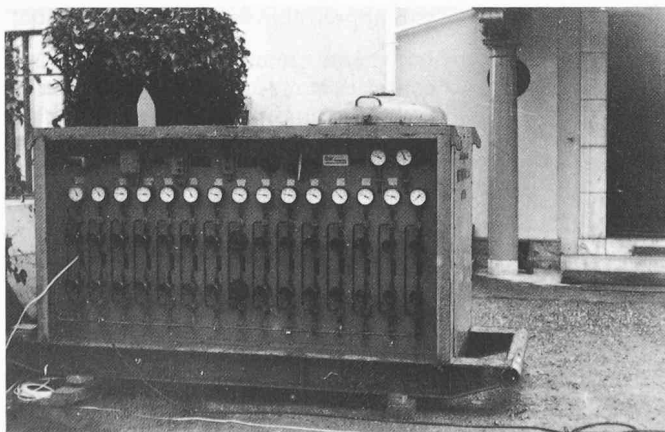
Fig. 9. Système de mesure des soulèvements de l'immeuble

- A l'extérieur six points de mesure sur les façades avec référence à distance selon le dispositif visible (fig. 9).

Lors de l'opération de fonçage des radiers aucun soulèvement de la construction n'a été constaté, ce qui est important, et a démontré la continuité entre les 2 ailes de la villa.
